# Reutlinger Geschichtsblätter

Jahrgang 2004 · Neue Folge Nr. 43

Stadtarchiv Reutlingen  
Reutlinger Geschichtsverein e.V.

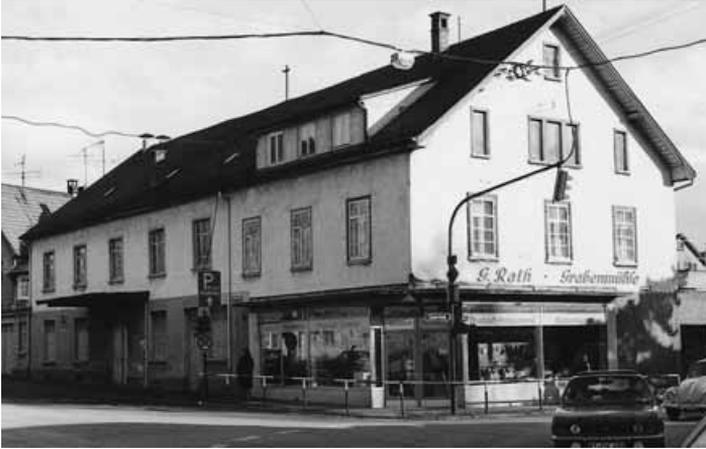
*Abb. 18:*  
Lederstraße 110, 1980.

Lederstraße 110, die frühere Grabenmühle oder nach dem letzten Eigentümer Rath'sche Mühle genannt, war die letzte noch in Betrieb erhaltene der einst zahlreichen Mühlen an der

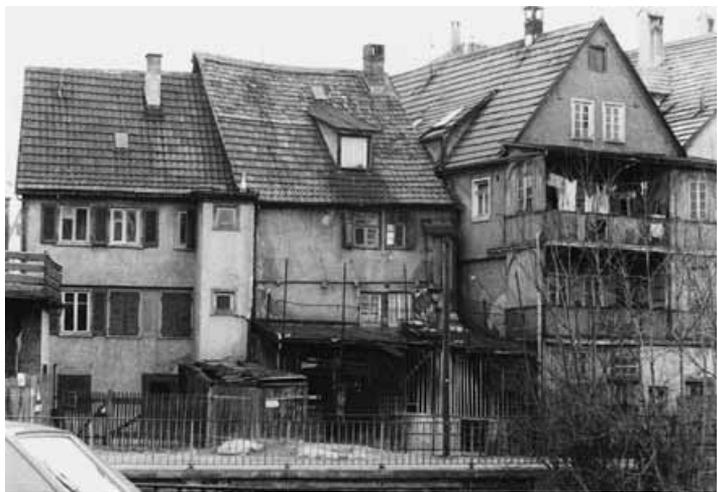
Abb. 21:  
Lederstraße 112 und 114,  
Rückseite, 1980.

Die beiden Gebäude Lederstraße 112 und 114 (Abb. 20 und 21) waren recht klein und unansehnlich, vielleicht weil sie bereits einige Jahre lang leergestanden hatten. Über ihr Alter und sonstige Details wurde vor dem Abbruch keinerlei Untersuchung durchgeführt. Die flachgedeckte Garage vor dem Gebäude gehörte zur benachbarten Mühle. Die Rückseite der Garage grenzte unmittelbar an die Vorderfront von Nr. 112. Lederstraße 112 wurde schon vor 1745 errichtet; Nr. 114 erscheint im vollem Umfang erst in der Flurkarte von 1892, auf dem Grundstück hat aber 1820 bereits ein kleineres Gebäude gestanden. Ob vor 1892 ein älteres Gebäude nur einen Anbau erhalten hat oder ein größeres auf dem Platze errichtet wurde, erschließt sich aus den Plänen nicht. Abbildung 21 zeigt die Rückseite dieser kleinen Gebäude: Links bei Nr. 112 war ein kleiner Anbau für Aborte errichtet; bei Nr. 114 war die Hoffläche komplett mit hölzernen Hütten überbaut, und merkwürdigerweise hat die viel breitere Rückwand je Geschoss nur zwei Fenster. Aus der Sicht der damaligen Jahre waren die beiden Gebäude eindeutig „Abrisskandidaten“, die keinerlei weiteres Interesse verdienten; 1984 wurde die Gebäudereihe abgebrochen.

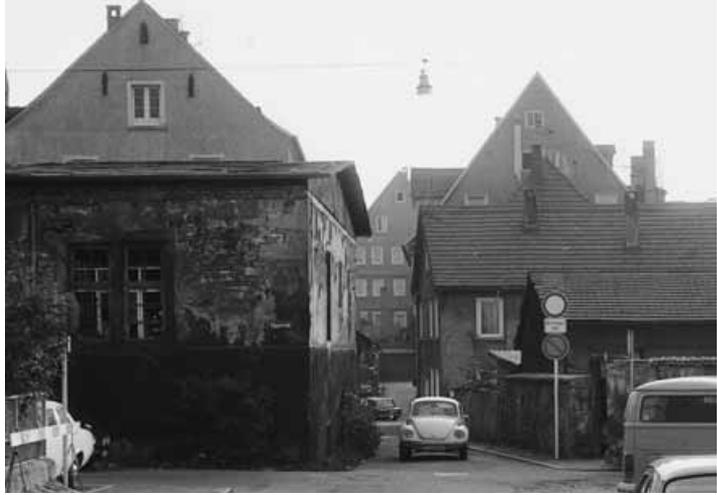
Abb. 23:  
Zwiefalterhofstraße 4 und 3,  
Ecke Mauerstraße von der  
Gartenstraße, 1973.

ler unter dem niedrigen Gebäude an der Mauerstraße, Haus Nr. 4, interessant. Auf Abbildung 22, aufgenommen vom Turm der Marienkirche, ist es bereits abgetragen, wie die helle Fläche hinter dem Gebäude in der Bildmitte zeigt. Abbildung 23 zeigt links noch das unscheinbare niedrige Lagergebäude über dem Keller; in der Bildmitte sieht man die Zwiefalterhofstraße. Das Gebäude wurde im Krieg sehr stark beschädigt und war nur behelfsmäßig mit einem Notdach versehen. Zwiefalterhofstraße 4 hatte eine relativ große Grundfläche, einen sehr geräumigen, tonnengewölbten Keller, war aber äußerlich wenig ansehnlich. Eine Gruppe Reutlinger Architekten wollte den schönen Keller retten; Pläne waren entworfen, um beim Bau des Parkhauses zumindest den Keller zu erhalten. Die Stadtverwaltung ließ allerdings das eingeschossige Gebäude samt Keller überraschend abbrechen – damit erübrigten sich weitere Diskussionen.

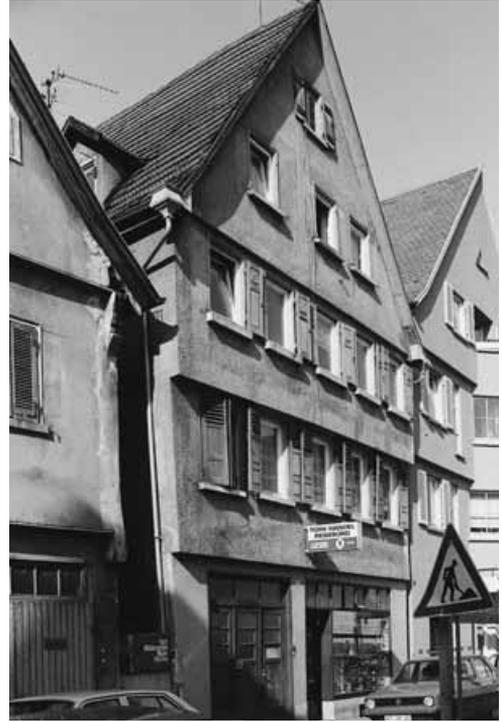
Abb. 31: Untere Gerberstraße 12, 1983.

Nr. 12 (Abb. 31) stand seit 1974 unter Denkmalschutz. In diesem Gebäude war im Erdgeschoss die breite Tür links gleichzeitig Haus- und Garagentor. Nur ein Teil des Erdgeschosses wurde durch ein Reisebüro gewerblich genutzt. Die Obergeschosse hatten Stockwerksvorsprünge und für eine Sanierung durchaus ausreichende Geschosshöhen. Bei der geplanten Modernisierung ergab die Prüfung durch den Statiker auch hier, dass diese nur mit unverhältnismäßig hohem finanziellem Aufwand durchzuführen gewesen wäre. Die für die Modernisierung vollständig freigelegte Fachwerkkonstruktion wurde abgetragen und ein Neubau an seiner Stelle errichtet. Das Reisebüro ist in den Neubau gegenüber umgezogen.

liche Nutzung. Beide Gebäude standen seit 1974 unter Denkmalschutz und sollten deshalb erhalten werden. Eine Untersuchung der Fachwerkkonstruktion durch einen Statiker hat jedoch ergeben, dass dies nicht möglich war, da die Gebäude nach dem Brand im Jahre 1901 unsachgemäß wiederaufgebaut worden waren. Das Denkmalamt hat dem Abbruch daraufhin zugestimmt.

Beide Häuser Nr. 10 und 12 sahen äußerlich dem noch erhaltenen und erst in den letzten Jahren sanierten Gebäude Untere Gerberstraße 14 ähnlich, sie waren vergleichbar breit und hoch und hatten die bei Fachwerk häufig vorkommenden Vorsprünge der einzelnen Geschosse (Abb. 30 und 31). Einen Erker, wie ihn jetzt der Neubau Nr. 10 hat, gab es hier früher nicht. Nr. 10 sollte entsprechend der Baugenehmigung für Fernerseestraße 3 ersatzlos abgebrochen werden. Hier war die Ausfahrt

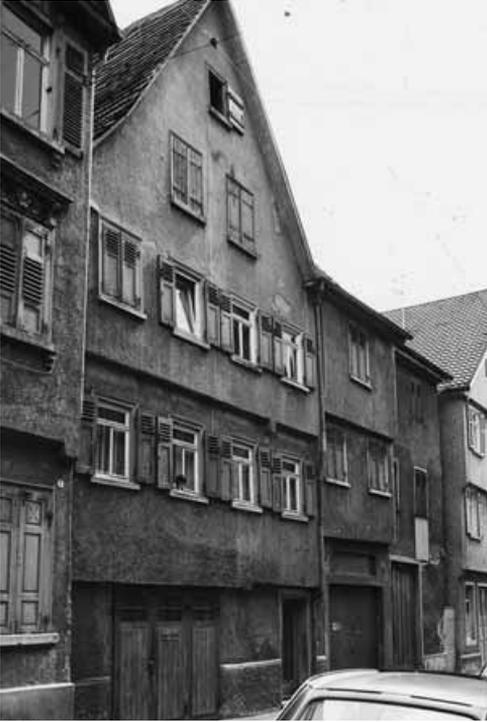
Abb. 32: Untere Gerberstraße 11, ca. 1978.

Das Gebäude Untere Gerberstraße 11 (Abb. 32) bestand aus zwei Teilen, einem Giebelhaus und daneben einem Baukörper mit Traufe zur Straße. Es wirkte optisch wie zwei Gebäude. Die Geschosshöhen waren in beiden Teilen nicht einheitlich, wie man an der Höhenlage der Fenster sieht. Bei dem Giebelhaus war das Erdgeschoss sehr niedrig; in dem schmalen Bauteil ist ursprünglich ein großes hohes Tor vorhanden gewesen, das zu einem niedrigen Garagentor mit Oberlicht umgebaut worden war. Das dreigeschossige Giebelhaus hatte nur zwei Stockwerksvorsprünge. Auf Abbildung 33 ist links der traufständige Teil von Nr. 11 mit den den Vorsprung der Gebäudefront geschickt auszunutzenden seitlichen Fenstern zu sehen und in der Mitte das schmale ebenfalls traufständige Gebäude Nr. 13. Letzteres hatte im Erdgeschoss noch das Scheunentor – das ursprünglich bäuerliche Anwesen war

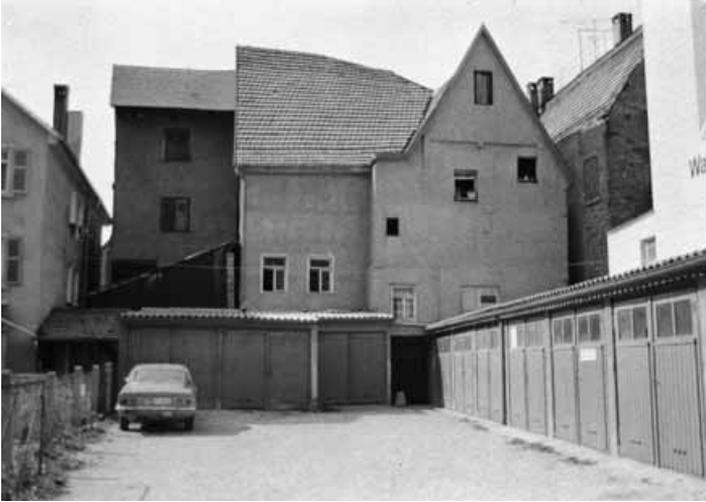
Abb. 34:  
Untere Gerberstraße 11 und  
13, Rückseite und Hof von  
der Oberen Gerberstraße,  
1977.

offensichtlich noch für keine modernere gewerbliche Nutzung umgebaut worden. Abbildung 34 zeigt die Rückseiten der Gebäude 11 und 13 mit fast fensterlosen Wänden. Nr. 13 (links) hatte nur eine sehr geringe Tiefe und damit keine große Nutzfläche. Aus heutiger Sicht handelte es sich um noch sehr ursprünglich wirkende alte Gebäude, seinerzeit galten sie als abrisstauglich und wurden bedenkenlos abgebrochen. Der zur Oberen Gerberstraße hin offene Hof (Abb. 34) passte mit seinen zwischen 1956 und 1962 gebauten 10 Garagen nicht gut in die Altstadt (siehe auch Abb. 279). Nach damaliger Vorstellung waren dies typische Grundstücke für eine Altstadtsanierung, auch weil in den Erdgeschossen keinerlei attraktive Nutzung vorhanden war. Solche funktionslos gewordenen „Scheunentore“ an der Straße machten die Innenstadt für Besucher wenig anziehend.

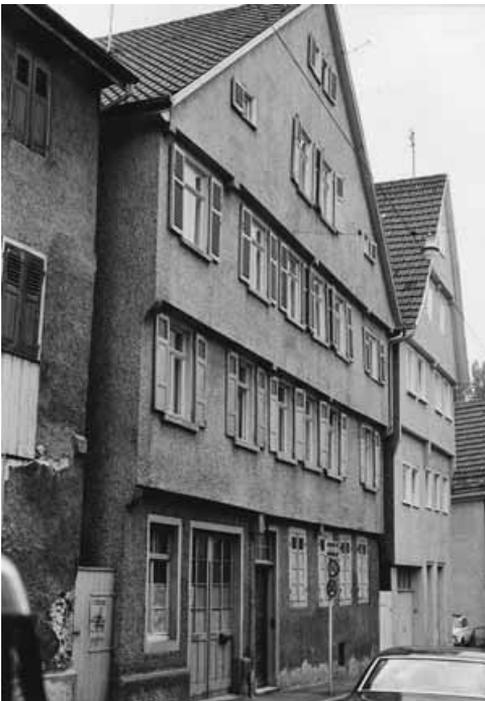
Abb. 35: Untere Gerberstraße 15, ca. 1977.

Auf dem Bild ist rechts das Werkstattgebäude und hinten links das heute noch stehende Wohnhaus Obere Gerberstraße 10/1 zu sehen. Diese Fläche wird jetzt teilweise von dem Neubau Obere Gerberstraße 10 eingenommen. Das Gebäude an der Unteren Gerberstraße (Abb. 35) hatte an allen Stockwerken Vorsprünge. Die Geschosshöhen waren relativ hoch und wären sicher für eine Modernisierung geeignet gewesen. Im Erdgeschoss bestand nur auf einer Seite eine gewerbliche Nutzung.

Untere Gerberstraße 15 war und ist ein privates Grundstück (Abb. 35). Der Eigentümer hat bei der Sanierungsmaßnahme mitgewirkt. Allerdings hat er bei der Neuüberbauung auf den rückwärtigen Grundstücksteil weitgehend verzichtet. Hier stand ein 1898 als Schmiedewerkstatt errichtetes eingeschossiges und mit einem Treppengiebel zur Straße verziertes Gebäude aus roten Ziegeln, gegen die Obere Gerberstraße lag ein kleiner Vorgarten (Abb. 36).

Stellplätze herstellen. Der Wert von Wohnungen in der Altstadt ist wie überall, so auch hier, davon abhängig, dass Stellplätze in der Nähe zur Verfügung stehen. Haus Nr. 17 (auf Abb. 35 rechts zu sehen) ist unverändert. Eine Modernisierung dieses Gebäudes war im Zusammenhang mit der Maßnahme nicht erforderlich. Es ist sicher ein Reiz dieser Straße, dass dieses alte Haus zwischen den Neubauten noch erhalten ist.

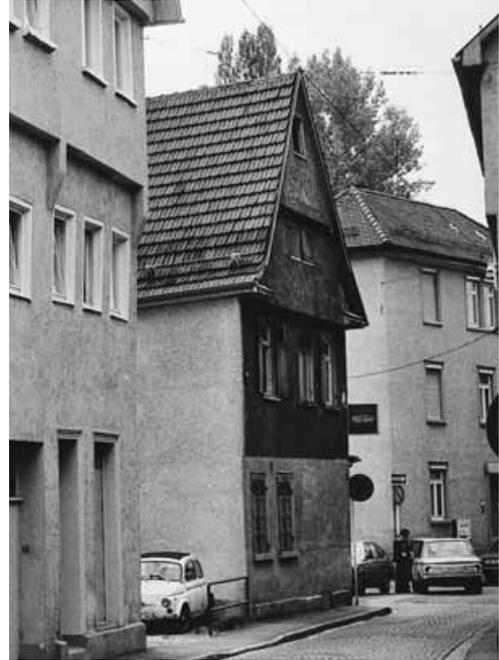
Abb. 37: Untere Gerberstraße 21, ca. 1977.

Das Haus Untere Gerberstraße 19 war bereits Anfang 1974 vor dem Beginn von Sanierungsplanungen abgerissen worden. Es war in sehr schlechtem Bauzustand und vom Baurechtsamt teilweise gesperrt gewesen. Hier befand sich nun eine Baulücke (Abb. 37). Untere Gerberstraße 21 (Bildmitte) hatte gegen die Pfäfflinshofstraße eine relativ große, in der Altstadt sonst wenig übliche Hoffläche, die zusammen mit der unbebauten Fläche hinter

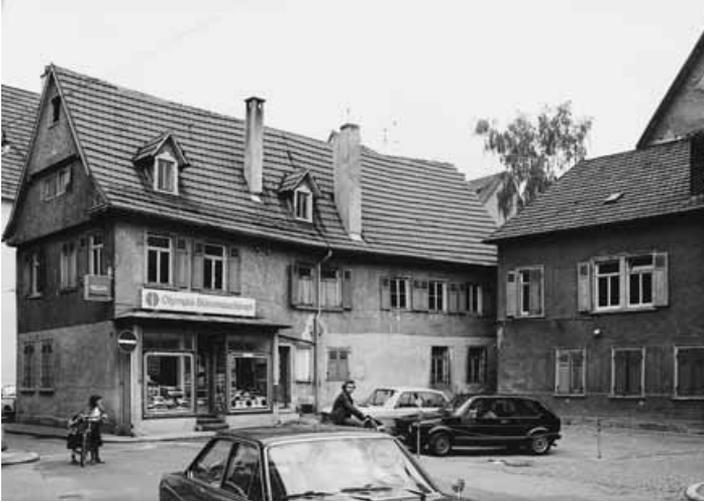
Abb. 38:  
Untere Gerberstraße 21,  
Ecke Pfäfflinshofstraße, von  
der Lederstraße (heute: Willy-Brandt-Platz) aus gesehen, ca.1978.

dem Gebäude Obere Gerberstraße 14 einen kleinen Platz bildete, wie Abbildung 38 zeigt. Untere Gerberstraße 21 war ein zweistöckiges Giebelhaus, das nur im Dachgeschoss Stockwerksvorsprünge aufwies. Im Erdgeschoss befand sich auf der Seite gegen die Lederstraße ein kleiner Laden, der nur einen geringen Teil der

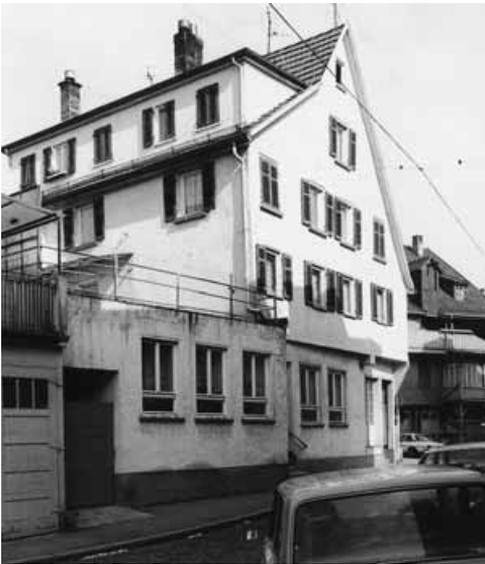
Abb. 39: Obere Gerberstraße 4, 1979.

An der Oberen Gerberstraße wurden im Zusammenhang mit der Sanierung Gerberstraße fast ausschließlich die genannten rückwärtigen Nebengebäude abgebrochen. Nur das Haus Nr. 4 war ein altstadttypisches Gebäude mit Giebel zur Straße (Abb. 39). Das Giebelhaus hatte oberhalb des Erdgeschosses einen von der linken zur rechten Gebäudeseite zunehmenden Stockwerksvorsprung. Rechts war das Gebäude noch zweigeschossig, links war es durch Anheben der Dachfläche dreigeschossig und mit der langen großen Gaube fast viergeschossig erweitert worden. Die Fassade war dadurch interessant, aber nicht gerade schön. Da das Haus mit der rechten Außenwand auf der Grundstücksgrenze stand, war hier eine Aufstockung rechtlich nicht möglich gewesen. Vor der linken Wand stand eigene Grundstücksfläche zur Verfügung. Neben dem Giebel befand sich an der Straße außerdem eine breite eingeschossige Werkstatt mit flachem Dach als Anbau. In dem Neubau auf diesem Grund-

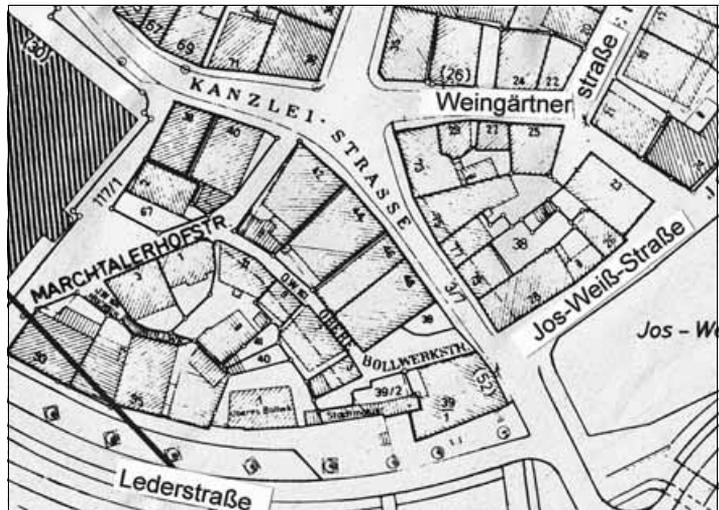
#### Karte 9:

Das Obere Bollwerk und der Baublock zwischen Weingärtner-, Kanzlei- und Jos-Weiß-Straße vor der Neuüberbauung, Ausschnitt Katasterplan, Stand ca. 1980. Die im Hofbereich weitgehend zugebaute Situation und die sehr schmale Obere Bollwerkstraße sind gut zu sehen. Auf dem Plan fehlen bereits die Gebäude Lederstraße 101 und 103, Obere Bollwerkstraße 1 und 3 sowie Kanzleistraße 81. Sie sind auf der Übersichtskarte Nr. 23 (als Beilage am Ende des Buches) und auf Karte 5 zu sehen. Das Gebäude Kanzleistraße 81 nahm eine Teilfläche der Parzelle 38 ein, Obere Bollwerkstraße 1 und 3 die Parzelle 39/2, die Grundstücke Lederstraße 101 und 103 sind in die Straßenfläche der Lederstraße eingegangen.

zu sehen. Das Gebäude Kanzleistraße 81 nahm eine Teilfläche der Parzelle 38 ein, Obere Bollwerkstraße 1 und 3 die Parzelle 39/2, die Grundstücke Lederstraße 101 und 103 sind in die Straßenfläche der Lederstraße eingegangen.

Ein Blick auf Karte 9 zeigt, dass beide Gebäude Nr. 27 und 29 sehr kleine Grundflächen hatten (ca. 35 Quadratmeter) – einige der anderen waren nicht sehr viel größer. Außerdem sieht man den sehr kleinen Innenhof, der allen Gebäuden im Baublock nur wenig Licht und Luft für die rückwärtigen Fassaden spendete. Es gab viele Gründe, die einen Abriss des ganzen Blockes, eine Grundstücksneuordnung und eine vollständige Neuüberbauung mit einer Tiefgarage für die notwendigen Stellplätze wünschenswert erscheinen ließen. Eine Untersuchung der Bausubstanz auf Alter und eventuelle Besonderheiten ist bei keinem der Gebäude erfolgt.

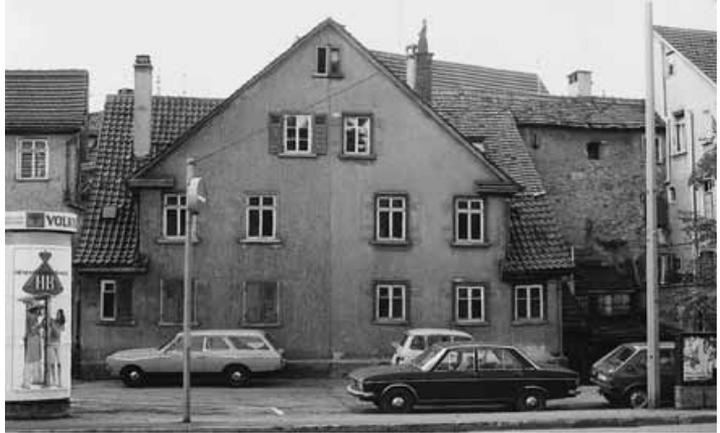
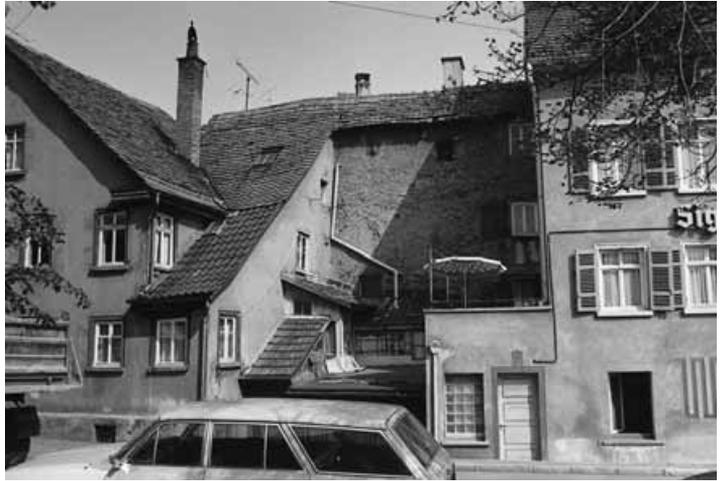
Die beiden Häuser Lederstraße 101 und 103 waren Doppelhaushälften mit einem gemeinsamen Giebel (Abb. 41 und 42). Sie waren außen an die Stadtmauer angebaut. Das schmale, aber lange Gebäude Obere Bollwerkstraße 1 stand neben der Gaststätte „Pfauen“ (Kanzleistraße 52) innen an der Mauer auf der Parzelle 39/2 (siehe Karte 9). Seiner Lage entsprechend hatte es fast nur Fenster nach Norden. Auf Bild 42 sieht man in dem Stadtmauer-Teil zwei Fenster mit geschlossenen Läden; sie gehörten zu diesem Haus innen an der Mauer. Wohnhäuser, direkt an die Stadtmauer angebaut, konnten erst errichtet werden, als die Mauer für die Verteidigung der Stadt keine Rolle mehr spielte. Vermutlich sind diese Gebäude in den 70er Jahren des 18. Jahrhunderts ent-

Nach dem Abbruch der drei Gebäude war die Stadtmauer allein nicht mehr standfest, sie musste abgetragen werden. Die Anlieger fanden das anfänglich vorteilhaft, weil mehr Sonne zu ihren Häusern kam. Weil aber auch der Verkehrslärm der Lederstraße von der Kreuzung an der Lindachbrücke ungehindert zu ihnen drang, war es kein Problem, das heute sichtbare Teilstück der Stadtmauer zwischen Kanzleistraße 52 (Gaststätte „Pfauen“) und dem Gebäude Obere Bollwerkstraße 3 zu rekonstruieren, wie es von Anfang an geplant war. Die neue Mauer an dieser Stelle erinnert nicht nur an die frühere Situation, sie ist gleichzeitig Lärmschutzwand. Bei der Rekonstruktion der Mauer wurde ein Teil des Wehrganges, der an dieser Stelle nicht mehr erhalten war, so originalgetreu wie möglich wiederhergestellt. Heute stehen Mauer und Wehrgang, obwohl sie neu sind, unter Denkmalschutz.

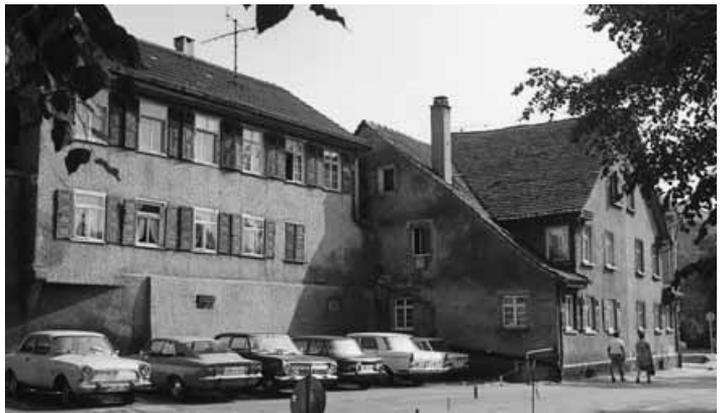
*Abb. 43:*  
Oberes Bollwerk 1,  
von der Lederstraße aus,  
1974.

Auch das Gebäude Oberes Bollwerk 1 (Abb. 43) oben auf dem Bollwerk stammte aus einer Zeit, als die Mauer ihre ursprüngliche Funktion schon verloren hatte. Der obere Teil der Mauer wurde für den Bau entfernt. Der untere Teil wurde verputzt, so dass er als Rest der Stadtmauer nicht mehr erkennbar war und als Teil der Hauswand erschien. Der Neubau mit neuer Hausnummer (Obere Bollwerkstraße 3) nimmt ziemlich genau die Stelle des Vorgängerbaues ein. Die auch hier neu aufgebaute „historische“ Stadtmauer darunter ist heute für die Einfahrt zu einer kleinen Tiefgarage unterbrochen. Die Autos, die sie benutzen, sollten nicht über die Altstadt einfahren. Der „Berg“ des ehemaligen Bollwerks ist für diese Garage „ausgehöhlt“. Auf Abbildung 44 mit dem Eingang des Gebäudes Nr. 1 oben auf dem Bollwerk ist links ein Teil der schon restaurierten Stadtmauer zu sehen.

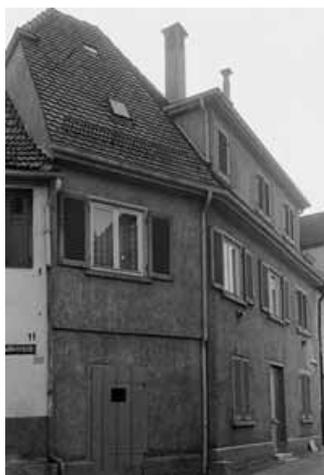
Abb. 48: Marchtalerhofstraße 1, 1983.

Auch Marchtalerhofstraße 1 hatte eine abgewinkelte Fassade und zeigte den Verlauf des alten Bollwerks (Abb. 48). Abbildung 49 ist auf der Rückseite von Lederstraße 95 aufgenommen und zeigt die Rückseite von Marchtalerhofstraße 3 (in der Mitte); das Gebäude steht noch. Das höhere Dach rechts ist Marchtalerhofstraße 1, die kleinen Gärten davor gehörten zu den Gebäuden an der Oberen Bollwerkstraße. Sie waren, wie erwähnt, mit kleinen Hütten teilweise zugebaut und konnten deshalb kaum mehr als Freiflächen für die engen kleinen Wohnungen genutzt werden. Die zwei- und dreistöckigen Gebäude wurden als nicht sanierungsfähig angesehen und durch neue Wohngebäude ersetzt. Zwischen Abbruch und Neubau wurde auf dem Gelände

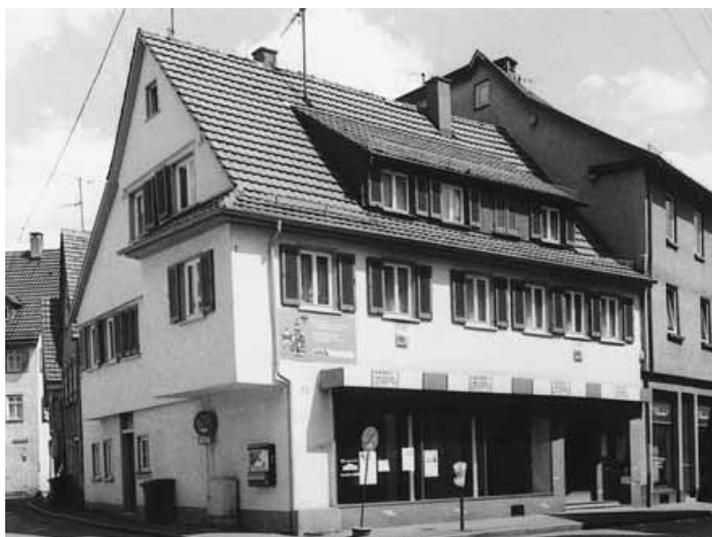
Abb. 50:  
Kanzleistraße 73 und Weingärtnerstraße 29, 1986.

schossiges Eckhaus mit Traufe zur Kanzleistraße. Die Ecke zur Weingärtnerstraße wurde durch einen breiten Erker mit nur einem Fenster betont. Der Giebel hatte relativ kleine Stockwerksvorsprünge in allen Geschossen. Kanzleistraße 75 (Abb. 51) war ein dreigeschossiges Gebäude mit sehr großen Geschosshöhen. Dagegen hatte Nr. 77 (Abb. 52) nur recht niedrige Geschosse; das kleine zweige-

Kanzleistraße 73 (Abb. 50) war ein zweige-

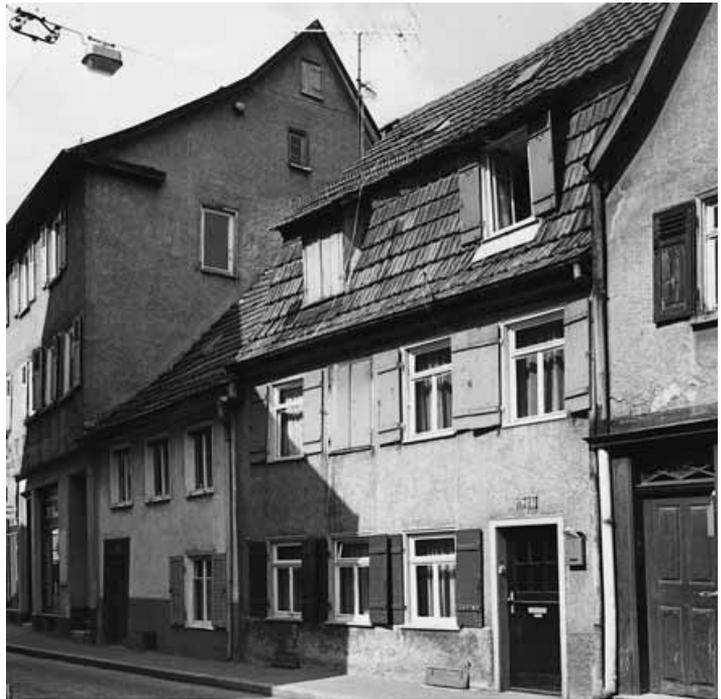
Abb. 53:  
Kanzleistraße 79 (Haustür  
auch für Nr. 81) mit 77, 1978.

Abbildung 53 zeigt in der Mitte Haus Nr. 79. Die zwei Hausnummern über der Haustür erklären sich dadurch, dass durch diese Tür auch der Zugang zu dem im Baublock innen gelegenen Haus Nr. 81 erfolgte. Das zweigeschossige Gebäude an der Straße mit seinem Mansarddach hatte geringfügig höhere Geschosse als

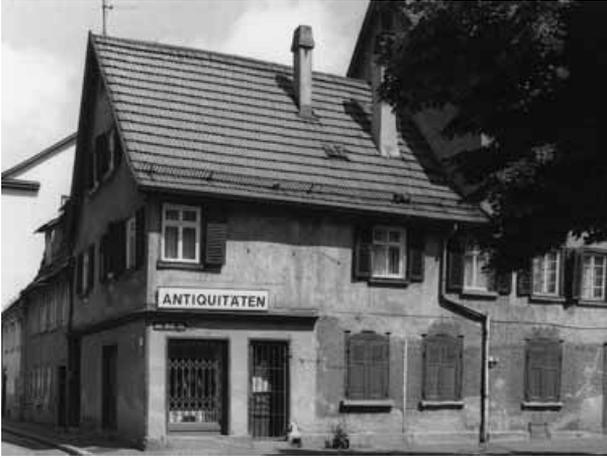
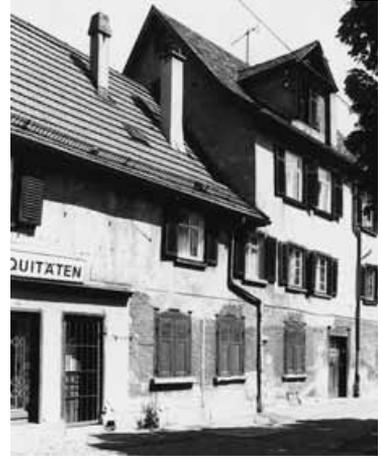
Das Gebäude Jos-Weiß-Straße 28 an der Ecke Kanzleistraße/Jos-Weiß-Straße war lang, aber wenig tief. Es war das einzige an der Jos-Weiß-Straße, das einen kleinen Laden hatte. Zuletzt betrieb hier ein Mitglied der Familie Dohm ein Antiquitätengeschäft (Abb. 54 und 55). Das Gebäude war um 1900 aufwändig renoviert worden und hatte besonders liebevoll gestaltete Fenster und Türen (s. auch Abb. 516 und 517). Zur Kanzleistraße hin war es zweigeschossig mit Giebel gegen die Kanzleistraße, gegen das Nachbargebäude Nr. 26 hatte es einen schmalen dreigeschossigen Teil (auf Abb. 55 rechts).

Bei dem Eckgebäude Jos-Weiß-Straße 28 schmückten viele liebevoll gestalteten Details die Fassade (s. Abb. 53 und 54). Der Putz war

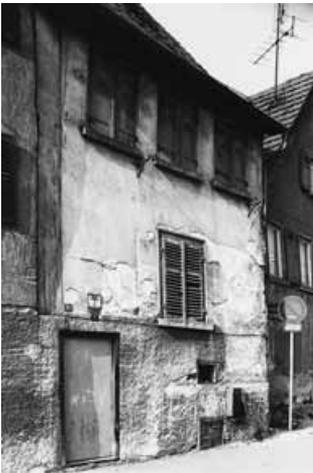
Abb. 56: Jos-Weiß-Straße 26, 1983.

Jos-Weiß-Straße 26 (Abb. 56) war in deutlich schlechterem Zustand: ein dreigeschossiges Gebäude mit sehr niedrigem fensterlosem Erdgeschoss, wo vermutlich ursprünglich Kleintierställe untergebracht waren; darüber befand sich die Wohnung des Eigentümers. Falls man das Gebäude hätte sanieren können und wollen, welche Nutzung hätte dieses niedrige Geschoss erhalten sollen? Das Nachbargebäude Weingärtnerstraße 23 (Abb. 57) zeigte im Erdgeschoss durch die fehlenden Fenster ebenfalls noch unverändert die ursprüngliche Nutzung als Stall. Dieses Gebäude war nur zweigeschossig, doch hatte das Erdgeschoss eine größere Geschosshöhe. Offensichtlich war bei beiden Gebäuden schon lange kein Geld mehr für Bauunterhalt ausgegeben worden. Sie waren vor dem Abbruch akut einsturzgefährdet, die Fachwerkwände waren von den Ausdünstungen der Ställe geschädigt.

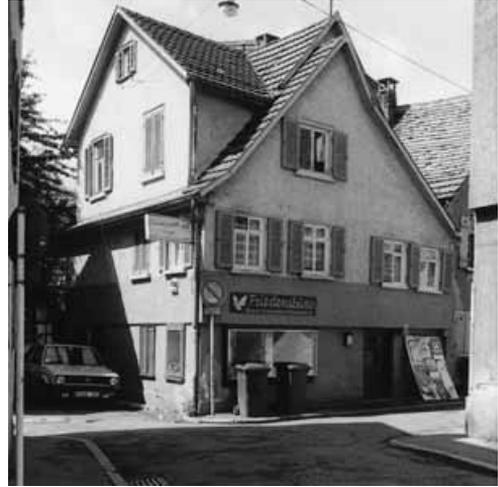
Abb. 58: Weingärtnerstraße 25, 1986.

Der Baublock hatte an der Weingärtnerstraße zwischen den Gebäuden Nr. 23 und 25 eine unbebaute Fläche, die bei dem Gebäude Nr. 25 (auf Abb. 58) den Eindruck eines Eckgebäudes erweckte. Tatsächlich hatte das Haus Nr. 25 zwei gut belichtete Seiten. Der Laden im Erdgeschoss hatte in den letzten Jahren vor dem Abriss 1993 unterschiedliche Mieter: Kurze Zeit wurde frische Pasta verkauft, anschließend war hier ein „Friedensbüro“ untergebracht. Wenn man sich die Geschosshöhe des

Ladens genauer anschaut – die Mülleimer vor dem Schaufenster geben einen Maßstab – und sich außerdem die Lage in der wenig begangenen Straße vorstellt, versteht man, dass hier ein kommerziell geführtes Geschäft wenig Chancen hatte. Eine Modernisierung war wegen des niedrigen Erdgeschosses kaum sinnvoll. Das zweigeschossige Gebäude hatte zur Weinigärtnerstraße einen ungewöhnlichen Giebel: Er war nicht nur unsymmetrisch, sondern er hatte

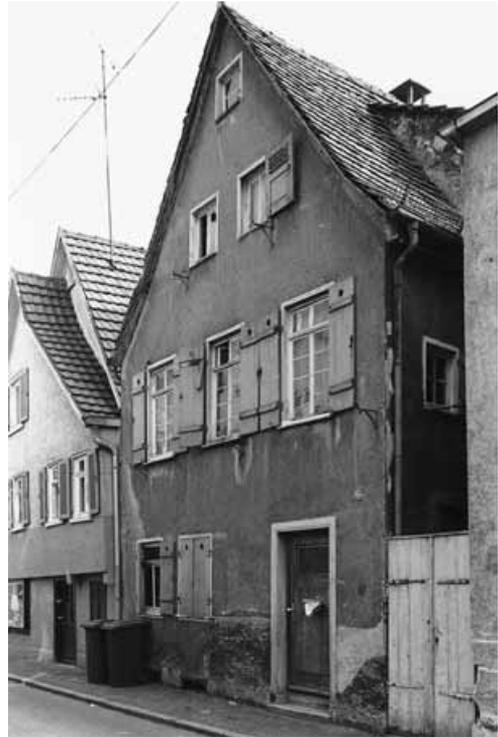
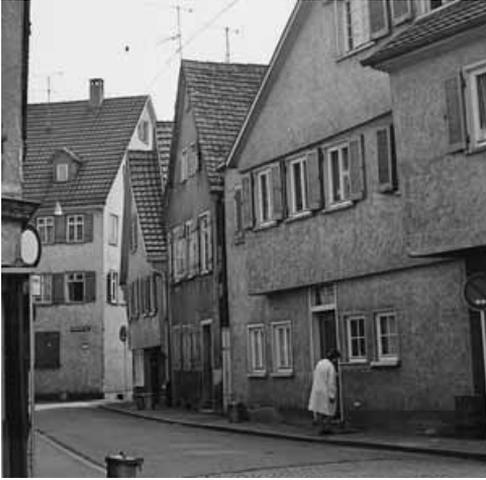
auch eine nur geringe Tiefe von ungefähr 4–6 Dachziegeln. Dahinter erschien der leicht höhere Giebel eines etwas steileren Daches (Abb. 59 links). In den Nachbarhäusern (Abb. 59 und 60) gab es keine gewerbliche Nutzung: Nr. 27 war ein zweigeschossiges Giebelhaus mit deutlich größeren Geschosshöhen als Nr. 25 und sehr hohen Fenstern im 1. Obergeschoss, Nr. 29 war mit Kanzleistraße 73 zusammengebaut. Auf den Bildern 60 und 50 ist deshalb kaum erkennbar, wo Nr. 29 endet und wo Nr. 73 beginnt; die Haustür liegt unter dem Giebel von Nr. 73.

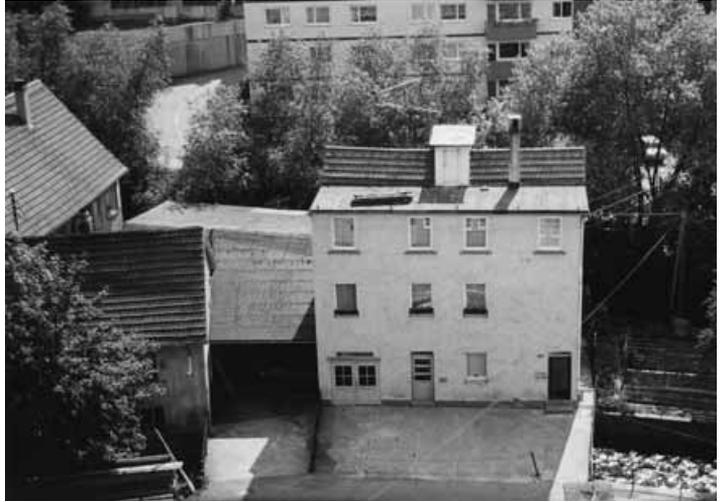
Abb. 61:  
Lederstraße 76/2 (Mitte) und 3  
(vorne links), 1977.

Abbildung 61, fotografiert aus dem Gebäude Lederstraße 78, zeigt nur das 1846 erbaute Wohnhaus Nr. 76/2 und die breite Betonplatte vor dem Haus, mit der der Echazkanal überdeckt war. Rechts vorne ist noch stark spiegelnd etwas Wasser im Kanal sichtbar. Die Betriebsgebäude der Firma Böbel lagen links, teils im

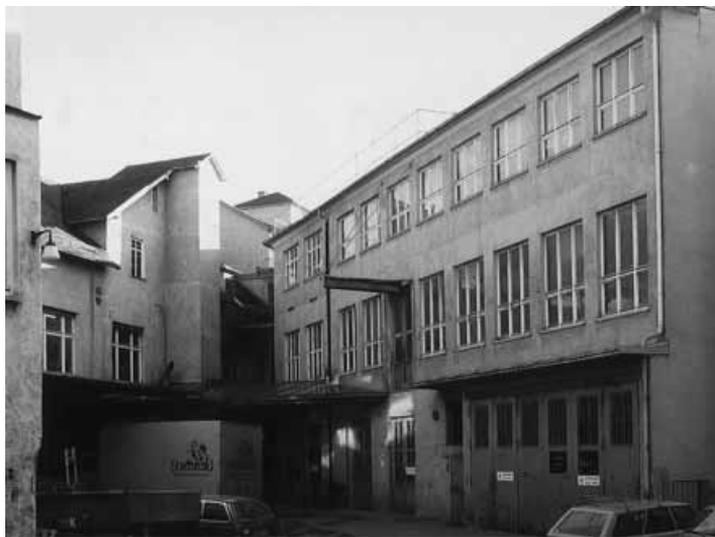
*Abb. 63:*  
Lederstraße 86/1, ca. 1980.

Abbildung 63 zeigt Hof und Gebäude der Bürstenfabrik Kullen (Lederstraße 86/1). Das dreigeschossige Gebäude mit Flachdach rechts grenzte mit seiner Rückseite an den Frankonenweg. Die Betriebsgebäude waren gewerbliche Zweckbauten. Abbildung 64 ist hinter Lederstraße 90 aufgenommen. Zu sehen sind weitere Betriebsgebäude der Firma Kullen und am linken Bildrand noch ein Teil des Heizwerkes,

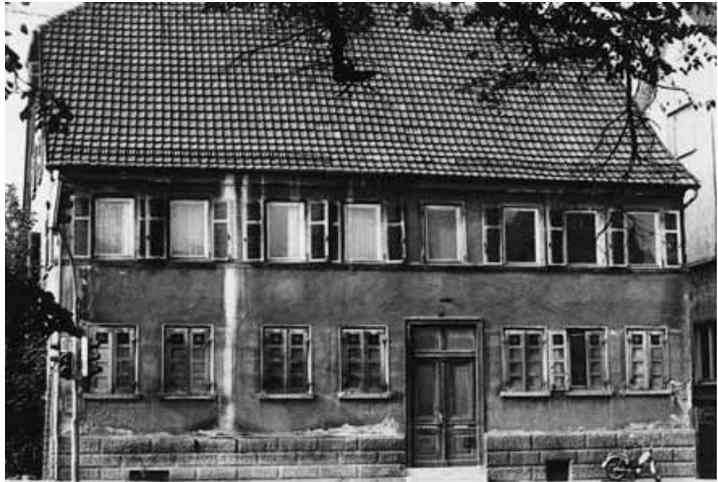
Abb. 65:  
Lederstraße 88, ca. 1981.

Von den Gebäuden vorne an der Lederstraße wurde für die Echazwohnbebauung nur das Haus Nr. 88 abgebrochen (Abb. 65) und durch einen Neubau ersetzt. Die übrigen Häuser wurden bewusst als Lärmschutz für die dahinterliegende neue Wohnbebauung erhalten und für unterschiedliche Büronutzungen in bescheidenem Umfang modernisiert. Diese Gebäude außerhalb der Stadtmauer standen teilweise schon vor 1820. Es erschien klar, dass wegen der stark befahrenen Straße hier keine ausreichende Wohnqualität geschaffen werden konnte. Das Haus Lederstraße 88 war ein zweigeschossiges Gebäude mit abgewalmtem Dach und relativ hohem Sockel. Das äußerlich recht stattlich aussehende Gebäude erwies sich wirtschaftlich als nicht sanierbar und wurde deshalb abgebrochen.

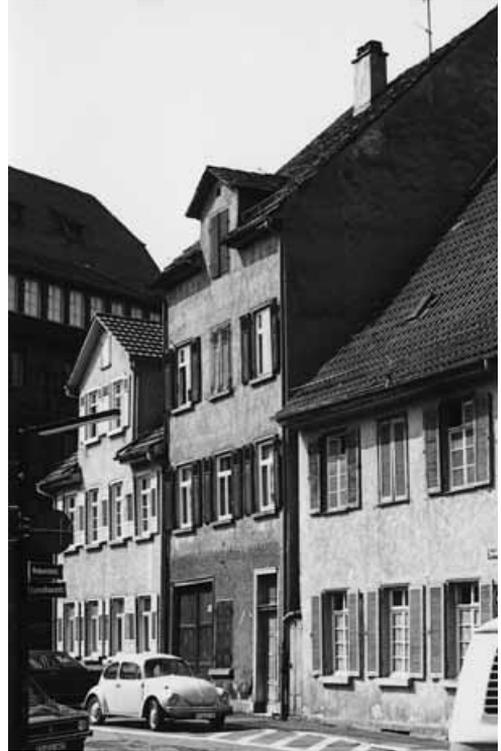
Abb. 66: Spendhausstraße 2, 1978.

Spendhausstraße 2 war ein Gebäude mit für die Reutlinger Altstadt ungewöhnlich großen Geschosshöhen (Abb. 66 Mitte). Das Scheunentor zur Straße und der kleine Aufzugsgiebel, der die Traufe unterbricht, zeigen, dass es ursprünglich für landwirtschaftliche Nutzung gebaut wurde und die Eigentümer bisher noch keinerlei Mittel für einen Umbau des Gebäudes für innerstädtische Nutzungen ausgegeben hatten. Nr. 4 war ein reines Wohnhaus (Abb. 67) und Nr. 6 wiederum ein ursprünglich landwirtschaftlich genutztes Gebäude, aber mit sehr niedrigem Erdgeschoss, das sicher als Kleintierstall gebaut worden war (Abb. 68). Das Haus hatte seitlich einen eingeschossigen

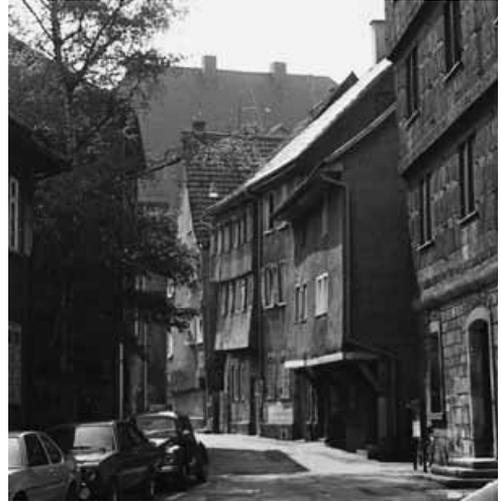
Abb. 69: Spendhausstraße 10/12 und 14, 1978.

Haus Nr. 10/12 mit den ungewöhnlich stark vorspringenden Obergeschossen war ein traufständiges Doppelhaus (Abb. 69 und 70, links neben dem Spendhaus). Äußerlich war, mit Ausnahme der beiden Haustüren links und rechts, keine Trennung der beiden Haushälften erkennbar. Offensichtlich ist das Haus irgendwann, wahrscheinlich durch einen Erbfall, geteilt und dabei vermutlich die ursprünglich wohl mittig angeordnete Haustür zugemauert worden, so dass ein alter „Eselrücken“, ein besonders gestalteter Holzbalken über der Tür, erst beim Abbruch wieder zum Vorschein kam (er wird jetzt im Heimatmuseum verwahrt). Die tatsächliche Lage dieses „Eselrückens“ am Gebäude ist unsicher. Wie bei vergleichbaren Fachwerkgebäuden in anderen Orten kann er jedoch eigentlich nur über der Haustür im Erdgeschoss oder, weniger wahrscheinlich, über der Öffnung einer Ladeluke

Das Gebäude Nr. 14 (Abb. 70 Mitte) hatte wieder ein sehr hohes Erdgeschoss, aber keinerlei Stockwerksüberkragungen. Beim Abbruch erschien ein Rest eines steinernen Torgewändes unter dem Putz (leider gibt es davon keinen fotografischen Nachweis). Nur Nr. 16 und das Spendhaus hatten bei jedem Geschoss Stockwerksvorsprünge (Abb. 69).

wenn die Sonne die Fassaden unter Streiflicht setzte (Abb. 456, s. auch Abb. 69, 71 und 72). Aber auch hier war jede für den fließenden Verkehr nicht unbedingt erforderliche Fläche mit dicken weißen Strichen als Parkplatz bzw. durch dicke Querstriche oder Zickzacklinien als Parkverbotsfläche gekennzeichnet. Die geteerte Straßenoberfläche war überdies so vielfach ausgebessert, dass auch dadurch ein etwas vernachlässigter Eindruck entstand.

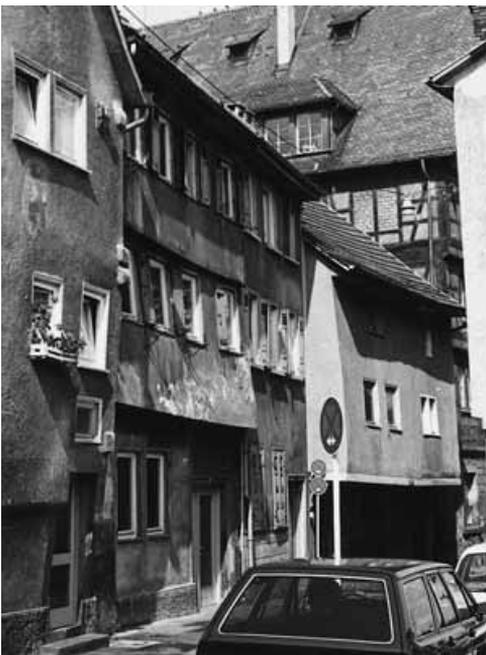
Abb. 70: Spendhausstraße 16, 14 und 10/12, 1978.

für die Speicher im Dachgeschoss an der Fassade des obersten Geschosses eingebaut gewesen sein – in beiden Fällen vermutlich mittig. An diesem Balken und an einem der Konsolbalken des vorkragenden Obergeschosses wurde eine Holzaltersuntersuchung durchgeführt. Für den Balken über der Tür ergab sich als Baujahr 1500 plus/minus 10 Jahre; bei der Büge gab es leider kein Ergebnis. Die beim Abbruch teil-

weise sichtbar gewordene Holzkonstruktion mit geschossübergreifendem Ständer erscheint jedoch älter. Ihrer Art nach stammte sie vermutlich aus dem 14. Jahrhundert. Der erhaltene, vorher schon sichtbare Konsolbalken ähnelt sehr dem bei Pfäfflinshofstraße 4 freigelegten, wo sich ebenfalls geschossübergreifende Ständer fanden. Dort konnten die Fälljahre der Hölzer auf 1337 und 1364 bestimmt wer-

den. Für Spendhausstraße 10/12 kann ein ähnliches Alter vermutet werden, zumal der Balken über der Tür durchaus erst nachträglich eingebaut worden sein kann, weil er nicht der eigentlichen Tragkonstruktion des Gebäudes angehört hat.

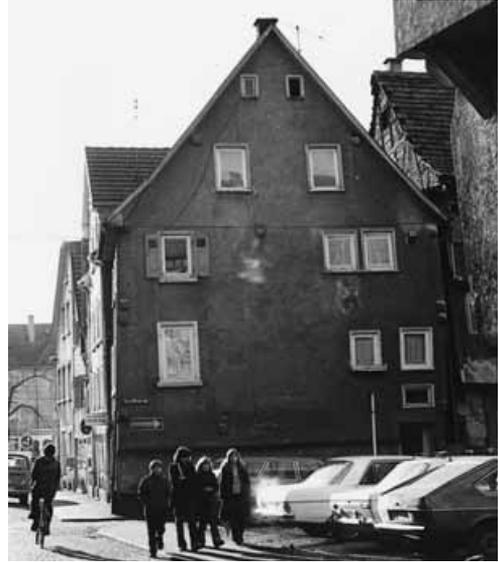
Abb. 73: Oberamteistraße 36, 1977.

Von Oberamteistraße 36 ist während des Abbruchs ein Foto gemacht worden, das zeigt, dass die Fachwerkkonstruktion mindestens teilweise aus dem 14. Jahrhundert stammte.<sup>14</sup> Das Gebäude hatte als einziges die Traufe zur Oberamteistraße und einen eigentümlichen Vorsprung in der Giebelwand zur Spendhausstraße. Der Vorsprung lag nicht in Höhe einer Geschossdecke, sondern fast in halber Höhe des Erdgeschosses (Abb. 73). Im Erdgeschoss war die Schuhwerkstatt von Wilhelm Haug.

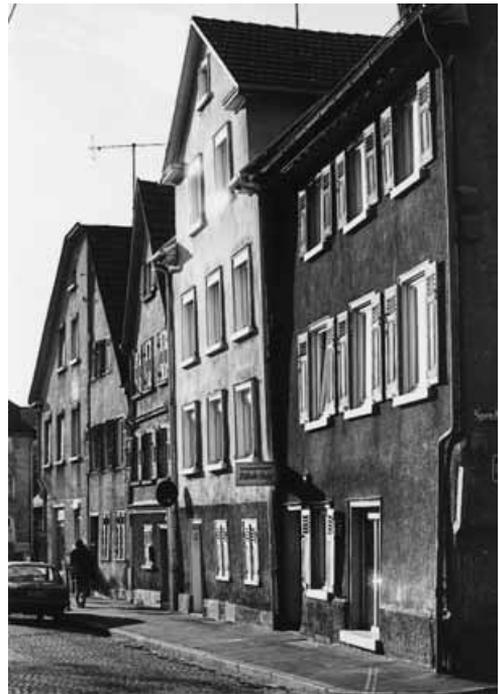
Abb. 74: Oberamteistraße 36, 38 und 40, 1977.

Nr. 38 (Abb. 74 und 75) hatte, genau genommen, auch die Traufe zur Straße, aber der Mittelgiebel war so breit, dass von der Traufe links und rechts nur Stummel übrig blieben – deshalb wirkte es wie ein Giebelhaus. Oberamteistraße 40 war in der Reihe das niedrigste Gebäude. Die Giebelfassade war durch zwei Gesimse – oberhalb des Erdgeschosses und des ersten Obergeschosses – geteilt. Nur in den beiden Eckgebäuden, Oberamteistraße 36 und Lederstraße 77, waren gewerbliche Betriebe untergebracht.

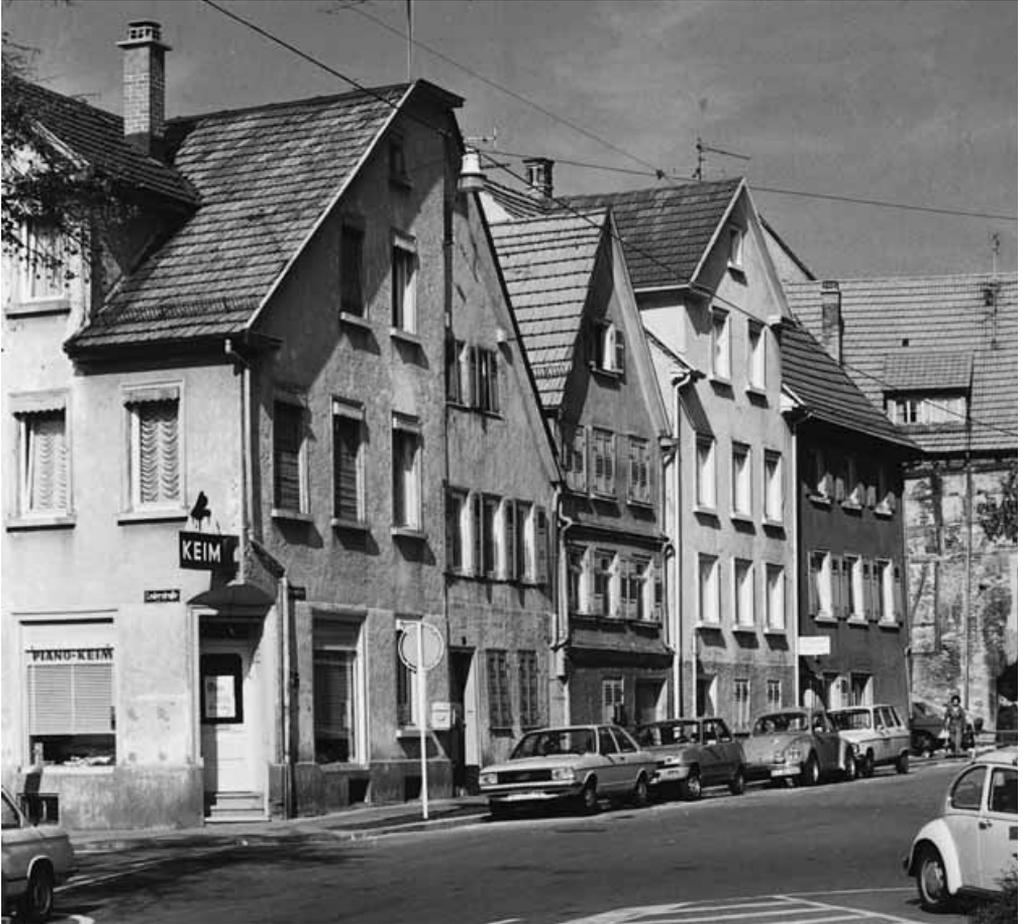
Abb. 75: Lederstraße 77 und Oberamteistraße 42 mit 40, 38 und 36, ca. 1977.

amteistraße 42 – ähnlich wie Spendhausstraße 10/12 – ein „Doppelhaus“ unter einem mehr oder minder gemeinsamen Dach – ein Haustyp, der in der Reutlinger Altstadt häufiger vorkommt. Lederstraße 77 und Oberamteistraße 42 waren offensichtlich nie ein einheitliches Gebäude, wie die unterschiedlichen Geschosshöhen der Doppelhaushälften zeigen (Abb. 75, Eckhaus vorne links). Es ist schwer vorstellbar, unter welchen baulichen Regeln solche Fassaden seinerzeit genehmigt worden sind. Lederstraße 77 wurde zwischen 1899 und 1902 neu gebaut. Anlass war wohl eine Änderung der Baulinie: Das Grundstück wurde zulasten der Straßenfläche der Lederstraße verbreitert. Dadurch erklärt sich der eigentümlich gestaltete First auf Abbildung 75. Die rechte Giebelhälfte, Oberamteistraße 42, ist seinerzeit erhalten geblieben – ein Beispiel dafür, dass um 1900 doch einmal ein halber Giebel eines der vielen „Doppelhäuser“ unter gemeinsamem First abgebrochen wurde.

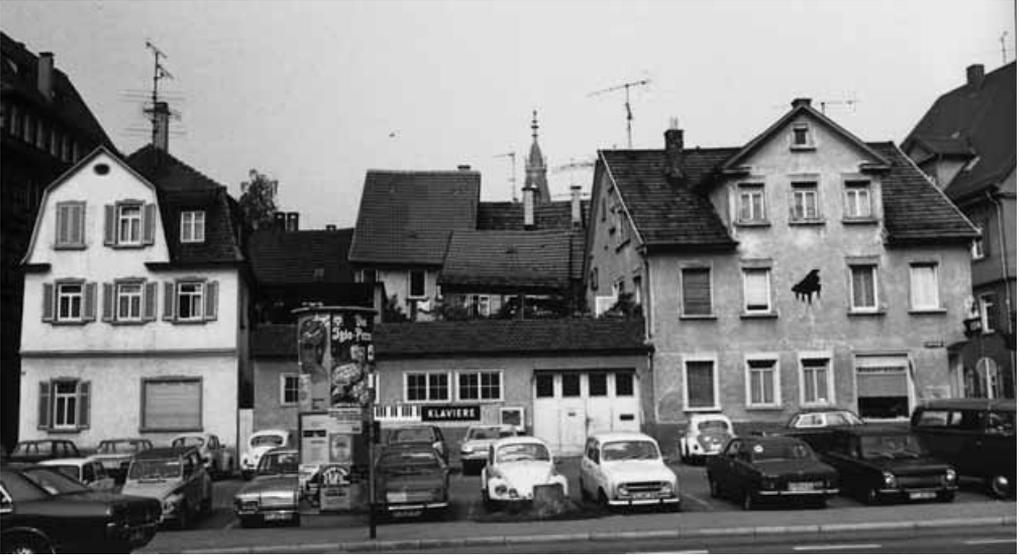
Abb. 76: Lederstraße 75 und 77, 1974.

Hausnummern 77 und 67 wirkte diese Front nicht großstädtisch und auch wenig einladend (Abb. 76–79). Renovierungsarbeiten waren bei diesen Gebäuden schon längere Zeit unterblieben, weil sie zum Abbruch erworben waren. Das Klaviergeschäft der Familie Keim in Lederstraße 77 (Abb. 76, rechte Bildhälfte) mit dem eingeschossigen Werkstattteil zur Straße wurde nach Pfenningstraße 1 verlagert; die Geschäftsinhaber haben es inzwischen aus Altersgründen aufgegeben. Nr. 75 erscheint mit seinem Mansarddach von 1911 und auch sonst äußerlich als Bau des beginnenden 20. Jahrhunderts (Abb. 76 links). Das Grundstück war zwar bereits 1820 bebaut, aber vor der Aufstockung war es nur eingeschossig.

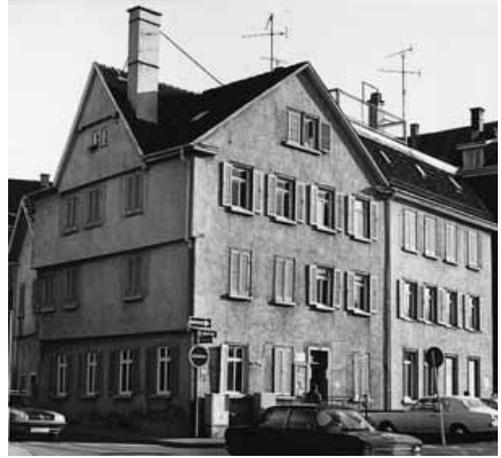
Abb. 79: Lederstraße 67, 1977.

Das Haus Lederstraße 67 an der Ecke zur Rebentalstraße (Abb. 79) war im Kern vermutlich noch mittelalterlich, wie die Stockwerksvorsprünge gegen die Rebentalstraße zeigen. Auf Abbildung 79 und 80 ist auch erkennbar, dass das Gebäude ursprünglich nur zweigeschossig war und erst nachträglich aufgestockt

wurde. Dabei hat es den breiten, viel flacher geneigten Giebel zur Lederstraße und einen zweiten schmaleren an der Seite gegen Rebentalstraße 19 erhalten. Der traufständige, ebenfalls dreigeschossige Anbau Richtung Spendhaus erhielt sein Gesicht vermutlich erst nach 1890, wie man u. a. aus dem eigentümlichen Dach mit der Terrasse schließen kann (Abb. 80 Mitte). Im Plan von 1820 ist aber an dieser Stelle bereits ein Gebäude mit fast gleichem Umfang vorhanden. Trotz seiner Lage an der gut frequentierten Ecke befand sich im Erdgeschoss kein Laden oder Schaufenster.

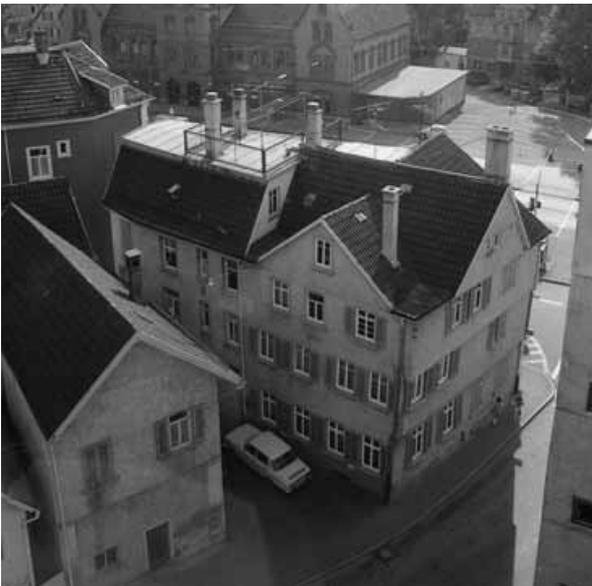
Abb. 80: Rebentalstraße 19 a mit Lederstraße 67, Rückseite, ca. 1976.

Abbildung 80, aufgenommen vom Dach des Rathauses, zeigt links die Fassade des Wirtschaftsgebäudes Rebentalstraße 19 a und rechts die Rückseite von Lederstraße 67. Etwas erkennbar ist auch die Struktur des ganzen Baublocks: eng stehende Gebäude, kein freier oder grüner Innenhof, sondern mit Nebengebäuden weitgehend überbaute Hofflächen. Rebentalstraße 19 und 19 a zeigen den in Reutlingen seltenen Fall von zwei getrennten Giebelhäusern für den Wohn- und Wirtschaftsteil (Abb. 80

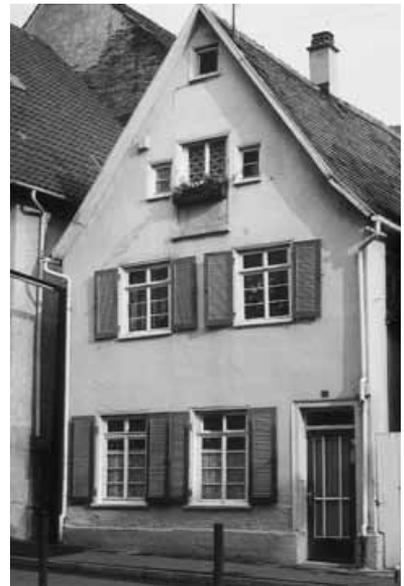
Abb. 81: Rebentalstraße 19, ca. 1980.

und 81). Beide Gebäude hatten im Erdgeschoss noch kein Schaufenster erhalten. Das Wirtschaftsgebäude war, baulich noch unverändert, für landwirtschaftliche Zwecke errichtet. In Nr. 19 wurde das Erdgeschoss offensichtlich als Wohnraum genutzt. Reizvoll wirkte im

ersten Dachgeschoss die Fenstergruppe mit dem größeren Mittelfenster und den beiden kleineren seitlich daneben.

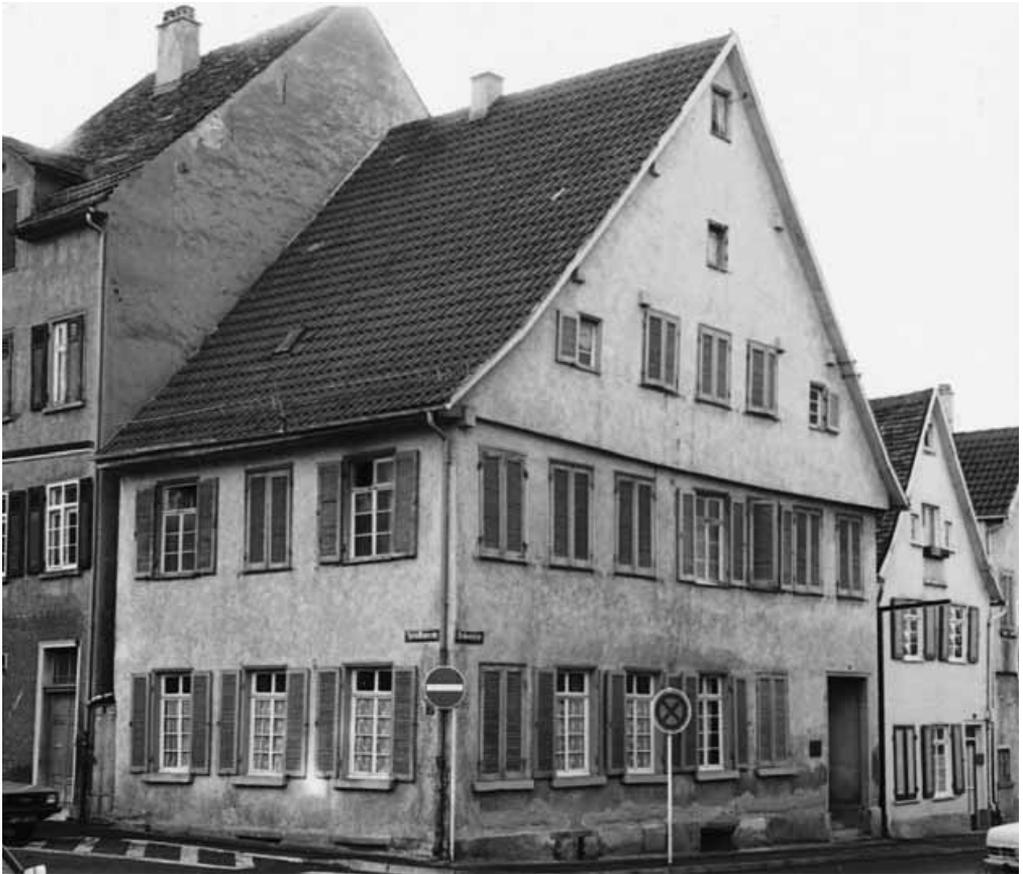
Abb. 82: Rebentalstraße 17 und 19, 1977.

Bei keinem der genannten Gebäude aus dem Baublock Oberamteistraße 38 bis Rebentalstraße 19 wurde eine Altersuntersuchung vorgenommen, und es gibt auch keine Fotos aus der Zeit des Abbruchs. Von dem Eckgebäude Rebentalstraße 17 (Abb. 82) wurden dagegen beim Abriss Bilder gemacht, die zeigen, dass es ein Fachwerkgebäude aus der Zeit vor dem Stadtbrand von 1726 gewesen ist.<sup>15</sup> Reste einer Bohlenbalkenstube und eine Konstruktion aus verblättem Fachwerk wurden beim Abbruch sichtbar – zwei Holzkonstruktionen, die auf

ein hohes Bualter schließen lassen. Weil die Fassade dieses Gebäudes nur beim Dachgeschoss eine relativ geringe Stockwerksauskragung aufwies, war das Alter der Konstruktion eine Überraschung. Ein Teil der Fachwerkkonstruktion wurde aus dem Bauschutt geborgen, ist aber heute verschollen. Das Gebäude war bis 1821 das Zunfthaus der Tucher in Reutlingen.<sup>16</sup> In den letzten Jahren wurde es nur als Wohnhaus genutzt.

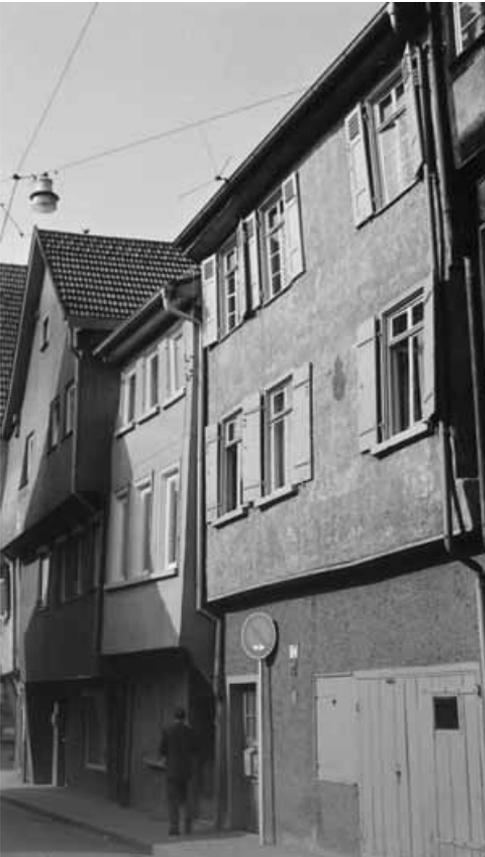
Abb. 83: Oberamteistraße 24, ca. 1973.

Auch das schlichte Gebäude Oberamteistraße 24 neben dem Heimatmuseum (Abb. 83 rechts) wurde vor dem Abbruch nicht näher untersucht. Weil seine Auskragung deutlich geringer war als bei den anschließenden Gebäu-

den in dieser Zeile, kann vermutet werden, dass dieses Haus ein geringeres Alter hatte als die bis heute erhaltenen Nachbargebäude, die in letzter Zeit gründlicher überprüft wurden. Beim Abbruch wurde nichts gefunden, was diese Annahme widerlegt hätte. Das ungewöhnlich hohe Erdgeschoss war noch unverändert seit seiner wohl ursprünglich landwirtschaftlich geprägten Nutzung. Im Erdgeschoss war außer der Eingangstür und dem Treppenhaus zu den Obergeschossen nur ein Abstellraum mit einem überraschend niedrigen Tor. Das traufständige Haus besaß ein für Reutlingen ungewöhnlich hohes erstes Obergeschoss.

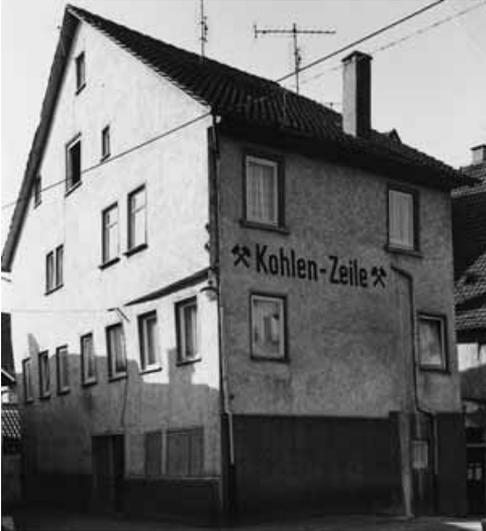
Abb. 84: Glaserstraße 8, 1983.

Die Gebäude Glaserstraße 8, 10 und 12 (Abb. 84–86) waren vor dem Abbruch der Gebäude 4 und 6 von der Straße aus kaum sichtbar – es waren Hintergebäude. Die niedrigen Erd- oder hohen Sockelgeschosse lassen auch hier vermuten, dass dort ursprünglich Kleintiere gehalten wurden. Nr. 8 war ein schmales, aber

tiefes Gebäude mit hohen Geschossen, wobei das fast fensterlose Erdgeschoss in der Zeit vor dem Abbruch offensichtlich überwiegend als Abstellraum genutzt wurde. Die Firma Kohlen-Zeile, deren Werbschrift sich noch am Haus befand, war dort seit Jahren nicht mehr tätig. Die Gebäude Nr. 10 und 12 – auf Abbildung 85 ist vorn Nr. 12, hinten Nr. 10 zu sehen – besaßen, wie Karte 12 zeigt, eine sehr kleine Grundfläche. Sie standen unmittelbar an Grundstücksgrenzen, an denen Fenster nicht zulässig sind, so dass die Wohnungen ziemlich schlecht belichtet waren.
