# Reutlinger Geschichtsblätter

Jahrgang 2004 · Neue Folge Nr. 43

Stadtarchiv Reutlingen  
Reutlinger Geschichtsverein e.V.

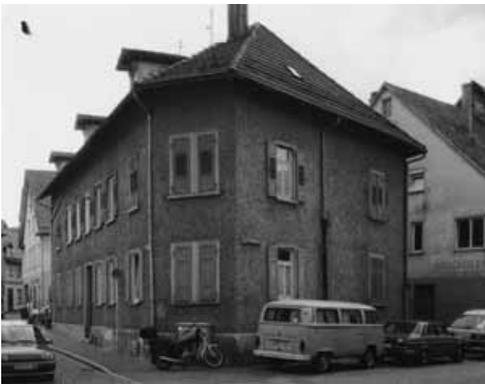
Abb. 87: Glaserstraße 2, Ecke Obere Gerberstraße, 1986.

Das Eckgebäude Glaserstraße 2 machte, wie Abbildung 87 zeigt, einen wenig reizvollen Eindruck. Es war 1874 anstelle zweier älterer Gebäude unter Verbreiterung sowohl der Glaser- wie der Oberen Gerberstraße gebaut worden. Besonders der ungewöhnlich hohe Wandabschnitt über den Fenstern des ersten Obergeschosses gaben dem Gebäude sein etwas unproportioniertes Aussehen. Obere Gerberstraße 11 (Abb. 88) hatte, wie die Reste einer Werbeschrift „Drechserei Eugen Schäfer“ an der Fassade zeigen, im Erdgeschoss eine gewerbliche Nutzung ohne Schaufenster. Die wenigen Fenster im Obergeschoss und die Traufe zur Straße geben Anlass, das Gebäude für noch mittelalterlich zu halten. Bei Obere Gerberstraße 13 (Abb. 89 und 90) lassen der sehr starke Vorsprung des Obergeschosses, das steile dreigeschossige Dach und auch hier die Traufe zur Straße es als sicher erscheinen, dass dieses Gebäude noch weitgehend mit seiner mittelalterlichen Substanz erhalten war. Die sehr hochliegenden drei Fenster am Erdgeschoss deuten auf eine teilweise Unterteilung in zwei niedere Geschosse hin: Vermutlich gab es früher unten einen Kleintierstall mit darüberliegendem Raum für Futter.

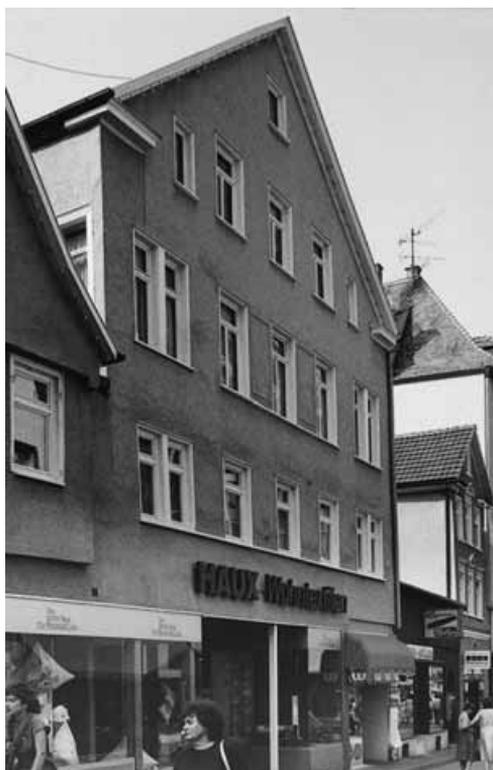
Abb. 97: Wilhelmstraße 18, 1982.

In beiden Gebäuden Wilhelmstraße 18 und 20 (Abb. 97 und 98) war bis kurz vor dem Abriss 1996 das Wohntextiliengeschäft Haux untergebracht, das von hier nach Oskar-Kalbfell-Platz 16 umzog, inzwischen aber wieder in die Altstadt, nach Metzgerstraße 59 zurückgekehrt ist. Wegen des Zugangs zu dem Hinterhaus Nr. 18 a war bis 1980 in Nr. 18 das Erdgeschoss teilweise offen. Neben dem Zigarrengeschäft im Hause Nr. 16, wo jetzt ein Optiker untergebracht ist, war ein Durchgang, der für eine Filiale der Bäckerei Zotz zugebaut wurde (auf Abb. 97 ist rechts die Korbmarkise dieses kleinen Ladens zu sehen). Nr. 18 war ein stattliches, hohes, dreigeschossiges Giebelhaus, dessen Fenster die Fassade interessant untergliederten: jeweils zwei engstehende Fenster außen und mittig drei Fenster mit größerem Abstand. Die Fensterbänke beim ersten Obergeschoss waren als sehr schmales Gesims

durchgezogen, im zweiten Obergeschoss bildete ein gleich schmales Gesims Fenstergruppen: eine Mittelgruppe und die beiden Zweiergruppen außen. Die Traufe lag auf Höhe der Fensterbänke des Dachgeschosses. Nr. 18 a stand im Innern des Baublocks und konnte nur für kurze Zeit während des Abbruchs von der Wilhelmstraße aus gesehen werden. Beim Abriss wurde eine sehr dicke Steinwand sichtbar, die die Vermutung nahelegt, dass sich im Gebäude Reste eines mittelalterlichen Steinhauses erhalten hatten.<sup>19</sup>

tes, auf die Fassade aufgesetztes Band zeigte nur die Breite des Ladens, die Besonderheiten der darüberliegenden Fassaden wurden in keiner Weise berücksichtigt. Selbst die Verbesserung der Situation Anfang der 80er Jahre (Abb. 97) hatte noch kein befriedigendes Ergebnis: Den Häusern fehlten sichtbare tragende Stützen im Erdgeschoss, besonders unter den jeweiligen Ecken der Giebel. Viel Glas und die gefährlich dünn aussehende Metallstütze in der Mitte des Eingangs ließen in beiden Gebäuden im Erdgeschoss optisch eine ausreichend tragende Konstruktion vermissen.

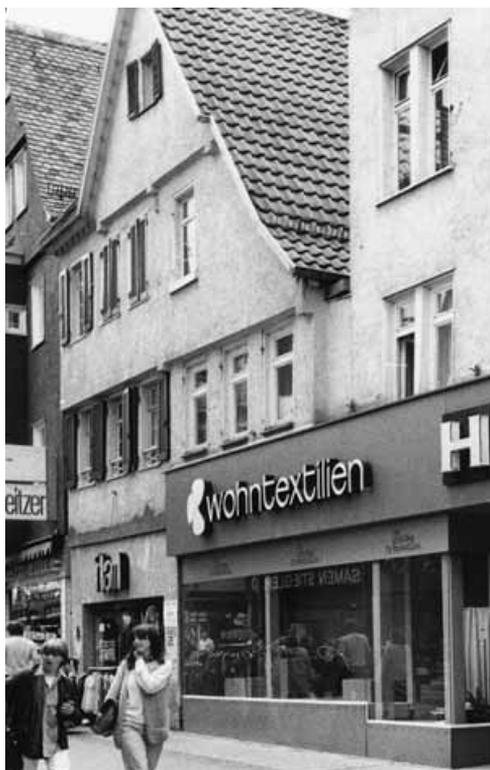
Abb. 98: Wilhelmstraße 20, 1980.

eine Abbruchgenehmigung erteilt. Deshalb ist dieser Teil des Neubaus äußerlich eine ziemlich genaue Kopie des Vorgängerbaus, jedoch mit dem Vorteil, dass die Fußböden der neuen Giebelhälfte (Nr. 20) nun die gleiche Höhe haben wie im Nachbargebäude Nr. 18 – ohne den Abbruch wäre dies nicht zu erreichen gewesen. Der alte Keller unter Nr. 20 ragte über das Straßenniveau des Eingangs von Nr. 18 hinaus. Deshalb lag die Teilfläche des alten Einrichtungsgeschäfts in diesem Haus zwei bis drei Stufen höher. Die Art und Weise, wie in den 70er Jahren dem großflächigen Laden unter beiden unterschiedlichen Giebeln eine einheitliche Fassade gegeben worden war, offenbart deutlich den Zeitgeist und den Stellenwert, welche die Gestaltung einzelner Gebäude in der Altstadt damals hatten (Abb. 98). Ein brei-

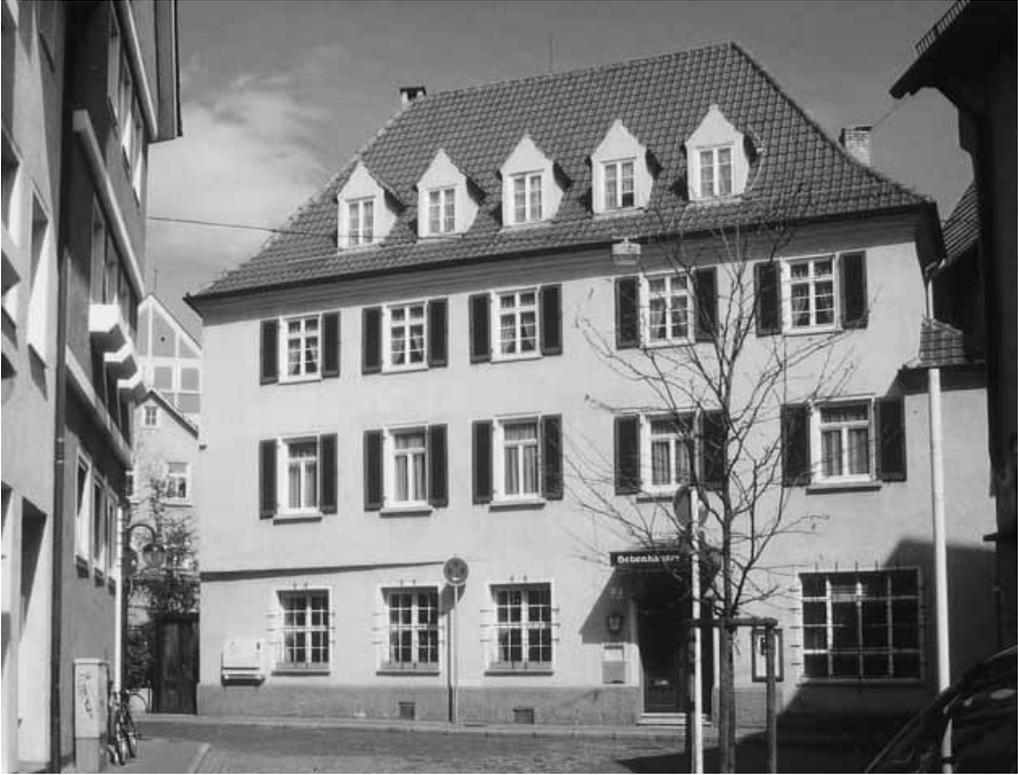
Abb. 99: Bebenhäuserhofstraße 1, 1995.

In Bebenhäuserhofstraße 1 (Abb. 99) befand sich die Gaststätte „Bebenhäuserhof“, einst eine Institution in Reutlingen, einmal wegen des sehr beliebten Wirtes und weil hier attraktive Jazzkonzerte stattfanden. Den Verlust die-

ser Gaststätte mit dem von der Straße durch dichtes Grün abgeschirmten kleinen seitlichen Biergarten (Abb. 100) haben viele Reutlinger beklagt. Die Fassade, die den optischen Endpunkt der Unteren Gerberstraße bildete, wirkte recht stattlich, das Dach war, für die Altstadt untypisch, ein Walmdach mit zahlreichen kleinen Gauben. Seine äußere Erscheinung hat das Gebäude erst nach 1904 erhalten.

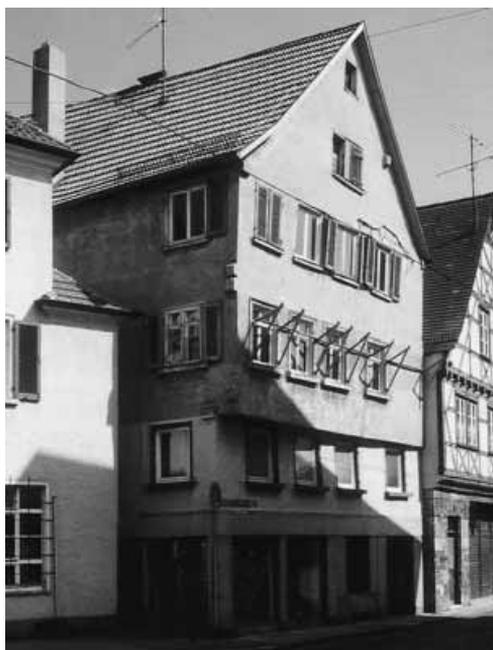
Abb. 101: Bebenhäuserhofstraße 3, 1995.

Die zeitweilig in Bebenhäuserhofstraße 3 eingerichtete kleine Wurstverkaufsstelle (Abb. 101) hatte deutlich weniger Kunden als die benachbarte Gaststätte. Wohl in den 1920er Jahren ist eine recht ansprechend gestaltete Ladenfront aus Natursteinverkleidung entstanden. Die Abbildung zeigt aber, dass Erd- und erstes Obergeschoss für heutige Verhältnisse sehr niedrige Geschosshöhen hatten. Der Fußboden im dritten Geschoss befand sich etwa in Höhe der Fensterbänke der zweiten Obergeschosse der beiden Nachbarhäuser. Wahrscheinlich war das mit ein Grund, wes-

halb am Gebäude keine Unterhaltsarbeiten mehr erfolgten und es längere Zeit nur auf den Abbruch wartete: Putz an den Obergeschossen fiel herab, ein Fanggitter sollte Fußgänger vor Schäden schützen. Der kräftige Vorsprung des zweiten Obergeschosses über die darunterliegenden Geschosse lässt vermuten, dass zumindest Teile des Gebäudes noch mittelalterlich waren.

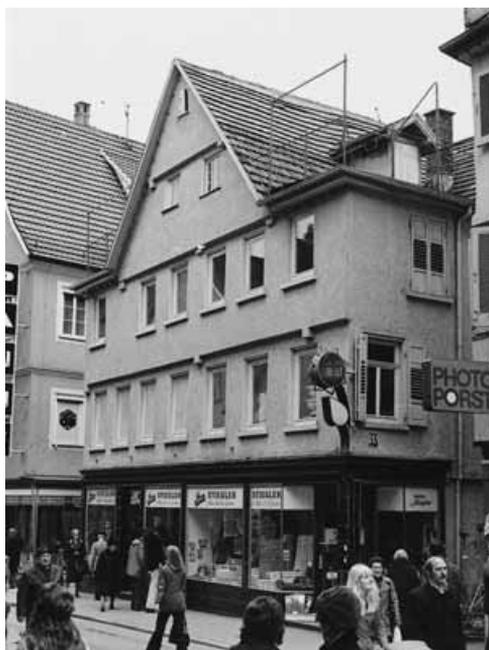
Abb. 102: Wilhelmstraße 31/33, ca. 1975.

In Wilhelmstraße 31/33 (Abb. 102) befand sich das Samengeschäft und die Zoohandlung Stiegler. Der Eigentümer wünschte den Neubau, weil er ein Geschäftshaus mit größeren Stockwerkshöhen und zwei durch einen Aufzug verbundene Verkaufsgeschosse anstrebte. Zu wirtschaftlich vertretbaren Kosten wäre das in dem alten Gebäude nicht erreichbar gewesen. Auch hier handelt es sich um zwei Doppelhaushälften, wie die beiden Hausnum-

mern zeigen, aber beide Hälften waren einheitlich und gehörten schon dem gleichen Eigentümer. Die beiden kleinen Dachterrassen links und rechts des Giebels lassen erkennen, dass das Gebäude ursprünglich zweigeschossig gewesen ist und die Eckräume im dritten Geschoss später entstanden sind. Alle Geschosse hatten die bei Fachwerkbauten so typischen Stockwerksvorsprünge. Der Laden im Erdgeschoss mit seiner schwarzen Verkleidung, wohl aus den 1950er Jahren, entsprach nicht mehr dem Zeitgeschmack. Die Firma Stiegler hat das Geschäft im Neubau nur noch einige Jahre selbst betrieben. Inzwischen sind die Ladenräume vermietet, und in dem einheitlichen Gebäude sind zwei unterschiedliche Geschäfte untergebracht.

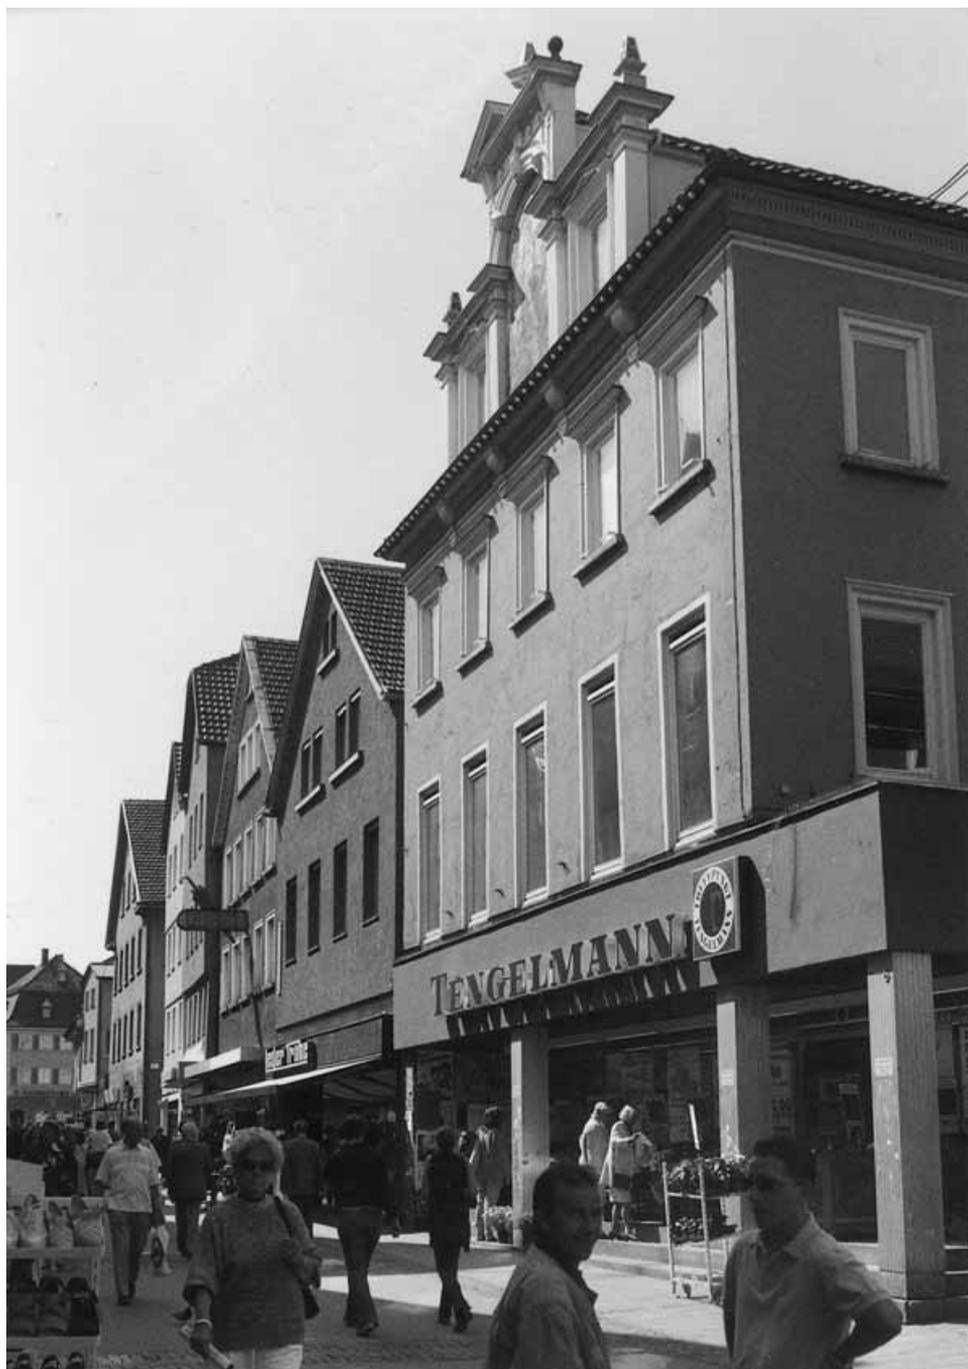
*Abb. 103:* Wilhelmstraße 36–40, 1997.

Das bekannteste Gebäude aus dieser Gruppe war sicher Nr. 36, das frühere „Kaiser’s Kaffee“-Geschäft, zuletzt Tengemann (Abb. 103 vorne rechts). Es war der letzte größere Lebensmittelladen in der Fußgängerzone und in der Altstadt. Das Erdgeschoss mit den breiten Stufen, der schmalen offenen Fläche vor Schau Fenstern und Ladentür hinter den mit Aluminium verkleideten Pfeilern und dem seitlich an die Fassade angebauten eingeschossigen Bauteil war gestalterisch unbefriedigend, weil es nicht zu den Obergeschossen passte. Das Dachgesims mit den kräftigen Konsolen und der Giebel mit dem Wandbild hoch oben hatten einen besonderen Reiz. Der Stufengiebel war in seiner Art einzigartig in der Reutlinger Altstadt. Das Bild von dem Reutlinger Maler Fritz Hummel

(s. auch Abb. 535) wurde vor dem Abbruch abgenommen; es gehört heute der Stadt und wird für eine Wiederverwendung an anderer Stelle aufbewahrt. Im ersten Obergeschoss hinter den schmucklos modernisierten hohen Fenstern befand sich ein Laden für Babyausstattung und dazu passend darüber im zweiten Obergeschoss die Praxis eines Frauenarztes. Dort waren die massiven Fensterbänke und Bekrönungen über den Fenstern noch erhalten.

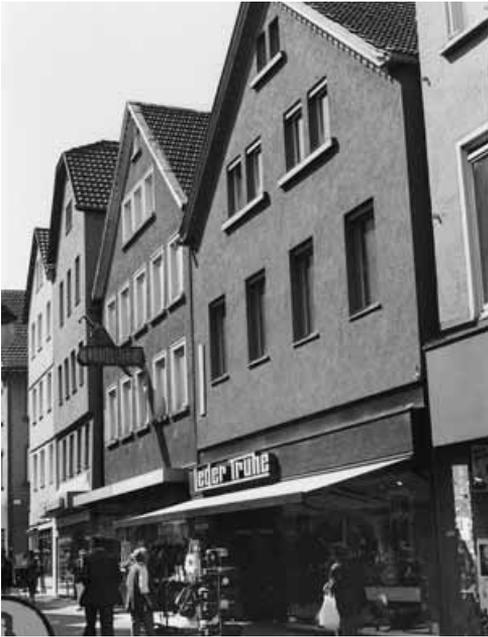
Abb. 104: Wilhelmstraße 38 mit 40, 1997.

In Wilhelmstraße 38 (Abb. 104) war die „Ledertruhe“, das Taschen- und Lederartikelgeschäft des Schuhhauses Schneider. Die Fassade dieses nur zweigeschossigen Giebelhauses hatte wenig Reiz. Merkwürdig war die ungewöhnliche Höhe des ersten Obergeschosses. In Nr. 40 (Abb. 105) befand sich das Ladengeschäft der Schirmfabrik Leibfritz, die auf den dahinterliegenden Grundstücken bis tief in die Hofstattstraße reichte. Nach deren Auszug hat der Laden lange leergestanden und war zeit-

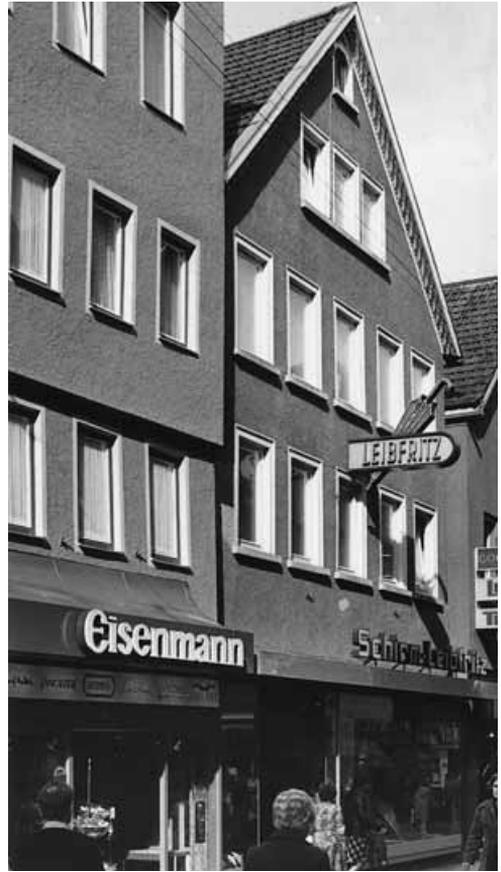
Abb. 105: Wilhelmstraße 40, ca. 1980.

weilig an unterschiedliche Zwischennutzer vermietet. Der dreigeschossige Giebel zur Wilhelmstraße hatte noch die alten hölzernen Fensterlaibungen, die bei den Nachbargebäuden längst entfernt waren. Die originelle Werbeanlage mit dem Schirm konnte vor dem Abbruch durch das Heimatmuseum geborgen werden.

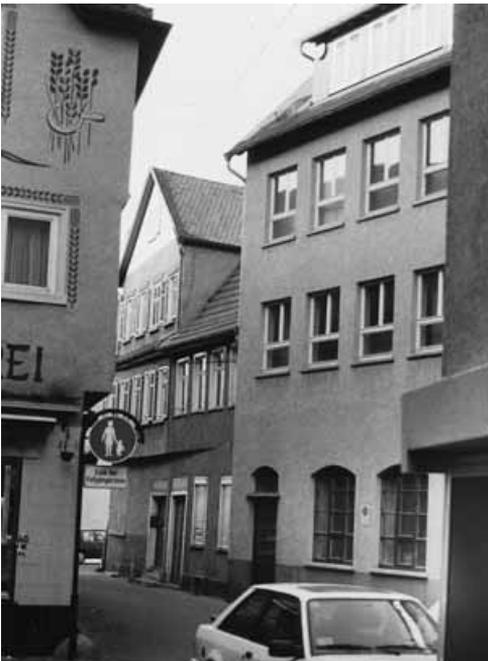
Abb. 107: Hofstattstraße 6–8, ca. 1986.

In den Gebäuden Nr. 4–10 an der engen Hofstattstraße war die Schirmfabrik Leibfritz untergebracht, die jedoch Ende der 1980er Jahre diesen Standort aufgegeben hat. Das sehr hohe, nur dreigeschossige Gebäude Nr. 4/6 (Abb. 107) war ein Nachkriegsbau, der erst 1950 an der Stelle eines älteren Gebäudes für die Erweiterung der bestehenden Fabrik errichtet worden war. Auf Abbildung 107 ist von Nr. 6 nur eine Hälfte des doppelt so breiten Gebäudes zu sehen. Nr. 8 und 10 (Abb. 107 Mitte und 108) dagegen waren ältere Gebäude, die vor 1820 errichtet worden sind. Sie wirken fast wie ein einziges Haus, aber die beiden Türen im Erdgeschoss zeigen, dass es separate Gebäude waren. Nr. 8 war ein zweigeschossiges traufständiges Haus. Nr. 10 war auch traufständig und zweigeschossig, aber der über die gesamte Hausbreite reichende hohe Dachaufbau ergab doch den Eindruck eines dreigeschossigen Giebelhauses. Seit dem Abbruch von Nr. 12 in den 1970er Jahren war die Seitenwand von Nr. 10 mit Rundhölzern abgestützt worden. Die gesamte Häuserreihe Hofstattstraße 4–10 hatte keine Schaufenster. Sie war 1993, einige Zeit vor dem Neubau der „Müller-Passage“, abgebrochen worden. Die leerge-räumten Grundstücke mit der durch den Abbruch offengelegten Hinterseite von Wilhelmstraße 40 stellten über Jahre ein Ärgernis dar.

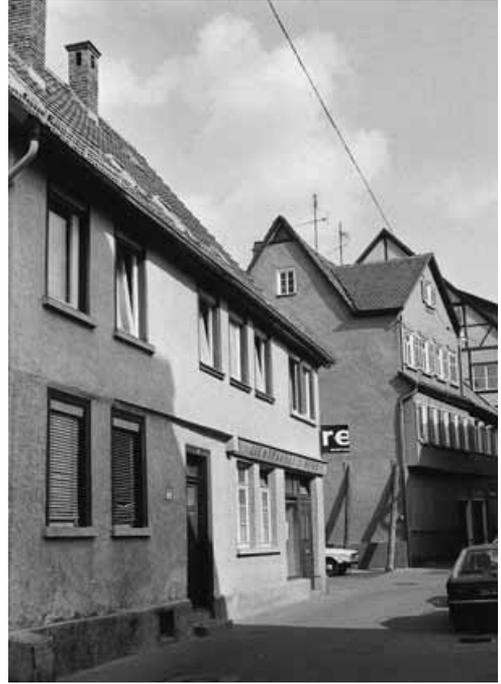
Abb. 109: Hofstattstraße 14, ca. 1977.

In Hofstattstraße 14 (Abb. 109) arbeiteten eine Lichtpausanstalt und eine Stempelwerkstatt. Im Erdgeschoss befand sich ein Laden mit kleinem Schaufenster. Das Stempelgeschäft ist nach Hofstattstraße 20 umgezogen. Auch das Gebäude Nr. 14 war zweigeschossig mit der Traufe gegen die Hofstattstraße. Der Giebel zu der kleinen Gasse hatte einen in der Reutlinger Altstadt sonst ungewöhnlichen Erker (Abb. 110). Dieser Teil der Hofstattstraße war trotz der Nähe zur vielbegangenen Fußgängerzone in der Wilhelmstraße vor dem Bau der „Müller-Passage“ eine wenig attraktive Altstadtgasse.

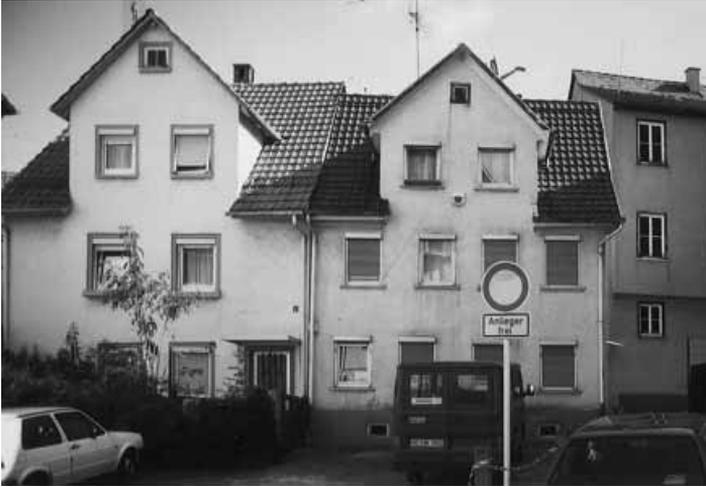
Abb. 111:  
Glaserstraße 1 und 3, 1993.

Die beiden weit von der Straße zurückliegenden kleinen Wohnhäuser Glaserstraße 1 und 3 (Abb. 111) wirkten eher wie Häuser einer beliebigen Siedlung, nicht wie Altstadt Häuser. Sie sind aber auf dem Plan von 1820 schon in gleicher Grundrissfigur vorhanden. Beide waren zweigeschossig und hatten breite Mittelgie-

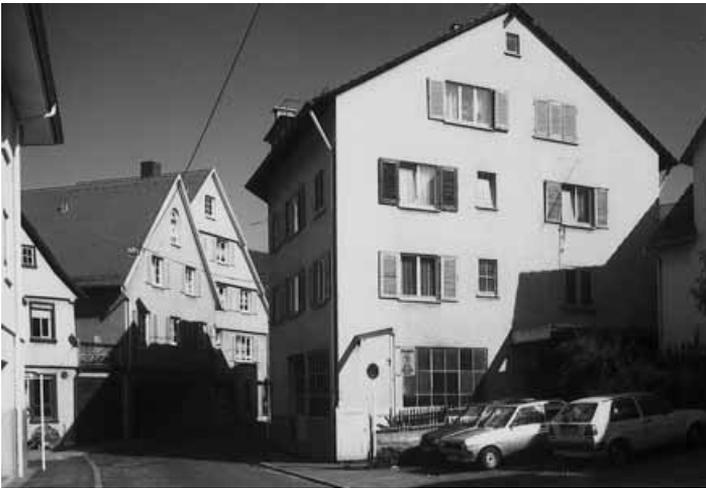
Abb. 112:  
Obere Gerberstraße 7, 1993.

Obere Gerberstraße 7 (Abb. 112) war ein Nachkriegsbau an der Stelle einer Kriegszerstörung – ein für die Altstadt ungewöhnliches Gebäude mit hohem Erdgeschoss, sehr hohem Kniestock und recht flach geneigtem Dach sowie einem großen Tor als LKW-Einfahrt und einer Werkstatt vorne an der Ecke. In den Obergeschossen befanden sich Wohnungen.

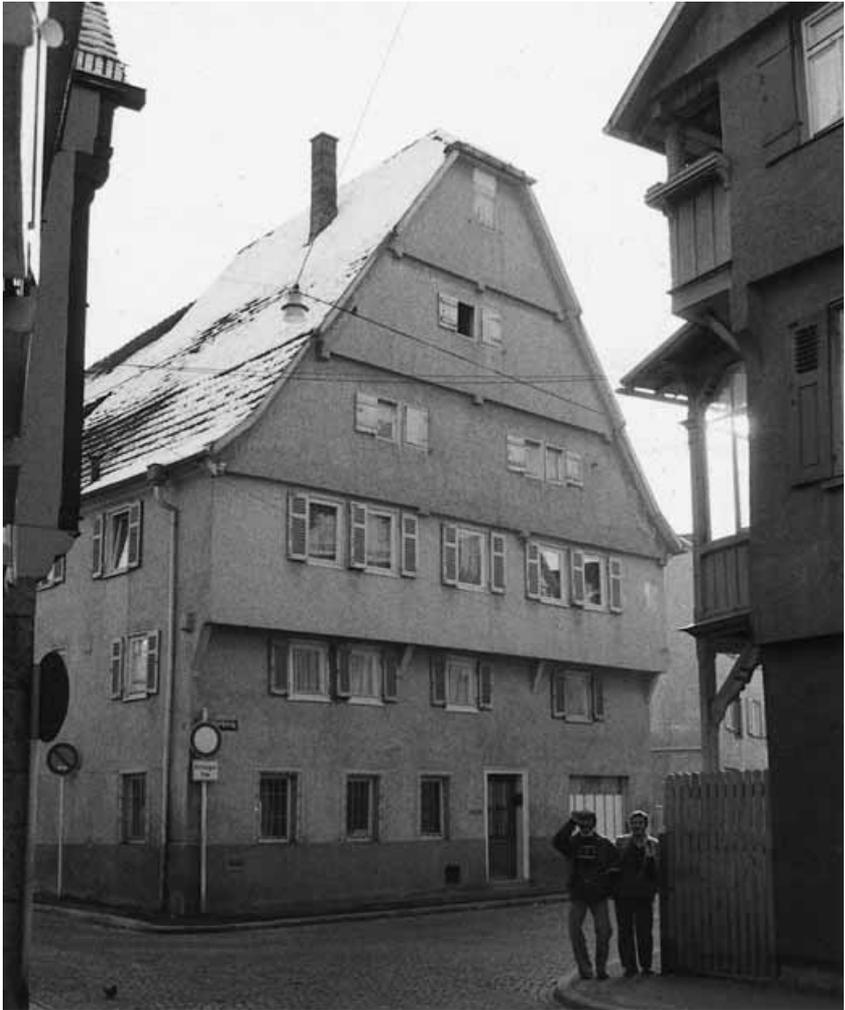
Abb. 113:  
Bebenhäuser-  
hofstraße 4,  
ca. 1977.

Das Gebäude Bebenhäuserhofstraße 4 (Abb. 113) steht unter Denkmalschutz, so dass dem Abrissantrag nicht zugestimmt wurde. Es wurde äußerlich erhalten, aber die neue breite Öffnung im Erdgeschoss für die LKW-Anlieferung der „Müller-Passage“ stört die Fassade des Gebäudes doch erheblich. Es fällt schwer, den Kompromiss mit dem Denkmalamt nachzuvollziehen, der die Erhaltung des Gebäudes verlangt, aber der Zerstörung der unteren Geschosse zugestimmt hat. Es ist auch kaum zu akzeptieren, dass das Gebäude über dem brei-

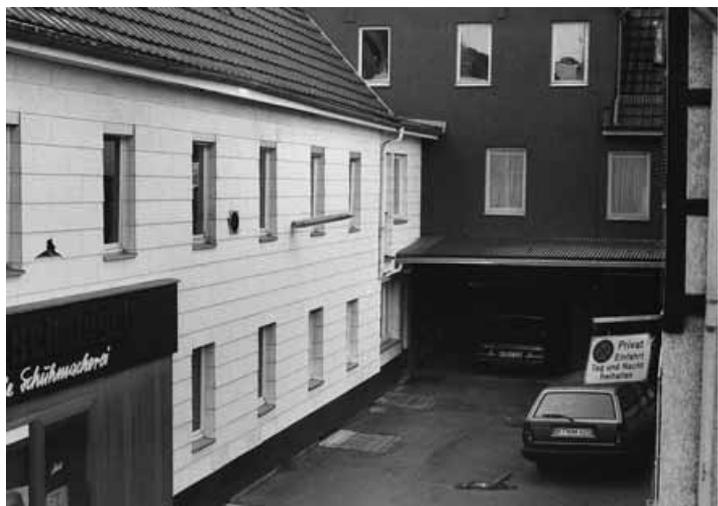
Abb. 117:  
Bebenhäuserhofstraße 14  
und 14/1, ca. 1986.

In dem sehr schmalen Gebäude Nr. 14/1 (Abb. 116 rechts hinten mit der Werbung „Ihren Füßen zuliebe“) wurden Schuhe repariert; außerdem war hier eine orthopädische Werkstatt des Schuhhauses Schneider aus der Wilhelmstraße – beide sind nach Metzgerstraße 19 und 21 umgezogen. Auf Abbildung 117 ist das zweigeschossige Gebäude mit der fast weißen Fassadenverkleidung links zu sehen. Das Foto

zeigt einen Blick in den privaten Hof: Das in der Mitte zurückliegende Gebäude ist Nr. 14. Es war ursprünglich ein Wohnhaus, wurde aber in der Zeit vor seinem Abbruch im Jahr 2000 nur noch als Lager genutzt. Seine Rückseite grenzte gegen die schmale Gasse, die bei Hofstattstraße 14 beginnt und zur Glaserstraße führt. Über diesen schmalen öffentlichen Weg hinweg war es oberhalb des Erdgeschosses mit dem früheren Gebäude Hofstattstraße 16 verbunden. Hinter dem Lebensmittelgeschäft in Wilhelmstraße 36 lag dessen Lieferhof. Auf Abbildung 116 vom Ende der Bebenhäuserhofstraße aus sieht man vorne links den zweigeschossigen Anbau von Wilhelmstraße 34, dahinter die Rückwand von Wilhelmstraße 36 mit der hohen Außentreppe, von der aus Bild 117 aufgenommen wurde. In der Mitte hinten sind die Rückseite von Hofstattstraße 6 und das Dach von Nr. 8 zu sehen. Rechts hinter dem parkenden Lieferwagen auf Bild 116 erscheint ein Teil von Bebenhäuserhofstraße 12.

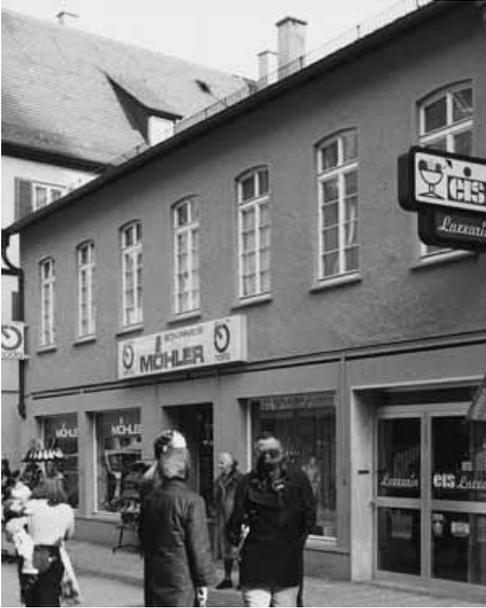
Abb. 118: Wilhelmstraße 93, 1982.

Auch an der Ecke von Wilhelm- und Stadtbotenstraße (Wilhelmstraße 93, Abb. 118) gab es einen Kriegsschaden. Der Nachkriegsbau mit seinen nur zwei Geschossen und der in der Wilhelmstraße ungewöhnlichen Traufe zur Straße war für eine spätere Aufstockung vorbereitet, zu der es aber nie kam. Der rückwärtige Teil dieses Grundstückes an der Stadtbotenstraße war lange unbebaut. Abbildung 119, aufgenommen von der Stadtbotenstraße, zeigt rechts die Rückseite und die als Privatparkplatz genutzte Hoffläche von Wilhelmstraße 93. Viele Jahre gingen die Besucher der Wilhelmstraße auf dem Weg zwischen Parkhaus „Stadtmitte“ und der Fußgängerzone hier entlang. Für den heute dort stehenden Neubau wurde das zweigeschossige Gebäude an der Wilhelmstraße abgebrochen und auch die südliche Seite der Stadtbotenstraße überbaut. Dadurch ist auch der Blick auf die Hofbebauung von Wilhelmstraße 95, die vorher offen dalag (Abb. 119 links), endlich verdeckt. Den größeren Laden links im Gebäude Wil-

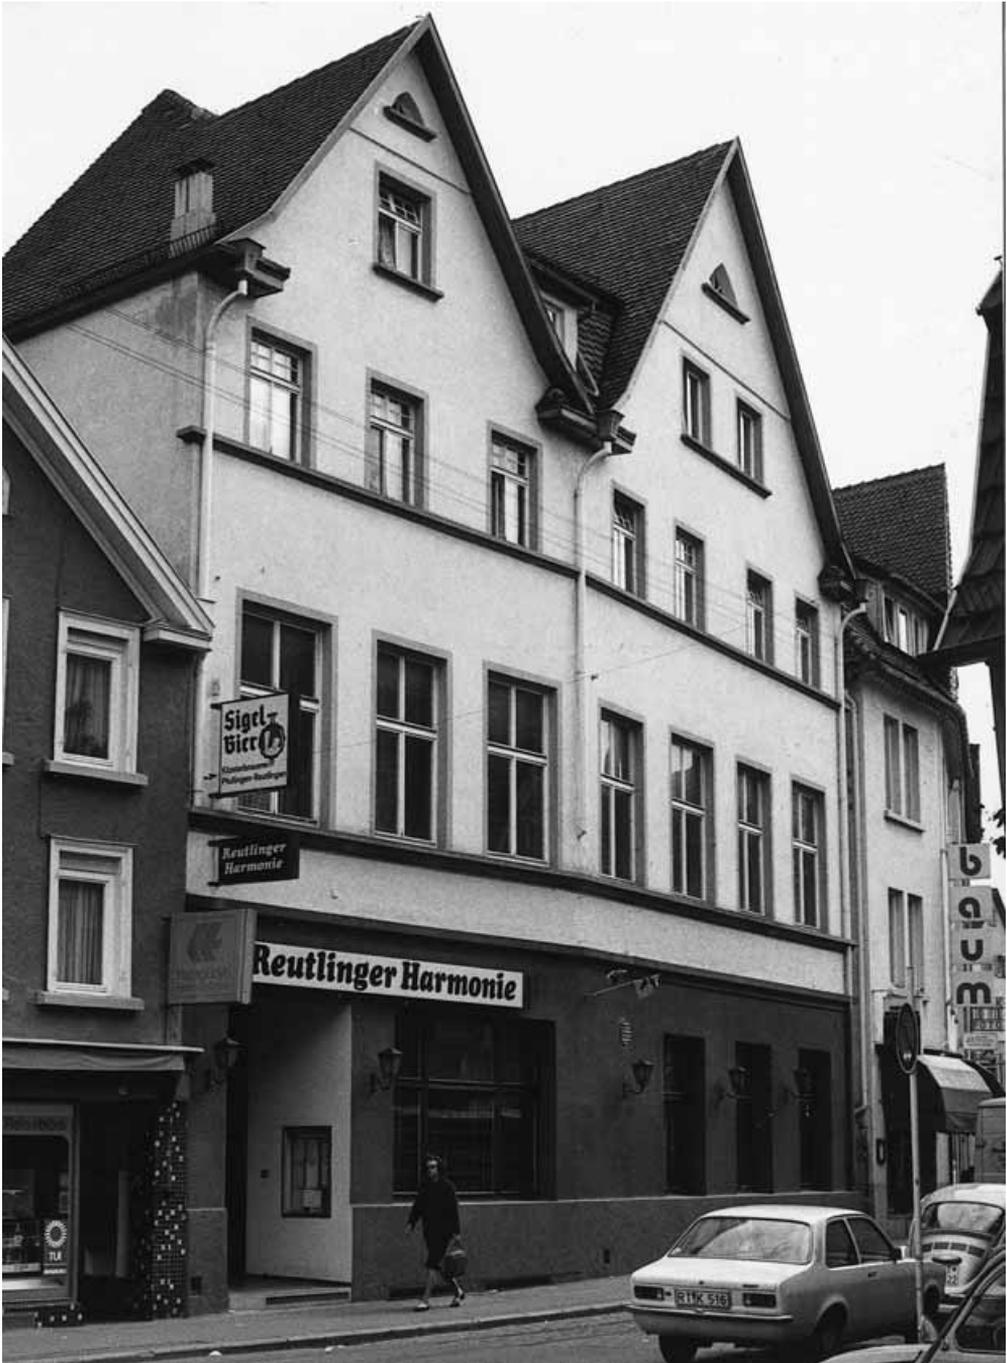
Abb. 120: Wilhelmstraße 131, 1977.

Die früher renommierte Gaststätte „Harmonie“ in der Wilhelmstraße 131 (Abb. 120) hatte in den letzten Jahren ihres Bestehens an Attraktivität stark eingebüßt. Vor allem aber wurde der Saal im Obergeschoss nur noch selten für Veranstaltungen genutzt und stand wegen erheblicher Mängel kurz vor der Schließung durch das Baurechtsamt. Es war die letzte Gaststätte mit einem größeren Saal in der Innenstadt; Veranstaltungen in derartigen Sälen ohne Besucherstellplätze in unmittelbarer Nähe sind nicht mehr begehrt und wirtschaftlich fast nicht zu betreiben.

hatte im Erdgeschoss und im 1. Obergeschoss ungewöhnlich große Geschosshöhen. Der Knick in der Wilhelmstraße wurde geschickt ausgenutzt; das recht lange Gebäude hat so unauffällig zwei Giebel erhalten können, die jedoch in den darunterliegenden Geschossen gestalterisch nicht vorbereitet wurden. Unterhalb der Giebel wirkte die Fassade langgestreckt und einfach nur geknickt, zwei Gesimse in Höhe der Fensterbänke der Obergeschosse unterteilten sie horizontal. Das große Gebäude wurde von der Brauerei, der es seit 1930 gehörte, zum Abbruch und zur Neuüberbauung verkauft. Die lange Geschichte einer angesehenen Reutlinger Gaststätte fand so 1985 ein endgültiges Ende.

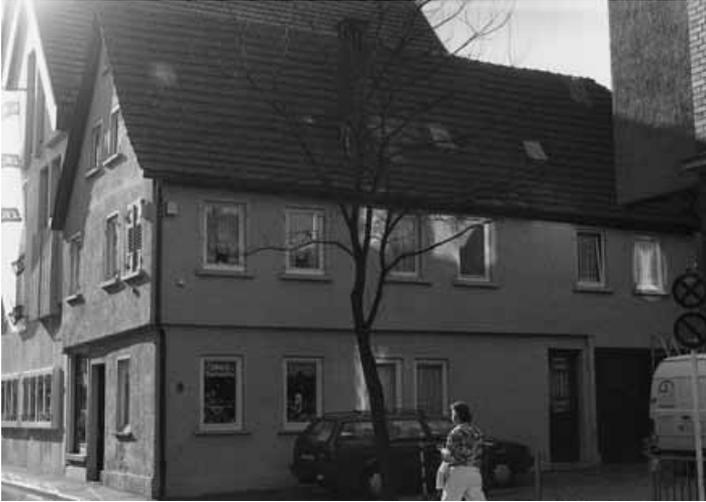
Abb. 121:  
Metzgerstraße 8, 1977.

Das nur zweigeschossige Giebelhaus Metzgerstraße 8 (Abb. 121) mit leicht überkragendem Obergeschoss war recht schmal, aber sehr tief; es stammte aus der Zeit nach dem Stadtbrand. Der niedrige Laden im Erdgeschoss war wenig attraktiv – häufiger Mieterwechsel mit längeren Leerstandsphasen waren die Folge. Als

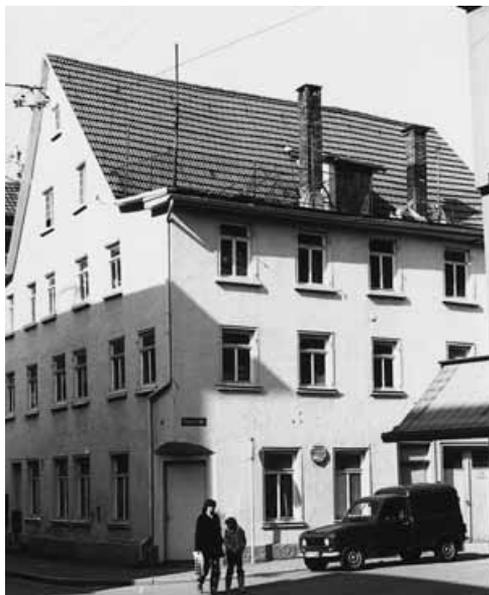
Abb. 122: Metzgerstraße 37, 1982.

In Metzgerstraße 37 (Abb. 122) befand sich eine Gaststätte – früher „Zum Trompeter“,

dann „Zum Kerzenstüble“, der letzte Pächter hatte sie „Istanbul“ genannt –, aber sie war bereits einige Jahre vor dem Abbruch 1983 geschlossen. Das Gebäude stand fast leer, es diente nur noch als Lager der Dekorationsabteilung des damaligen Modehauses Keim am Marktplatz. Das Bild zeigt links den Giebel

zur Metzgerstraße und rechts die Seite zur Spitalstraße. Das Gebäude war ursprünglich nur zweigeschossig. Bei der Aufstockung sind die flach geneigten seitlichen Dachterrassen entstanden, von denen es in Reutlingen sehr viele gab. Das niedrige „Dach“ rechts ist eine Markise vor dem Schaufenster von Metzgerstraße 39.

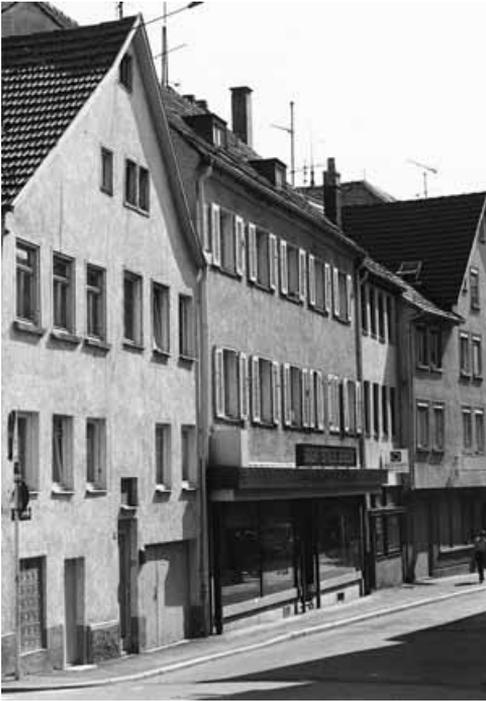
Abb. 123: Mauerstraße 28 und Schulstraße 8–2, 1982.

Von dem Baublock zwischen Spital-, Metzger-, Schul- und Mauerstraße ist nur das Eckgebäude Metzger-/Schulstraße, Metzgerstraße 35, erhalten; rechts auf Abbildung 123 ist es teilweise zu sehen. Alle übrigen Häuser sind für den Neubau des großen Geschäftshauses „Breuninger Sport“ abgebrochen worden. Die Gebäude Schulstraße 8–2 sind auf Abbildung 123 dargestellt. Mauerstraße 28 und Schulstraße 8 bildeten zusammen einen Giebel zur Schulstraße. Die linke Giebelhälfte des Gebäudes am linken Rand von Abbildung 123

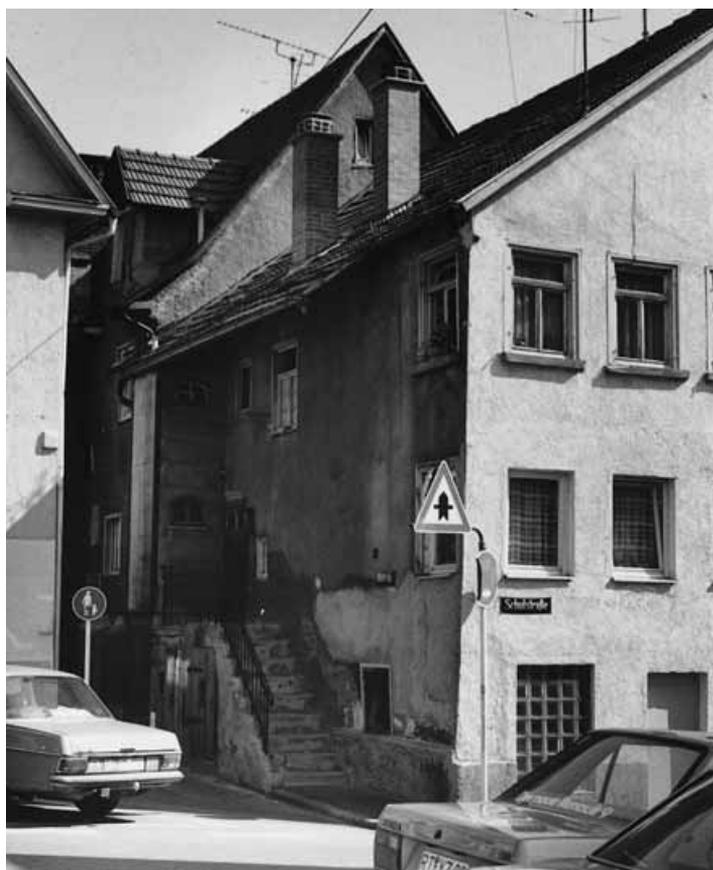
Abb. 124:  
Mauerstraße 28,  
Ecke Schulstraße, 1982.

zeigt Mauerstraße 28. Auf Abbildung 124 ist die Seite zur Mauerstraße, der schmalen Gasse, die von hier zum Gartentorplatz führt, zu sehen. Nr. 28 hatte gegen die Mauerstraße eine offene Treppe, einen sogenannten Trippel, zum ersten Obergeschoss, wie viele Häuser in Betzingen sie noch heute haben. In der Altstadt waren solche Freitreppen selten – eine gibt es noch am Gebäude Mauerstraße 24. Im Erdgeschoss von Mauerstraße 28/Schulstraße 8 waren außer einer kleinen Garage nur Abstellräume und Eingänge. Schulstraße 6, auf Abbildung 123 in der Bildmitte, hatte im Erdgeschoss ein sehr breites modernes Schaufenster für einen Teppichladen. Das Haus stand, wie die beiden anschließenden Gebäude, mit der Traufe zur Schulstraße. In dem rechts anschließenden schmalen Haus Nr. 4 war im Erdgeschoss ein Verkaufsbüro der Brennstoffhandlung Klöckner.

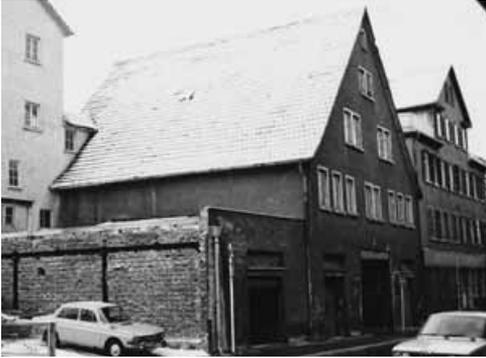
Abb. 126: Wilhelmstraße 81, Gebäude an der Metzgerstraße, ca. 1978.

Das Grundstück des Eisenwarengeschäftes Knapp, Wilhelmstraße 81, heute Kaufhaus Breuninger, hatte an der Metzgerstraße ein Lagergebäude ohne eigene Hausnummer (Abb. 126). Als die Firma Keim das Grundstück Knapp übernahm, wurde das zweigeschossige Giebelhaus, das nie als Wohngebäude, sondern immer als Lager gedient hatte, 1984 ersatzlos für einen Parkplatz abgebrochen. Die Baulücke wurde mit einer Mauer optisch etwas geschlossen (s. Abb. 447). 1989 entstand mit dem Neubau der großen Halle für das Gebäude Keim/Breuninger der derzeit noch vorhandene Parkplatz. Die Gebäude Metzgerstraße 44 und 46 waren bereits vor über 30 Jahren für die Zufahrt des großen privaten Stellplatzes hinter Wilhelmstraße 87 abgebrochen worden.

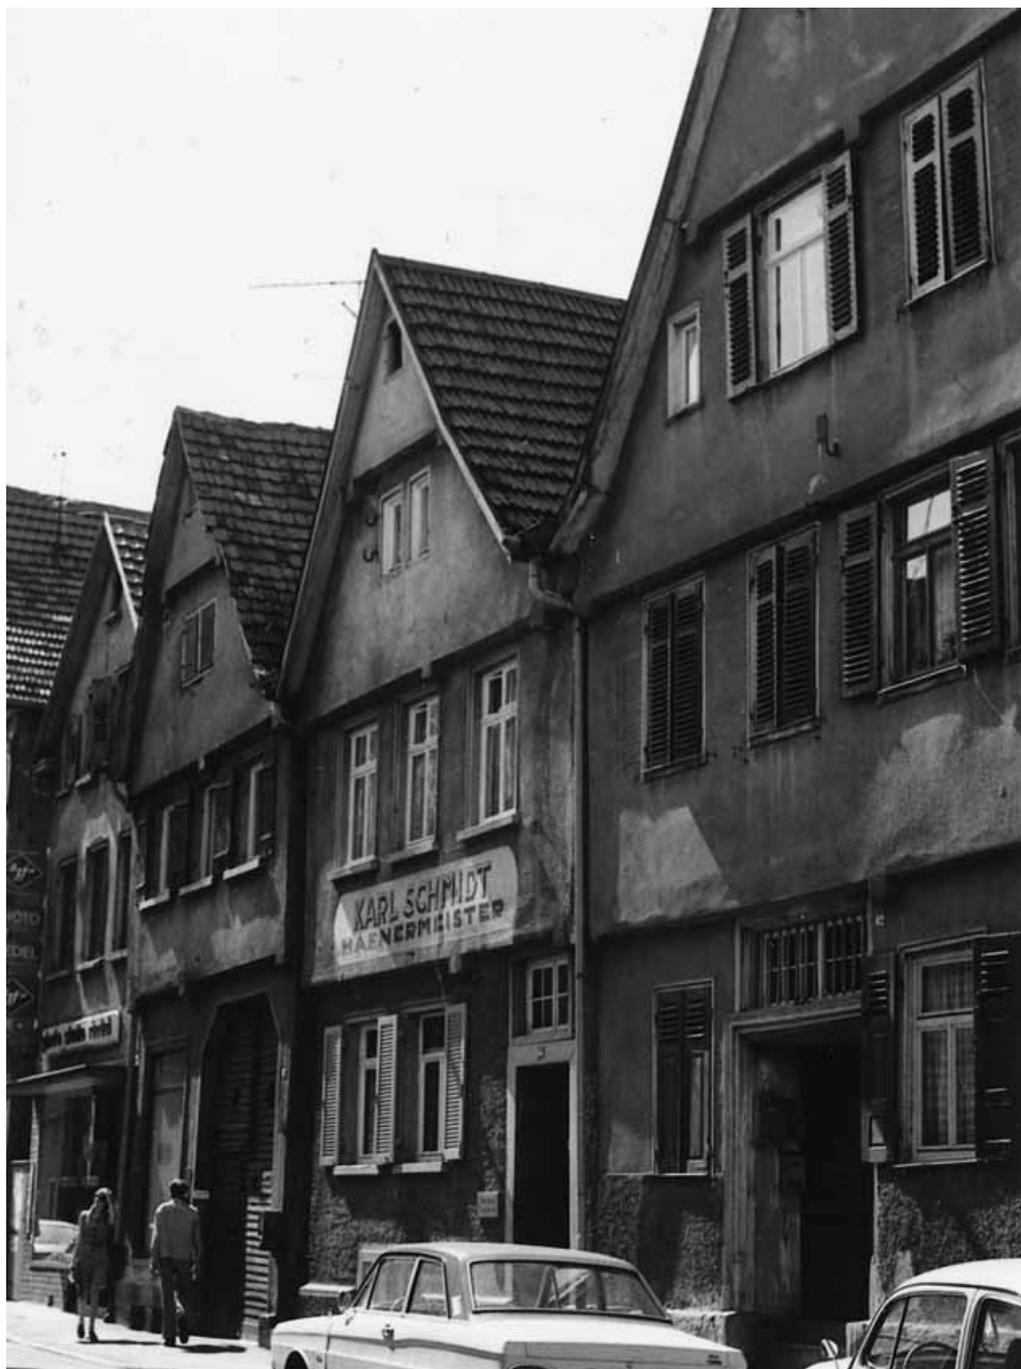
Abb. 128: Metzgerstraße 64 und 66, 1974.

ren Untersuchungen durchgeführt. Bei Nr. 64 waren neben der Tür zwei normale Fenster, die wegen des Sockels recht hoch über der Straße lagen. Der Betrieb von Hafnermeister Schmidt, dessen Werbeschrift auf dem Foto noch zu sehen ist, existierte schon seit langem nicht mehr. In Nr. 66 war noch das große Tor aus der Zeit der landwirtschaftlichen Nutzung erhalten. Daneben befand sich eine große offene Luke, die mit einer hölzernen Klappe verschlossen war. Das Erdgeschoss wurde praktisch nicht mehr genutzt. Ein Umbau für eine innerstädtische Nutzung hatte nie stattgefunden, so dass das ursprünglich landwirtschaftlich genutzte Gebäude noch völlig intakt war: im Erdgeschoss Räume für die Landwirtschaft, im ersten Obergeschoss die Wohnung, darüber der Speicher.

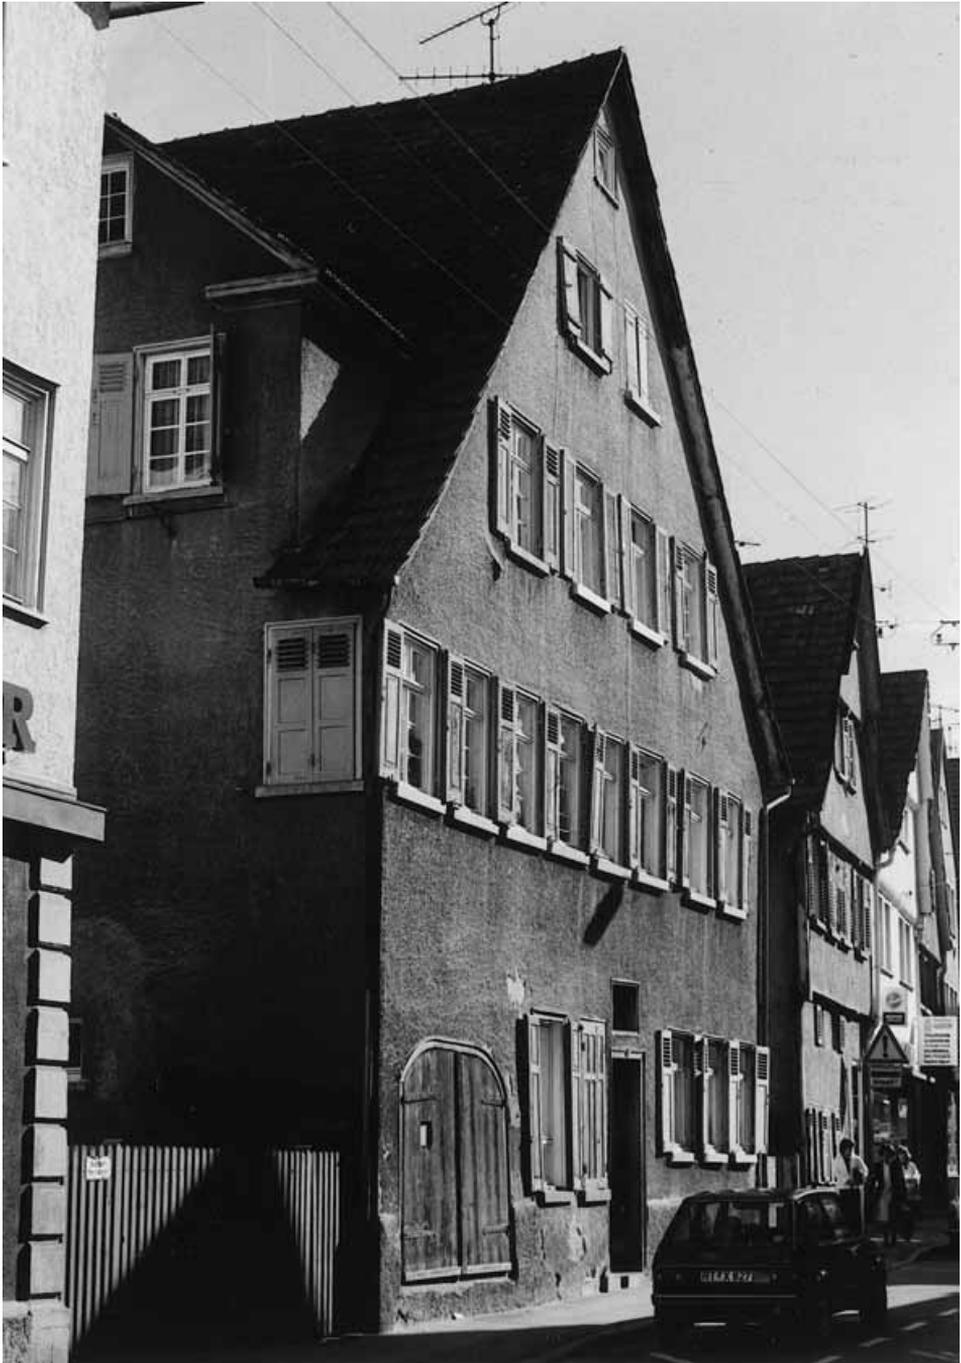
Abb. 129: Metzgerstraße 69, ca. 1977.

Metzgerstraße 69 (Abb. 129) ist Ende der 1970er Jahre durch einen Brand zerstört worden. Die Brandruine wurde abgebrochen, das leere Grundstück anschließend mit zwei Bäumen bepflanzt und als kleiner privater Parkplatz genutzt. Das Gebäude war ungewöhnlich breit, wie die Reihe der acht Fenster im ersten Obergeschoss zeigt. Das Erdgeschoss hatte man noch zu keiner neueren Nutzung umgebaut. Es war sehr hoch, weil hinter der Fassade in Wirklichkeit zwei niedrige Geschosse für landwirtschaftliche Nutzung vorhanden waren. Das hölzerne Tor vorne an der Ecke wäre viel höher gewesen und hätte keine so hohe Schwelle haben dürfen, wenn dahinter einmal eine große Einfahrt für einen Pferdewagen vorhanden gewesen wäre. Die Fassade hatte keinerlei Stockwerksvorsprünge, so dass über das Alter des Gebäudes Schätzungen kaum möglich sind.

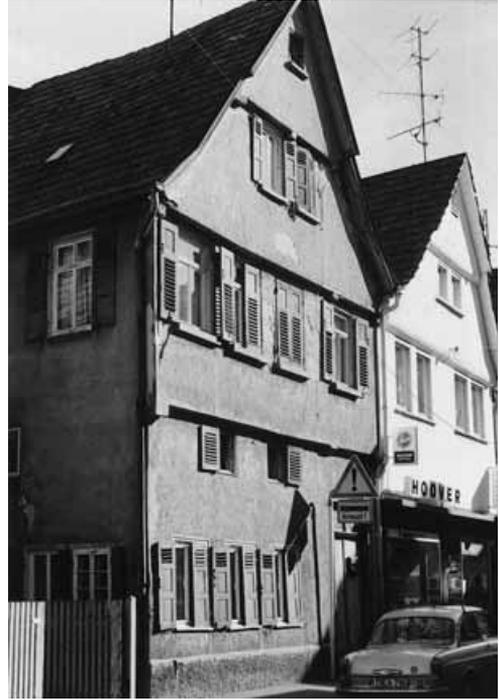
Abb. 130: Metzgerstraße 71, ca. 1977.

Gebäude Nr. 71 (Abb. 130) wies dagegen in der Giebelfassade bei jedem Stockwerk Vorsprünge auf. Wie Nr. 69 hatte es im Erdgeschoss keine gewerbliche Nutzung – dafür hätte die Geschosshöhe auch kaum ausgereicht. Was wie ein hohes Erdgeschoss aussieht, bestand bei diesem Haus äußerlich erkennbar aus zwei Geschossen, wie die beiden kleinen quadratischen Fenster mit Fensterläden direkt unter dem Vorsprung des ersten Obergeschosses zeigen. Hinter diesen Öffnungen lagen wahrscheinlich niedrige Räume für das Futter direkt über den ehemaligen Kleintierställen im Erdgeschoss. Auch dieses Gebäude zeigte noch deutlich seine ursprüngliche, überwiegend landwirtschaftliche Nutzung.

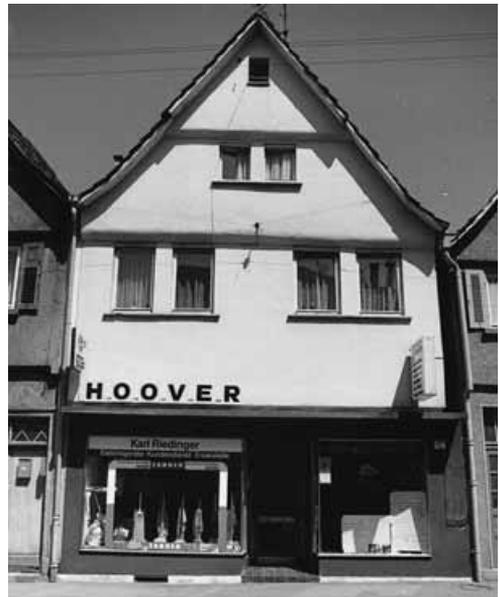
Abb. 131: Metzgerstraße 73, 1980.

In Metzgerstraße 73 (Abb. 131) befand sich über viele Jahre ein Serviceladen für elektrische Haushaltsgeräte. Er ist in die Sonnenstraße und jetzt nach Betzingen umgezogen. Die Fassade zeigt mit den sehr hochliegenden Fenstern des ersten Obergeschosses, dass sich wohl auch hier ursprünglich im Erdgeschoss ein Stall mit darüberliegenden Futterräumen befunden hat. Durch den Ladeneinbau ist diese Situation verändert worden. Hinter dem großen Abstand zwischen Oberkante Schaufenster und den

Fenstern des Obergeschosses verbirgt sich vermutlich ein übrig gebliebener Teil des früheren Futtergeschosses über den Ställen. Die Stockwerksvorsprünge im Giebel waren durch Verputz ein wenig verdeckt und abgerundet.

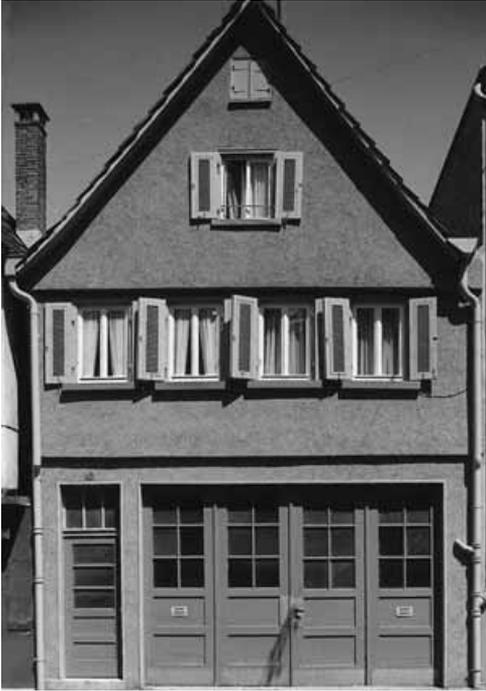
Abb. 132: Metzgerstraße 75, 1980.

Das Erdgeschoss von Nr. 75 war zuletzt eine Garage, die an den Johanniter-Hilfsdienst für dessen Einsatzfahrzeuge vermietet war (Abb. 132). Auch dieses Giebelhaus hatte Stockwerksvorsprünge. Es war das niedrigste in der Reihe, ein Zwischengeschoss über dem Erdgeschoss hat es hier nicht gegeben.

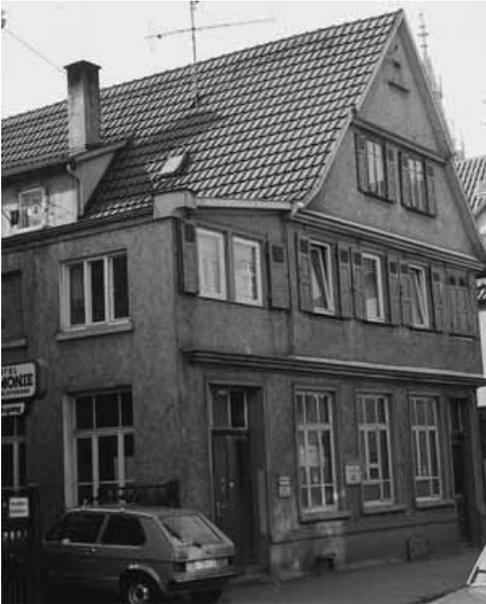
Abb. 133: Metzgerstraße 78, 1976.

Die Bäckerei Berger in der Wilhelmstraße 127 konnte das auf der Rückseite direkt angrenzende Grundstück Metzgerstraße 78 erwerben (Karte 16 a und Abb. 133). Um die Backstube zu vergrößern, wurde das zweigeschossige Giebelhaus abgebrochen. Im Neubau entstanden im Erdgeschoss Betriebsräume der Bäckerei und darüber Wohnungen. Im alten Gebäude war im Erdgeschoss eine Werkstatt mit großer Geschosshöhe untergebracht. Die Stockwerksvorsprünge der Fassade waren – in Reutlingen relativ selten – mit hölzernen Profilbrettern verziert. Das ursprünglich schmalere Giebelhaus war seitlich durch einen nur zweigeschossigen, relativ flach gedeckten Anbau erweitert worden.

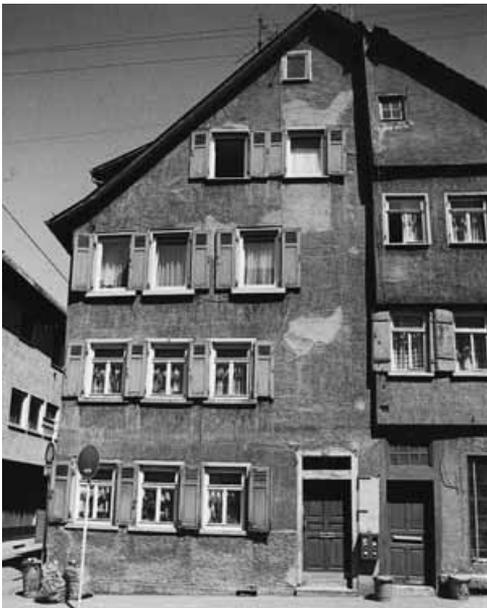
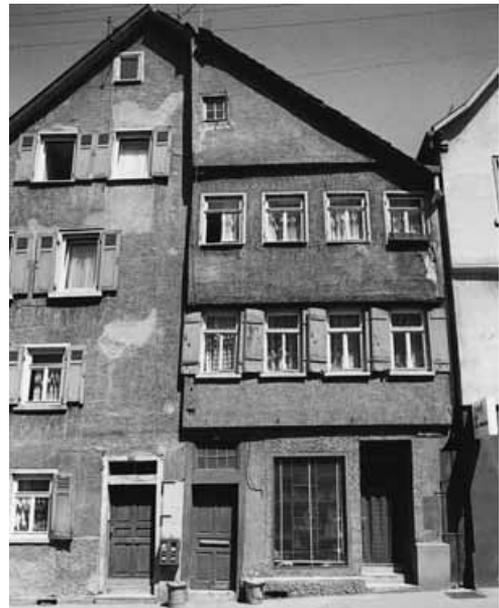
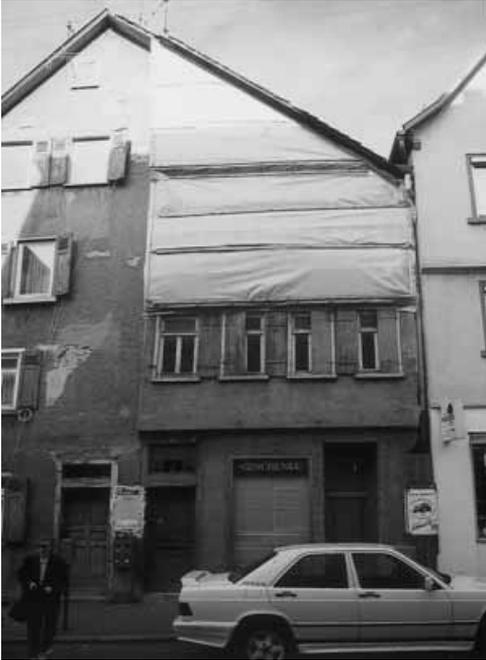
Die beiden Gebäude Metzgerstraße 79/81 waren, wie häufig in Reutlingen, ein Doppelhaus unter einem Giebel, wobei sich Nr. 81 in einem viel schlechteren Zustand befand (Abb. 134–136). Eine Renovierung des schmalen Gebäudes erschien dem Eigentümer wirtschaftlich nicht sinnvoll, und ein Abbruch mit anschließendem Neubau war wegen der Doppelhaus-Situation allein für diese Giebelhälfte nicht möglich. So stand das Gebäude lange leer und für die Erhaltung wurden keine Investitionen mehr getätigt. Das Haus verfiel immer mehr, herabfallender Putz drohte die Fußgänger auf dem Gehweg zu gefährden, weshalb der Giebel mit Plastikfolie gesichert wurde. Dieser

unschöne Anblick dauerte über viele Jahre (Abb. 136).

Die Doppelhaushälften Nr. 79 und 81 sind ein besonderes Beispiel für solche Reutlinger Giebel: Die Grenze lag hier nicht genau in der Giebelmitte, und die Stockwerkshöhen waren sehr ungleich, wie man bei den links und rechts auf unterschiedlichem Niveau liegenden Fenstern der Obergeschosse gut erkennen kann. Dies zeigt die Probleme eines solchen Doppelhauses: Unterschiedliche Deckenhöhen, zwei Treppenhäuser und bei Nr. 79 ein niedriges Erdgeschoss hätten eine Modernisierung des Gebäudes für eine gewerbliche Nutzung des Erdgeschosses kaum wirtschaftlich sinnvoll erscheinen lassen, unabhängig davon, ob die Bausubstanz der beiden Gebäudehälften dies zugelassen hätte. Ohne gewerbliche Nutzung lässt sich eine Modernisierung jedoch nur schwer finanzieren.
