# Reutlinger Geschichtsblätter

Jahrgang 2004 · Neue Folge Nr. 43

Stadtarchiv Reutlingen  
Reutlinger Geschichtsverein e.V.

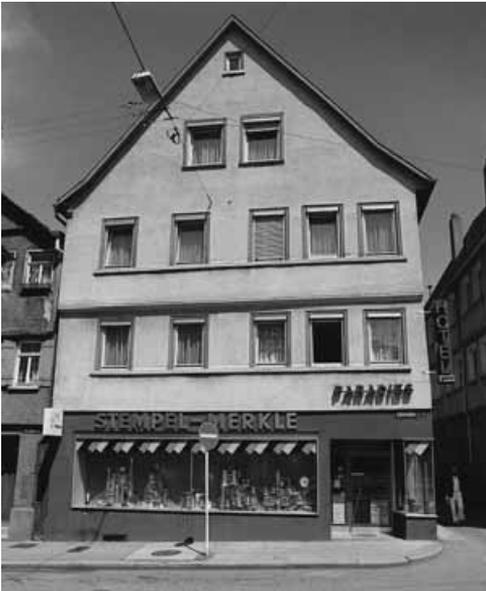
Abb. 137: Albtorplatz 3, 1980.

Das Hotel „Paradies“, Albtorplatz 3, dessen Werbeschrift auf Abbildung 137 noch zu sehen ist, war bereits längere Zeit geschlossen. Es

wurde zuletzt als Unterkunft für Asylbewerber genutzt. Das Geschäft „Stempel-Merkle“ ist von hier nach Betzingen umgezogen. Das dreistöckige Giebelhaus hatte nur zwischen dem ersten und zweiten Obergeschoss einen kräftigeren Stockwerksvorsprung. Die Fensterläden, die früher sicher auch an dieser Fassade vorhanden waren, waren durch leichter zu bedienende, aber weniger schöne Jalousien ersetzt worden.

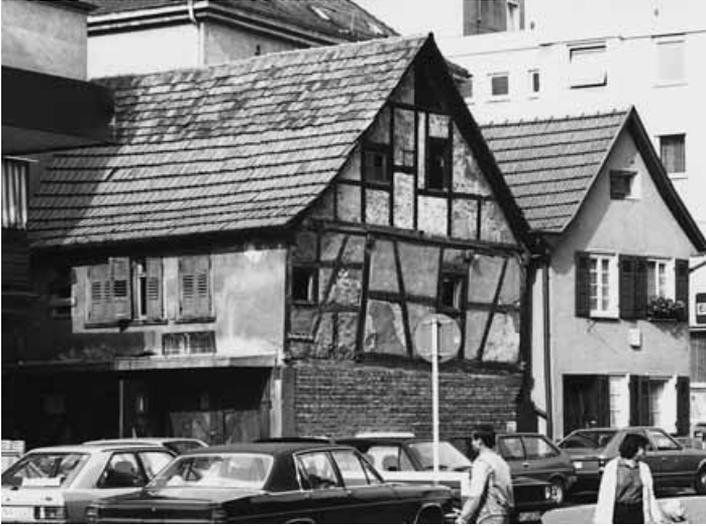
Abb. 141:  
Bollwerkstraße 7, 1981.

Bollwerkstraße 7 war ein sehr kleines zweigeschossiges Gebäude ohne Wohnung hinter dem viergeschossigen Gebäude Karlstraße 14 (Abb. 141). Es erscheint bereits im Katasterplan von 1820. Das Erdgeschoss war mit einer Ziegelwand als Garage umgebaut. Auch die sichtbare Wand des Obergeschosses ließ eine größere bauliche Veränderung erkennen. Das Gebäude ist ersatzlos abgebrochen; an seiner Stelle sind Stellplätze entstanden. Die beiden traufständigen zweigeschossigen Doppelhaushälften Mauerstraße 4 und 6 mit außenliegender zweiläufiger Eingangstreppe und gemeinsamem Podest und Vordach sind durch einen Neubau ersetzt (Abb. 142). Hierher hat sich das rückwärtig angrenzende Geschäft von Metzgerstraße 9 erweitert. Die Gebäude sind bereits im Plan von 1820 als Doppelhäuser dargestellt.

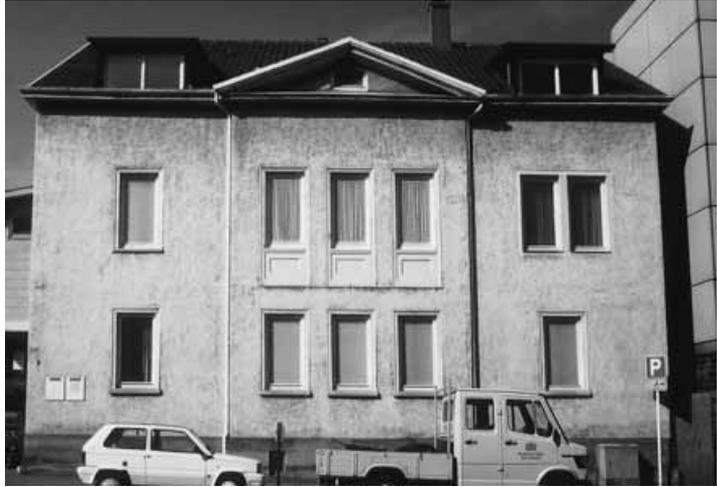
Abb. 143:  
Gartenstraße 4, 1995.

aus Altersgründen aufgegeben hatten, wurden Haus und Grundstück auf Abriss verkauft. Das auf Abbildung 143 gezeigte Gebäude nahm nicht das ganze Grundstück ein. Seitlich gegen Nr. 6 befand sich noch ein zweigeschossiges Nebengebäude mit sehr geringer Tiefe. Die unbebaute Fläche davor wurde für Besucherstellplätze genutzt. Der Abruch im Jahr 1996 war für die Eigentümer wirtschaftlich sinnvoll, weil durch Überbauung des ganzen Grundstücks mit einheitlicher Höhe wesentlich mehr Nutzfläche gewonnen werden konnte. Das Hauptgebäude zeigte eine wohl in den 1960er Jahren ihres Schmuckes beraubte Fassade, wie sie in dem gründerzeitlichen Stadterweiterungsgebiet zwischen Gartenstraße und Charlottenstraße häufig und besser erhalten vorkommen: ein traufständiges Haus mit Sockel und einem durch flach geneigten Giebel geschmückten Mittelteil, der geringfügig vor die Flucht der übrigen Fassade gesetzt ist. Das Erdgeschoss dieses 1846 erbauten Hauses<sup>23</sup> hatte ursprünglich eine Gliederung, die große Natursteinquadern vortäuschte. Der Mittelrisalit mit den drei Fenstern war mit viel Stuck zusätzlich betont, aber auch die beiden seitlichen Fenster zeigten Gewände aus Stuck.

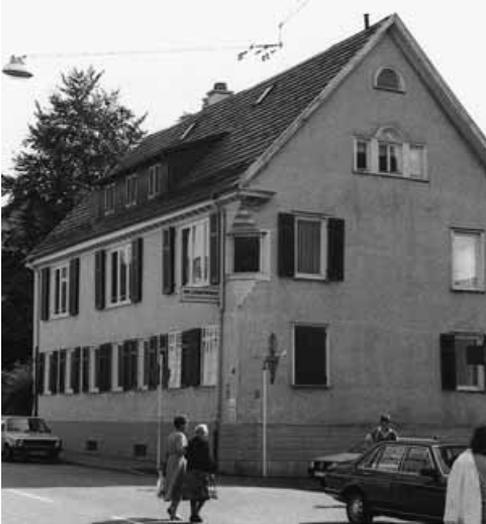
Abb. 144: Gartenstraße 10, 1987.

Balkon mit gusseisernem Geländer zur Gartenstraße hatte, ist leider aus der Zeit vor dem Abruch nur ein wenig gelungenes Bild aufzufinden gewesen (Abb. 143 b).<sup>24</sup> Haus Nr. 10 war eines der letzten Gebäude an der Gartenstraße, das noch einen großen Garten besaß. Es hatte, wie Nr. 4 und Nr. 8, weder Schaufenster noch einen Laden im Erdgeschoss und zeigte noch weitgehend das Bild, wie es einmal als vornehmes Wohnhaus außerhalb der Altstadt am damaligen Stadtrand im Jahre 1833/34 gebaut worden war (Abb. 144).<sup>25</sup> Teilweise wurde es allerdings inzwischen gewerblich genutzt: Das

Versicherungsbüro Unfried, heute Mauerstraße 8, hatte zuletzt hier seinen Sitz. Neben dem schönen Garten waren das ungewöhnliche Eckfenster im zweiten Geschoss und die Haustür gegen die Mauerstraße besondere Reize dieses Gebäudes (s. Abb. 528).

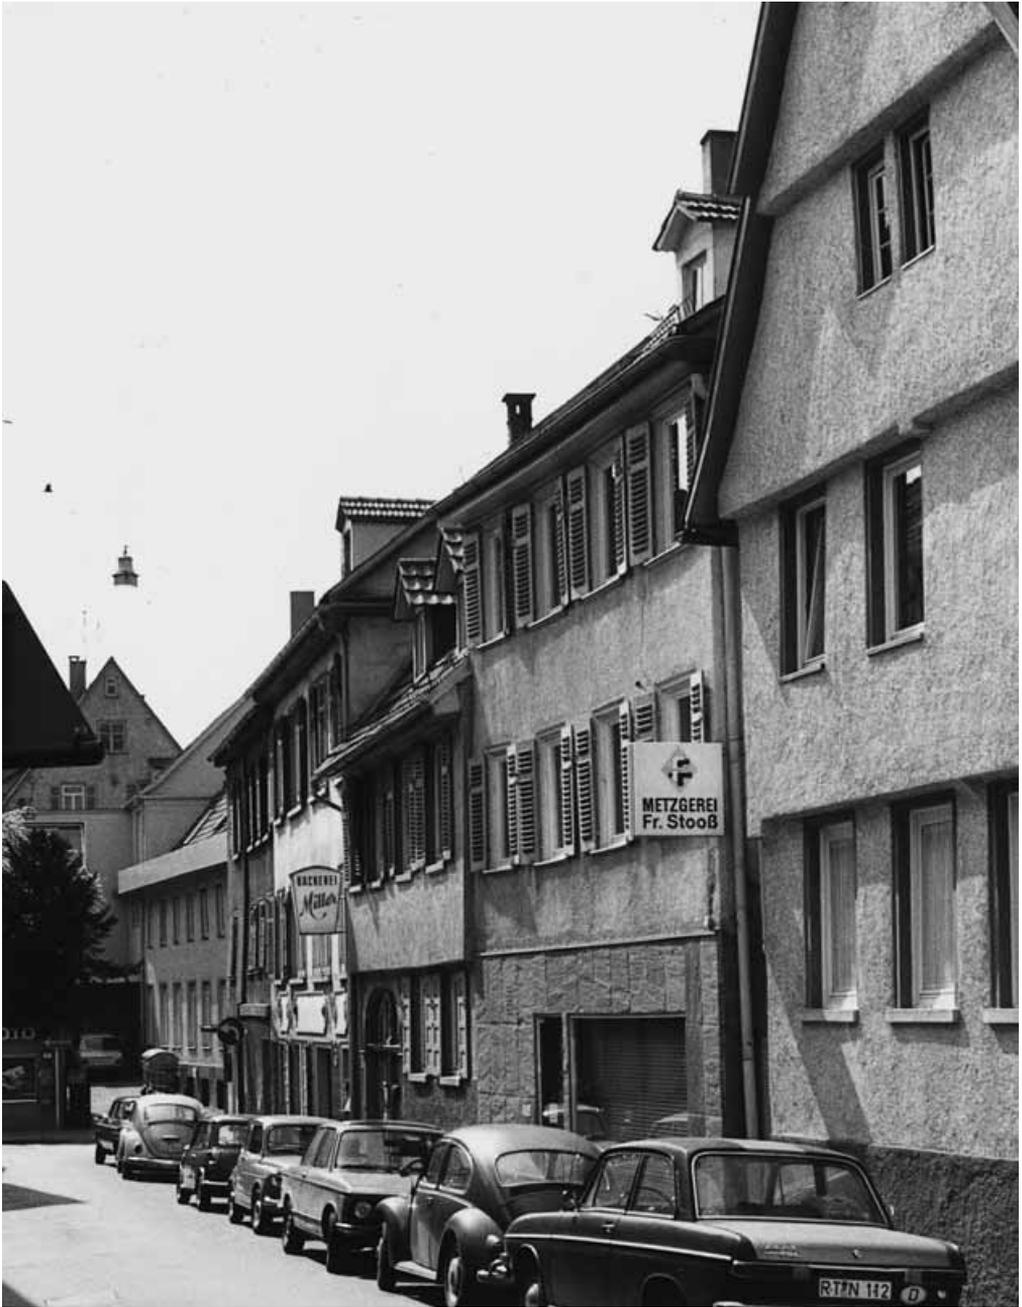
*Abb. 145: Schulstraße 3 und 5, 1976.*

Die beiden kleinen Häuser Schulstraße 3 und 5 (Abb. 145) wurden zu unterschiedlichen Zeiten durch Neubauten ersetzt. Nr. 3 (Bildmitte) war nur zweigeschossig. Der neue Eigentümer plante ein kleines französisches Restaurant. Dafür reichte der Platz in dem bestehenden Gebäude nicht aus – so entschied er sich 1979 für Abriss und einen Neubau, wobei im Erdgeschoss das Restaurant, darüber die Küche und im 2. Obergeschoss eine Wohnung untergebracht werden sollten. Nur durch den Abriss wurde die geplante Nutzung auf dem kleinen Grundstück möglich. Das traufständige Gebäude hatte als Besonderheit einen rauen Putz am Erdgeschoss, während das Obergeschoss glatt verputzt war, wie es Ende des 19. Jahrhunderts Mode war. Ein großes, schön gestaltetes Tor im Erdgeschoss zeugte

von einer früheren Nutzung durch einen Weingärtner oder eine kleine Landwirtschaft (s. Abb. 513). Schulstraße 5 (Mitte rechts) wurde für einen Neubau der Metzgerei Stoof abgebrochen. Das dreigeschossige Gebäude lässt äußerlich keinen Mangel erkennen. Offenbar genügte es dem Eigentümer für seine Zwecke aber nicht mehr. Baurechtlich stand dem Abbruch nichts entgegen, sofern das Grundstück anschließend wieder überbaut wurde. Eigentümer und Nutzung blieben unverändert, aber Betriebsräume und Wohnung wurden wesentlich moderner. 2002 hat der Besitzer seine Metzgerei aus Altersgründen geschlossen.

Gebäudes ebenfalls aus dem Stadtbild (s. auch Abb. 145). Die zweiflüglige Tür unter einem Oberlichtfenster war in kleingliedrige Kassetten geteilt und hatte eine geschmückte hölzerne Laibung.

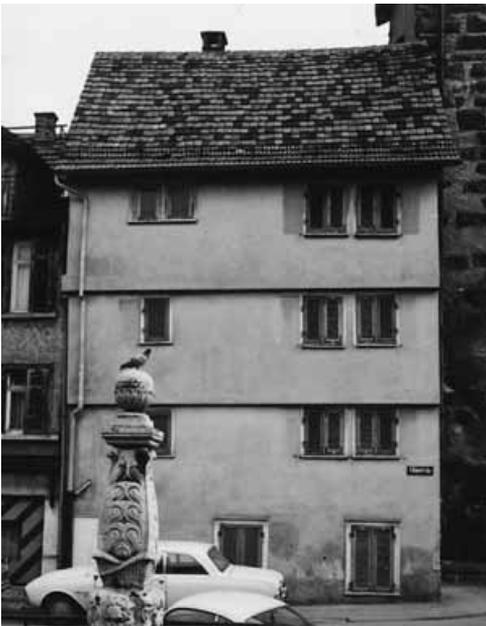
Abb. 147: Mauerstraße 25, 1973.

auf ein Gemüsegeschäft Boss hin. Dieses Geschäft war von der Familie in den kleinen Laden auf den Marktplatz in die ehemalige Straßenbahnhaltestelle verlegt worden (s. Abb. 419). Das Gebäude Nr. 25 (Abb. 147) direkt am Gartentor war viergeschossig, aber die beiden unteren Geschosse hatten sehr geringe Höhen. Im Erdgeschoss befanden sich auch hier wie in vielen der alten Reutlinger Häuser ursprünglich wohl Kleintierställe mit darüberliegenden Räumen für das Futter; erst im zweiten Obergeschoss wohnten die Eigentümer. Auf der Dachgaube von Nr. 23 und auf dem Dach von Nr. 25 waren wie auf Spitalstraße 3 Dachterrassen.

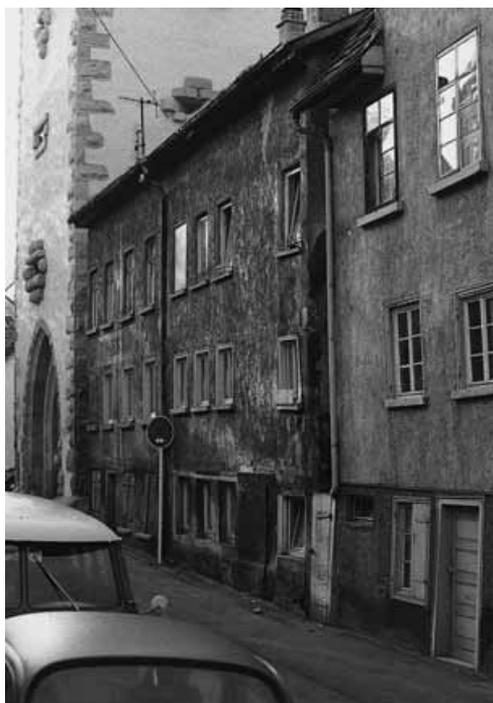
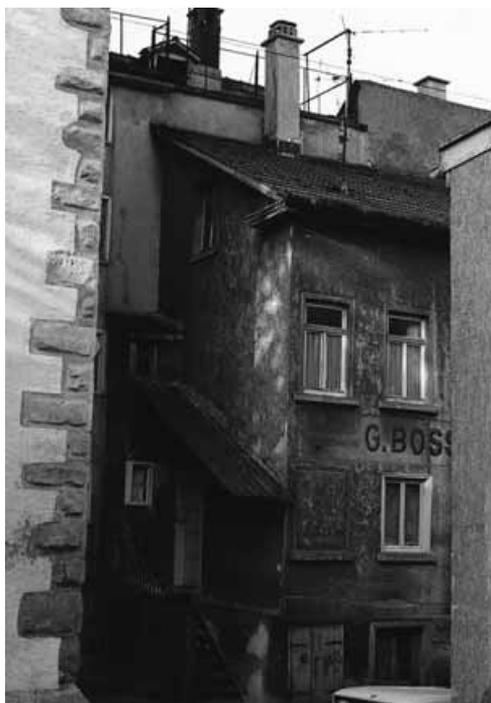
Krämerstraße 7, an der Außenseite der Stadtmauer, war zwar 13 Meter lang, aber nur 4,3 Meter tief (Abb. 148 und 149). Das Gebäude hatte ein sehr niedriges Erdgeschoss, aber einen sehr hohen Kniestock. Neben dem Torturm hatte es eine offene Eingangstreppe. Dadurch war ein Abstand zum Turm des Gartentores gegeben, den Mauerstraße 25 für je ein rückwärtiges Fenster pro Geschoss nutzte. Die Werbeschrift am Gebäude verwies auf den Laden der Familie Boss auf der Rückseite.

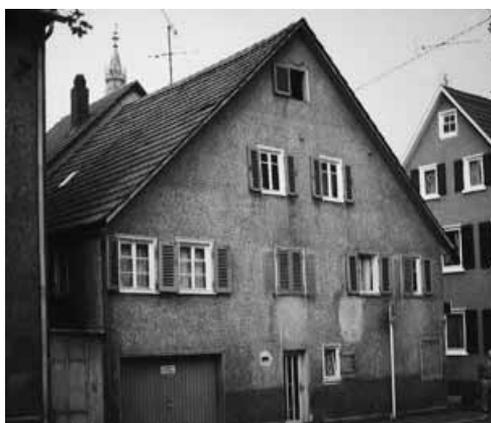
Abb. 150: Mauerstraße 42, Ecke Obere Weibermarktstraße, ca. 1980.

Das Eckhaus Mauerstraße 42 (Abb. 150) wurde verkauft und vom neuen Eigentümer abgebrochen und 1981 neu überbaut. Es war ein sehr einfaches, schmuckloses zweigeschossiges Gebäude mit Giebel zur Mauerstraße. Das Erdgeschoss besaß nur eine sehr geringe Höhe – vermutlich lagen hier ursprünglich nur Nebenräume für landwirtschaftliche Nutzung. Diese Höhe hat für eine heutige Nutzung nicht ausgereicht und war sicher mit ein Grund für Abriss und Neubau – einer der wenigen Neubauten in der Altstadt auf einem Grundstück mit weniger als 100 Quadratmetern Grundfläche. Wegen der relativ ungünstigen Geschäftslage an dieser Stelle der Altstadt wurde auch beim Neubau auf eine Ladennutzung im Erdgeschoss verzichtet.

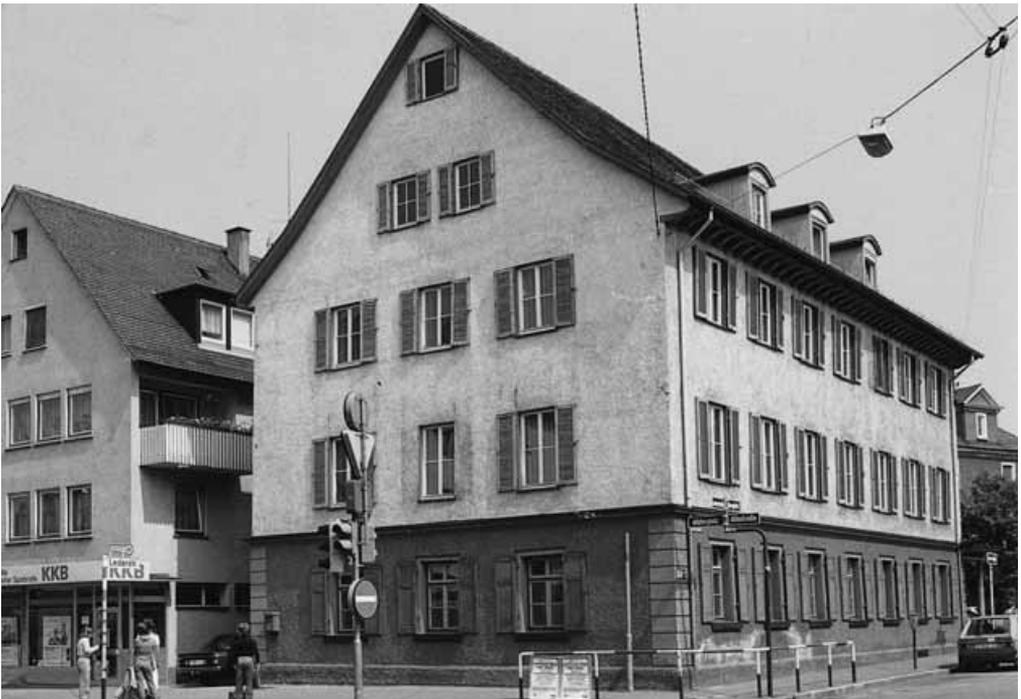
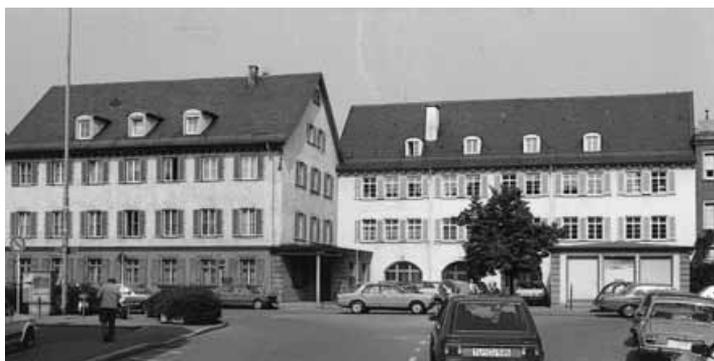
Die Handwerkskammer, Burgplatz 1 (Abb. 151–153), war ein großer Gebäudekomplex, bestehend aus zwei langen dreigeschossigen Gebäuden und einem kleinen flachgedeckten eingeschossigen Kiosk gegen die Gartenstraße davor (s. Karte 18, S. 147). Die Baugruppe beherrschte den Burgplatz und damit den Stadteingang am ehemaligen Albtor. Der Bau teil gegen den Albtorplatz war am Erdgeschoss wegen seiner gestalterischen Hervorhebung durch Eckquader und ein Gesims etwas repräsentativer. Beide langgestreckten Gebäudeteile hatten sehr kräftige Dachgesimse. Im Übrigen war der Bau gegen den Burgplatz schmucklos.

Für Altstadt-Besucher war er wenig attraktiv, weil an der langen Front an der Ecke Albtorplatz/Burgplatz keinerlei Schaufenster oder belebte Eingangstüren vorhanden waren. Als „Tor zur Altstadt“ wirkte der nüchterne Bau kaum. Auf der Rückseite (Abb. 153) war das oberste Geschoss des zweiten, etwas zurückliegenden Baukörpers mit Sichtfachwerk gestaltet – offenbar wollte man damit wenigstens eine kleine Reverenz an die Lage direkt vor der mittelalterlichen Stadtmauer erweisen.

Die Handwerkskammer war seit 1920 an diesem Standort ansässig (davor in der Lederstraße 49 und in der Nürtingerhofstraße 12). In dem 1820 errichteten Gebäudeteil vorne an der Ecke hatte sich bis dahin das Gasthaus „Zur Krone“ befunden. Zu den in den 1920er und 1930er Jahren erfolgten baulichen Veränderungen gehörte insbesondere der etwas zurückliegende Erweiterungstrakt, der den Fassadenaufriß des Altbaus aus dem 19. Jahrhundert aufnahm.

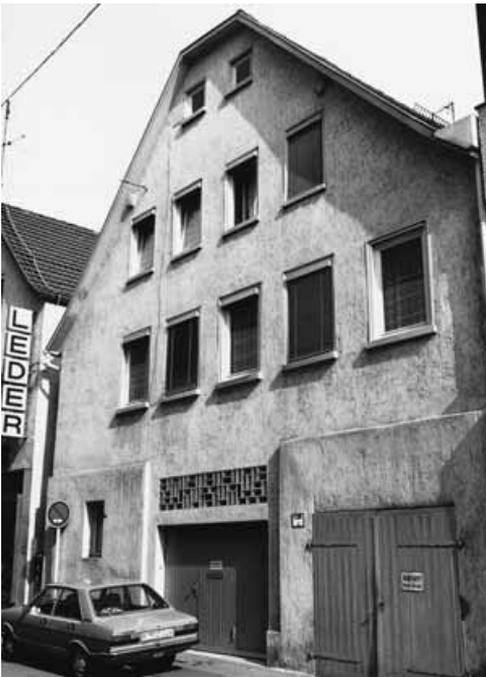
Abb. 155: Federnseestraße 1, 1978.

Federnseestraße 1 (Abb. 155) war ein ehemaliges Gerberhaus und eines der letzten Gebäude in der Innenstadt ohne Anschluss an die Kanalisation. Daraus wird deutlich, dass seit vielen Jahren nichts mehr für das Gebäude investiert

wurde. Durch den Abbruch des Hauses Untere Gerberstraße 4, das von der Rückseite des Gebäudes nur wenige Meter Abstand hatte, erhielt es wieder ausreichend Licht. Erst dadurch wurde es lohnend, auf dem Grundstück einen Neubau zu errichten. Vor dem Abbruch 1986 wurde ein genaues Aufmaß des Hauses gemacht; die von Architekturstudenten angefertigten Pläne liegen im Stadtarchiv.<sup>26</sup> Nr. 1 war ein zweigeschossiges schmuckloses Giebelhaus mit einem kleinen Walm, das neben dem vierstöckigen Neubau Federnseestraße 3 etwas verloren aussah. Das Erdgeschoss wurde nur für zwei nachträglich eingebaute Garagen genutzt.

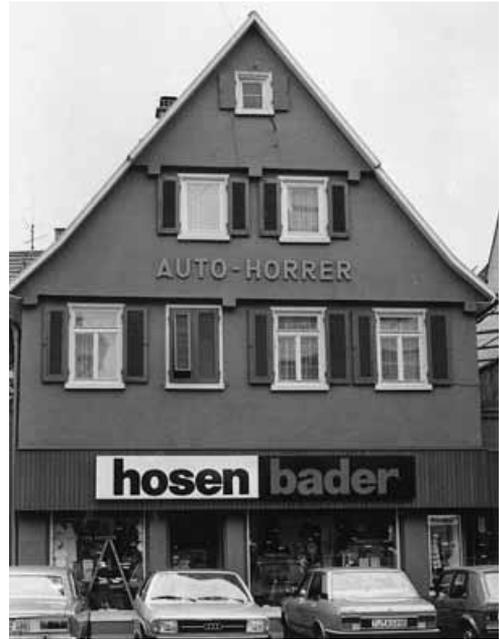
Abb. 156: Federnseestraße 17, ca. 1977.

In Federnseestraße 17, einem schmalen zweigeschossigen Giebelhaus mit Stockwerkvorsprüngen, befand sich das Geschäft „Hosen-Bader“. Die Autovermietung Horrer, deren Schriftzug am Giebel des Gebäudes noch zu sehen ist, hatte ihren Betrieb wohl schon Ende der 1960er Jahre aufgegeben und den Laden übergeben. Das Grundstück wurde von einem auswärtigen Investor neu überbaut; der frühere Mieter ist auch der neue. Auf Abbildung 156 sieht man nur den zweigeschossigen Giebel zum Federnseeplatz. Dieses Giebelhaus beanspruchte nicht einmal die Hälfte der Grundstücksfläche. Links davon stand ein breiter eingeschossiger Anbau mit überdachter Terrasse,

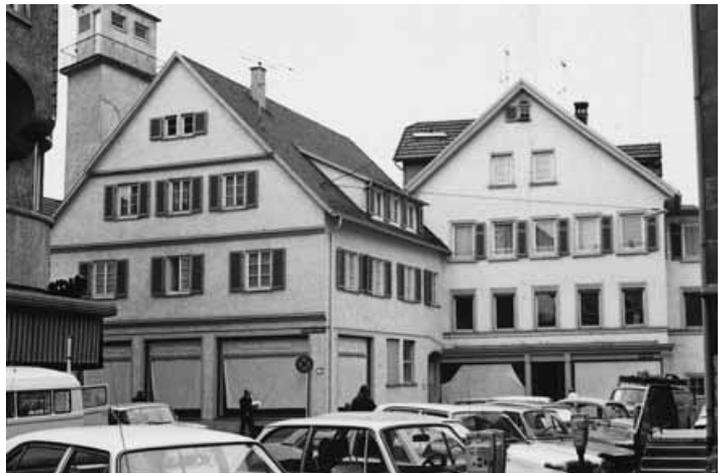
Abb. 157:  
Nikolaiplatz 3 und Bebenhäuserhofstraße 2, ca. 1975.

Gebäude (Abb. 157), hatten aber unterschiedliche Adressen. Der zweigeschossige Giebel zur Bebenhäuserhofstraße (links) war durch Stockwerksvorsprünge gegliedert, der teilweise verdeckte Giebel gegen den Nikolaiplatz (rechts) hatte ein Geschoss mehr. Nikolaiplatz 3 besaß eine recht reizvoll gestaltete Schaufensteranlage (s. Abb. 530). Das Gebäude stand unter Denkmalschutz. Das Landesdenkmalamt hat deshalb beim Wiederaufbau die Einhaltung der alten Umrisslinie verlangt.

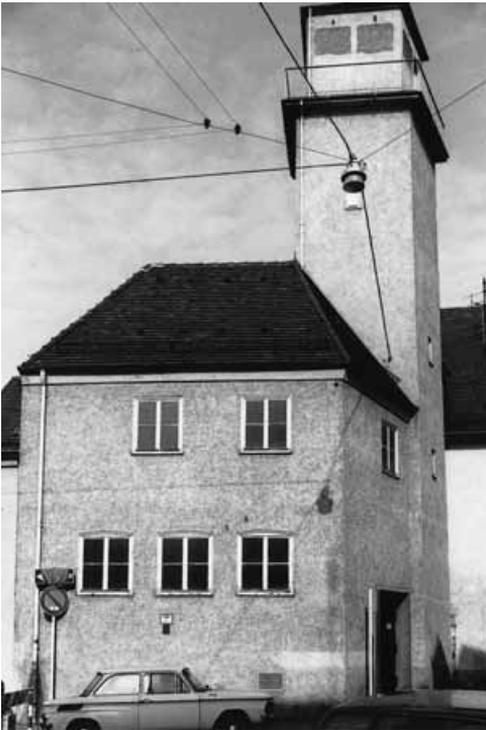
Abb. 158: Untere Gerberstraße 2, 1979.

Untere Gerberstraße 2 gehörte den Stadtwerken (Abb. 158) und war ein reiner Zweckbau für die Stromversorgung. Der merkwürdig anmutende hohe Turm, der auch vom Nikolaiplatz sichtbar war, diente ursprünglich als Mittelpunkt für elektrische Freileitungen zur Versorgung eines Teils der Innenstadt. Seit der Verlegung dieser Leitungen unter die Straßenoberfläche war er ohne Funktion. Nur das Erdgeschoss wurde als Umspannstation genutzt – das erklärt die hochliegenden Fenster. Die Umspannstation ist im Neubau an gleicher Stelle vorhanden, aber die Fläche darüber konnte bei der Neubebauung in die Nutzfläche der Obergeschosse des neuen Wohn- und Geschäftshauses Nikolaiplatz 3 integriert werden.

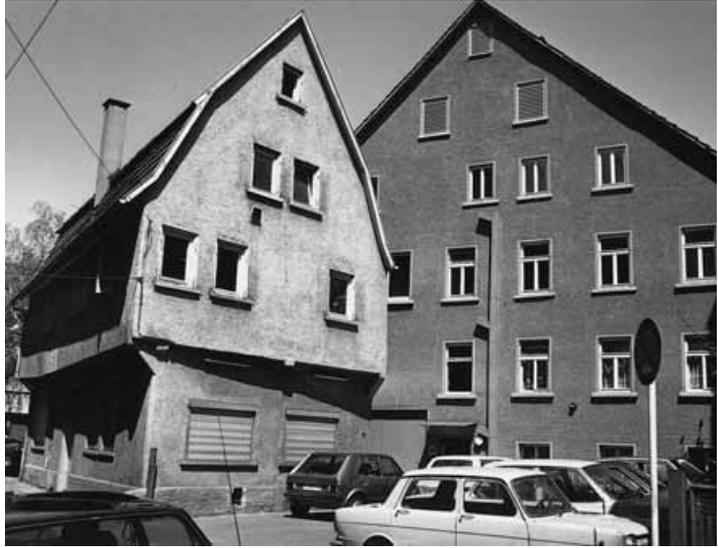
Abb. 159:  
Stadtbachstraße 1 und 3, 1980.

Stadtbachstraße 1 und 3 wurden 1982 abgebrochen, ohne dass Neubauten entstanden. Die Grundstücksflächen wurden für einen privaten Parkplatz verwendet (Abb. 159). Um den Verlust der Gebäude optisch zu mildern, wurden die freigelegten Rückwände der bestehenden Häuser um den Parkplatz herum mit Wandbildern des Reutlinger Malers Michael Mänz versehen und an der Einfahrt vorne zwei Bäume gepflanzt. Stadtbachstraße 1 hatte mit seinem deutlich vorkragenden ersten Obergeschoss und dem Mansarddach ein für die Reutlinger Altstadt etwas ungewöhnliches Aussehen. Sowohl die starken Vorsprünge oberhalb des Erdgeschosses als auch die recht kleine unregelmäßige Grundrissfigur des Gebäudes sprechen für ein hohes Alter. Es könnte zumindest in Teilen noch aus der Zeit vor dem Stadtbrand gestammt haben. Vor dem Abbruch wurden je-

doch keinerlei Untersuchungen durchgeführt. Nr. 3 war ein von der Straße weit zurückliegendes dreistöckiges Giebelhaus, dessen Erdgeschoss aber teilweise unterhalb des Straßenniveaus lag. Es war auf drei Seiten direkt an den Grenzen gebaut und hatte deshalb nur auf der Giebelseite brauchbare Belichtungsverhältnisse. Für eine Sanierung sind das keine guten Voraussetzungen – akzeptable Wohnbedingungen hätten in dem Gebäude nur schwerlich geschaffen werden können.

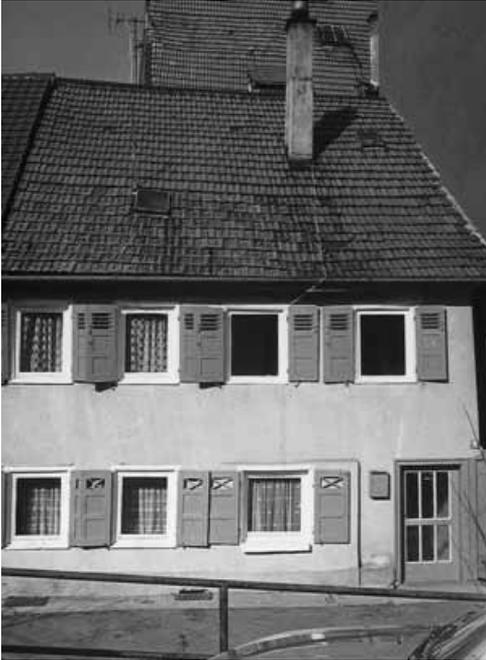
Abb. 196: Jos-Weiß-Straße 9, Seite zur Lederstraße, ca. 1975.

Abbildung 196 stammt aus den 1970er Jahren. Damals war das Gebäude Jos-Weiß-Straße 9 noch bewohnt. Im Vergleich zu den folgenden Bildern fällt auf, wie frei und offen die Fassade des Gebäudes stand. Die Bepflanzung der kleinen Böschungsfäche zwischen Parkplatz Lederstraße und der Häuserzeile erfolgte erst viel später. Nr. 9 und 11 wollte die GWG modernisieren. Über viele Jahre hing das Bauschild (rechts auf Abb. 197) an dem unbewohnten Haus. Schließlich wurden beide Häuser mit Sanierungsaufgabe verkauft. Doch erst 2001 wurde die Erneuerung abgeschlossen: Bis auf die Stadtmauer war alles abgebrochen und wieder neu aufgebaut worden.

kann man sich fragen. Auch die Böschung zwischen Parkplatz obere Lederstraße und der Reihe der Stadtmauerhäuser war allmählich so stark bewachsen, dass die Bewohner der Häuser zu wenig Licht erhielten. Abbildung 494 und die Bilder 194–196 zeigen den früheren Zustand: Damals war noch die ganze Reihe der Häuser zu überblicken, heute ist das so nicht mehr möglich.

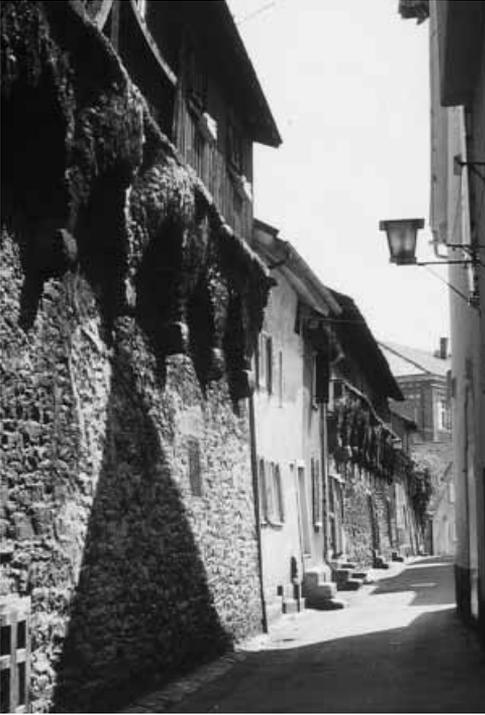
Abb. 198: Jos-Weiß-Straße 11, Stadtmaueranteil, Nr. 13 und Nr. 15, ca. 1990.

Abbildung 198 zeigt links oben den Zustand des alten Wehrganges, der inzwischen fast vollständig verglast ist. Mauer und Wehrgang gehören jeweils zu den einzelnen Häusern und werden mit diesen genutzt. Sie stehen nicht im Eigentum der Stadt, wie sicher viele Besucher der Jos-Weiß-Straße vermuten. Deshalb fehlt leider bei einigen Häusern die Stadtmauer schon seit Jahrzehnten. Da die Mauer ungefähr zwei Meter stark war, ist es nicht verwunderlich, dass die Eigentümer im Laufe vieler Jahre auf unterschiedliche Weise versucht haben, ihre sehr kleine Wohnfläche auf Kosten der Stadt-

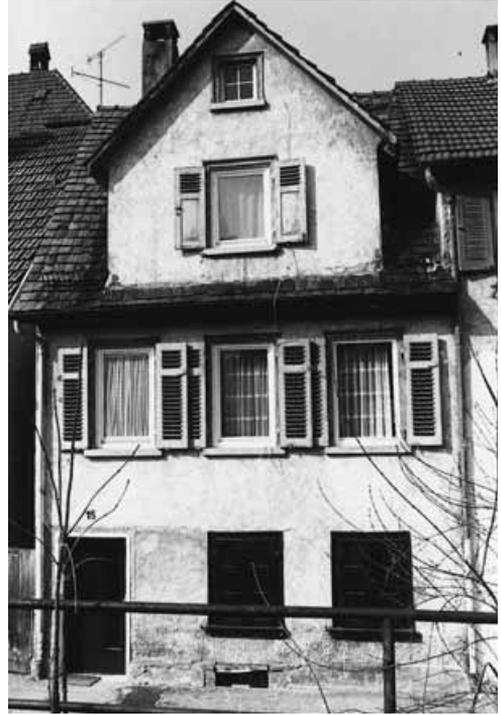
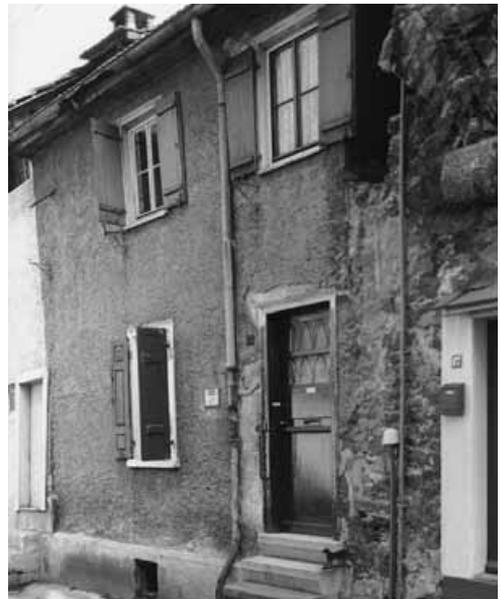
Abb. 199: Jos-Weiß-Straße 15, Ansicht von der Lederstraße, 1983.

Die Abbildungen 199 und 200 zeigen das Haus Jos-Weiß-Straße 15 von beiden Straßenseiten. Es ist eines der Gebäude ohne Anteil an

der Stadtmauer. Wie die Mehrzahl der Gebäude in dieser Straße war es ein zweigeschossiges Traufhaus, das aber, um die Wohnfläche etwas zu vergrößern, in der Mitte bereits eine breite zweigeschossige Gaube mit Giebel erhalten hatte. Die Eingangstür von der Jos-Weiß-Straße liegt vier Stufen über der Straße und führte in das Obergeschoss des Gebäudes, denn der Höhenunterschied zwischen beiden Straßen ist recht groß. Auch dieses Haus wurde abgebrochen und ein Neubau in die Lücke eingefügt. Gleiches ist bei Nr. 13 geschehen, nur passt sich der Neubau wegen seiner zu großen Höhe weniger gut in die Reihe ein.

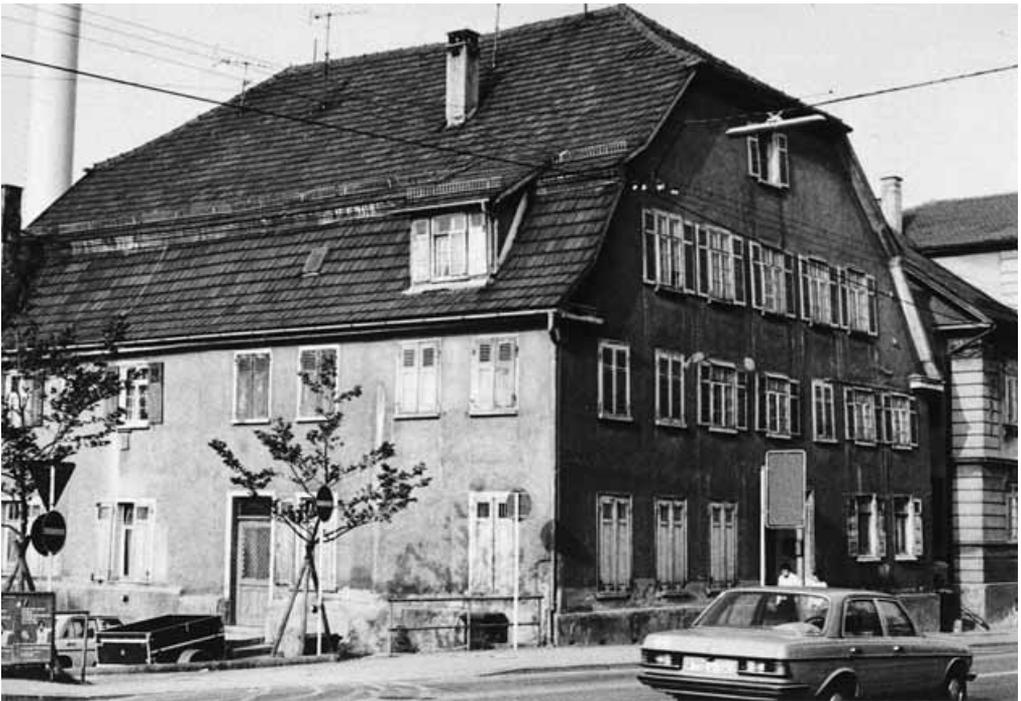
Abb. 201: Lederstraße 92, ca. 1983.

Lederstraße 92 (Abb. 201) ist Anfang der 1980er Jahre bei der Neugestaltung des damaligen Parkplatzes „Schlachthof“ anlässlich der Landesgartenschau abgebrochen worden. Das Grundstück gehört heute zum Parkhaus Lederstraße. Das Gebäude war sehr breit, zweigeschossig und hatte ein Mansarddach mit Giebel zur Lederstraße. Es wurde schon vor 1820, damals außerhalb der Stadtmauer, gebaut. Im linken Teil des Erdgeschosses waren gewerblich genutzte Räume – dementsprechend unterscheiden sich die Fenster von denen des rechten Teils. Darüber lagen Wohnungen. Mindestens seit 1974 stand das Haus mehr oder minder leer. Es wartete auf eine Neu-

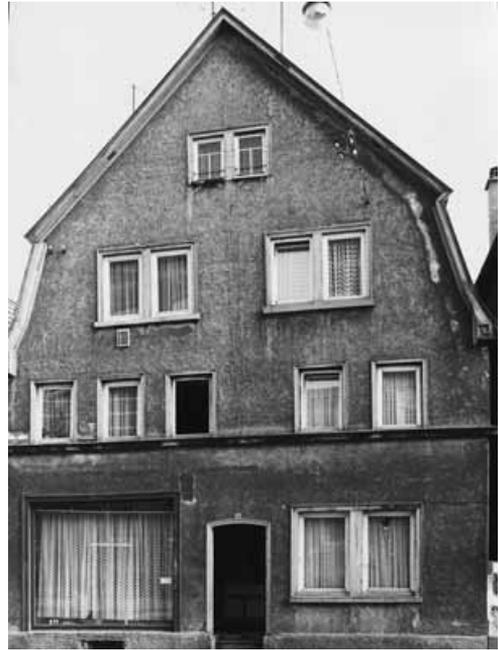
Abb. 202: Lederstraße 120, 1983.

Lederstraße 120 (Abb. 202) hatte gegen die Straße einen zweigeschossigen Giebel mit einem Mansarddach. Erdgeschoss und erstes Obergeschoss wurden durch ein hölzernes Gesims in Höhe der Fensterbänke des ersten Geschosses getrennt. Im Erdgeschoss waren links ein Laden mit Schaufenster, in der Mitte, etwas zurückliegend, der gemeinsame Eingang für die Obergeschosse und den Laden sowie rechts die Fenster einer Wohnung. Lederstraße 118 wurde renoviert (s. Kapitel II, Abb. 263), die Gebäude 122 und 124 blieben ebenfalls erhalten (s. Abb. 263 und 264), sind aber besonders auf

der Rückseite mehr oder minder stark verändert. Die übrigen Gebäude auf den Bildern 202–204 sind abgebrochen, ebenso die Mehrzahl der Anbauten auf der Rückseite.

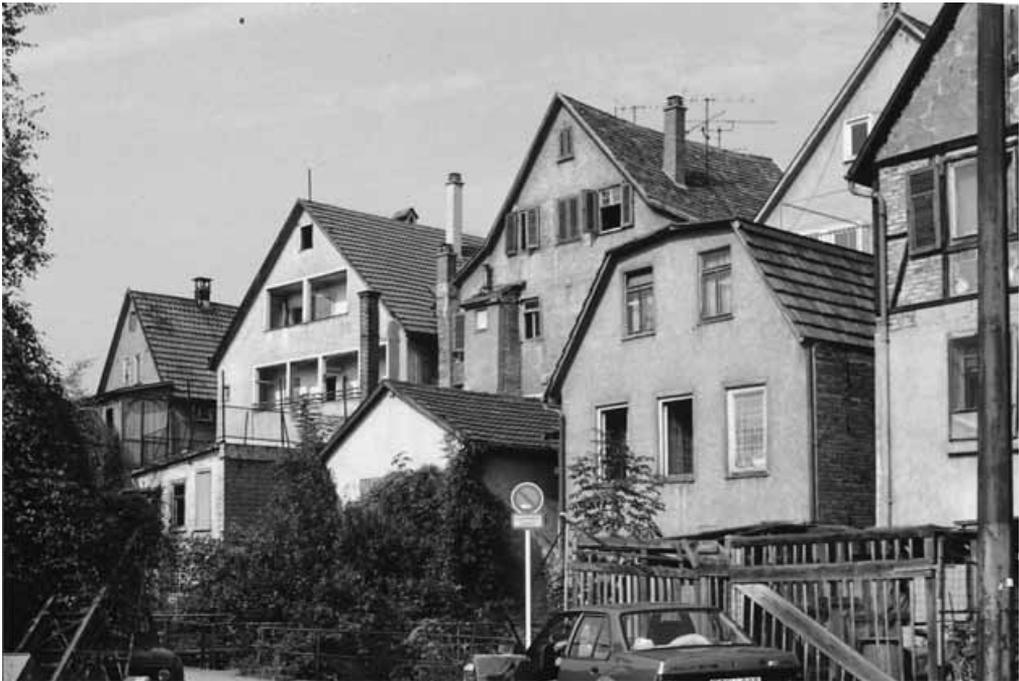
Abb. 203: Lederstraße 122–120, Rückseite von der Oberen Wässere aus, 1989.

auf der Rückseite war die Hofseite teilweise schlecht belichtet (Abb. 203 u. 204). Von der eigentlich attraktiven Lage an einem kleinen Gewässer, dem alten Triebwerkskanal auf der Südost-Seite, war nichts mehr zu spüren. Durch den Bau der neuen Brücke über die Echaz für die Bundesstraße war zudem der Kanal unterbrochen und die Einmündung in die Echaz hinter der Rath'schen Mühle durch den Straßenbau verlorengegangen. Der Kanal war trocken und füllte sich mit Unrat. Über viele Jahre gab der südliche Städteingang eine schlechte Visitenkarte für die Reutlinger Innenstadt ab (Abb. 204).

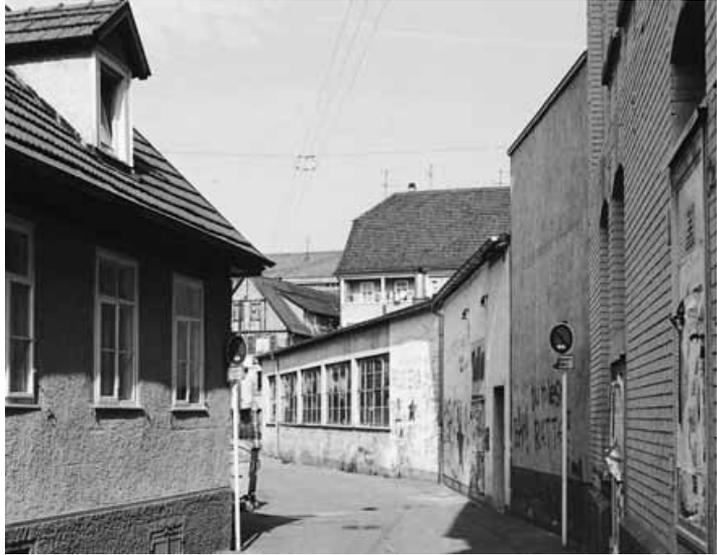
Abb. 205:  
Obere Wässere 3 und 12, 1989.

Die kleine Straße Obere Wässere war links und rechts mit Fabrikgebäuden eng bebaut (s. Karte 17 a). Abbildung 205 zeigt die Rückseite der Werkstätten der Karosserie-Fabrik Wendler. Sie standen über dem jetzt wieder freigelegten Kanal. Nach dem Auszug von Wendler

Umgebung (Abb. 205 vorne links). Die Bewohner hatten mit der benachbarten „Zelle“ natürlicherweise Probleme: Der nächtliche Betrieb des Clubs unmittelbar vor dem Haus störte das Wohnen. Die relativ neue Halle Obere Wässere 10, 1962 für die Karosserie-Fabrik Wendler gebaut, wurde nach deren Auszug zeitweilig von einer Getränkehandlung und auch von einem Teppichmarkt genutzt (Abb. 207). Gegen die Echaz war die Halle voll verglast, das Bild gibt daher keinen vollständigen Eindruck des Gebäudes.

schossigen Industriehallen der Firma Wendler, mit denen der Hof weitgehend überbaut war, kurz vor dem Abbruch. Auf Abbildung 214 sind die Hallen zu sehen, die über dem Kanal standen. Ihre Rückseite lag gegen die Straße Obere Wässere (auf Abb. 205 ist hinten in der Mitte ein Teil dieser Straßenseite erkennbar). Abbildung 215 blickt in die Gegenrichtung auf die Rückseiten von Lederstraße 126 und 128. Abbildung 216 ist aus dem neuen Gebäude Obere Wässere 4 aufgenommen: Rechts ist das mehrgeschossige Fabrikgebäude von Firma Engel, Albstraße 16, links ein Teil der Rückseiten der Häuser Lederstraße 134 und 136 sichtbar und in der Mitte die Fabrikhalle von Wendler, vorne eingeschossig, dahinter ihr zweigeschossiger Teil. Die niedrigen Hallen über dem Kanal waren schon abgebrochen. An gleicher Stelle steht jetzt das viergeschossige Bürogebäude Obere Wässere 1.

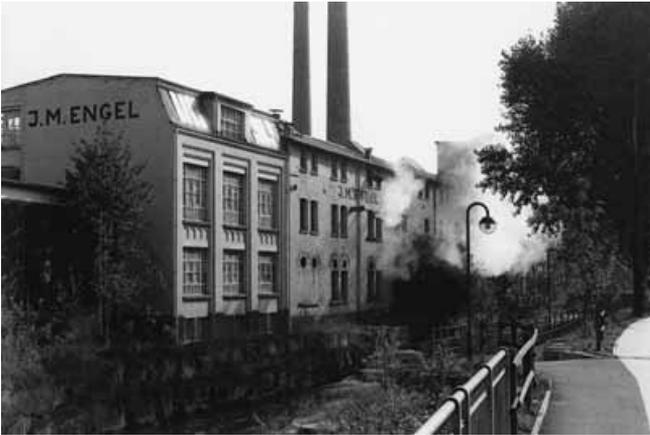
Abb. 208:  
Obere Wässere 12/1 und 14,  
Blick vom Fußweg an der  
Echaz, 1987.

gel standen bis unmittelbar an die Ufermauer der Echaz. Häufig kam Dampf aus einem der Rohre in der Fassade (Abb. 208). Der Standort am Fluss war für den Textilbetrieb sehr günstig. Ein großer Teil des Brauchwasserbedarfs wurde aus unterirdischen Wasserfassungen an der Echaz gewonnen, teils aus eigenen Quellen, teils aus denen benachbarter Betriebe. Als zum Beispiel „Trikot-Wendler“ kein Wasser mehr benötigte, wurde zusätzlich Brauchwasser von dort in einem Rohr entlang der Echaz, sichtbar vor der Ufermauer, auf das Grundstück Engel geleitet.

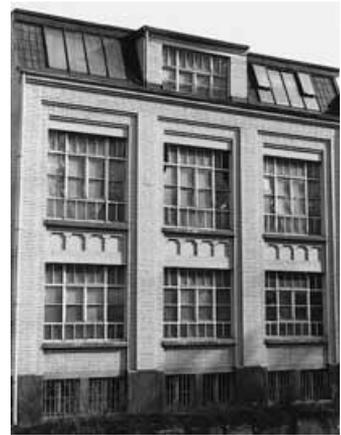
Abb. 209:  
Obere Wässere 12/1,  
Seite zur Echaz, 1987.

Den Betriebsgebäuden war die etappenweise Erbauung deutlich anzusehen. Nur ein kleiner Gebäudeteil setzte auch gestalterische Akzente: Das kurze zweigeschossige Gebäude Obere Wässere 12/1 mit Mansarddach (Abb. 209) war mit seinen großen Fenstern und der stark gegliederten Fassade ein anspruchsvoll gestalteter Industriebau wohl aus den 1920er Jahren. Der lange, weißgeschlämmte dreigeschossige Ziegelbau, Nr. 14, mit nur wenigen paarweise angeordneten Fenstern stammte dagegen sicher noch aus dem 19. Jahrhundert (Abb. 210): Ursprünglich unten mit Fenstern ausgestattet, die oben mit Rundbogen abschlossen, darüber Fenster mit Schwippbögen und ganz oben mit nur sehr kleinen quadratischen Fenstern – insgesamt eine interessante Fassade, die allerdings durch zahlreiche Ausbesserungen stark verändert war. Ein Fahrstuhlturm war zusätzlich recht unbeholfen vor die Fassade gesetzt worden.

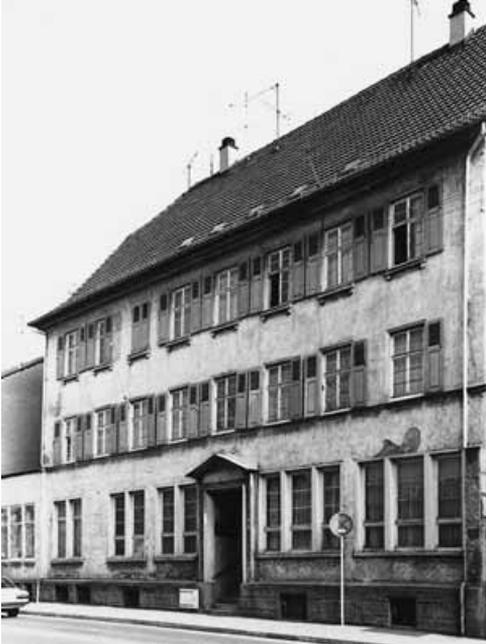
Abb. 211: Lederstraße 126, 1983.

Beim Abbruch der drei Gebäude Kanzleistraße 67 (s. Abb. 181 und 182), Stadtmauerstraße 3 (s. Abb. 172) und Lederstraße 126 (s. Abb. 211) verschwanden auch deren Haustüren. Es waren in ihrer Art durchaus ähnliche Holz Türen: unten geschlossen, oben mit eingebauten Fenstern und Gittern. Im geschlossenen Holzteil fanden sich unterschiedliche Kassettenformen und -einteilungen, im oberen Teil verschieden gestaltete Öffnungen und Gitterornamente. Nur selten enthielten sie auch die Initialen des Eigentümers wie z. B. bei dem Haus Kanzleistraße 67 (Abb. 518); das mittlere, große Gitter wurde bei der Haustür des

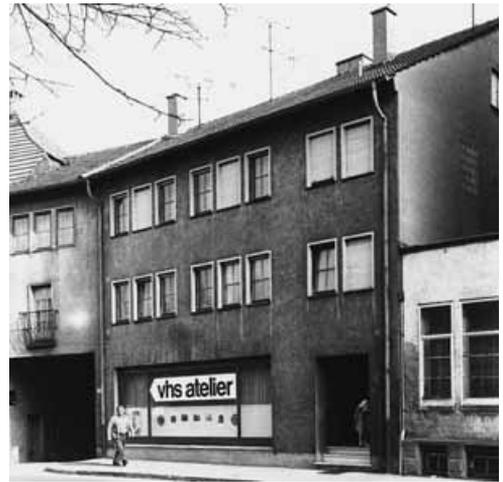
Abb. 212: Lederstraße 128, 1983.

Lederstraße 128 (Abb. 212) war ein relativ neues dreistöckiges Gebäude. Hier waren Büros der Karosserie-Fabrik Wendler untergebracht, anschließend wurde es von der VHS genutzt. Auch das Gebäude Lederstraße 130 (Abb. 213) stammte aus dem 19. Jahrhundert; in ihm befanden sich ebenfalls Büros der Firma Wendler. Mit dem hohen, durch rauen Putz betonten Sockel und dem zurückliegenden, über sieben Stufen erreichbaren breiten Eingang sowie durch das abgewalmte Dach wirkte es recht ansehnlich.

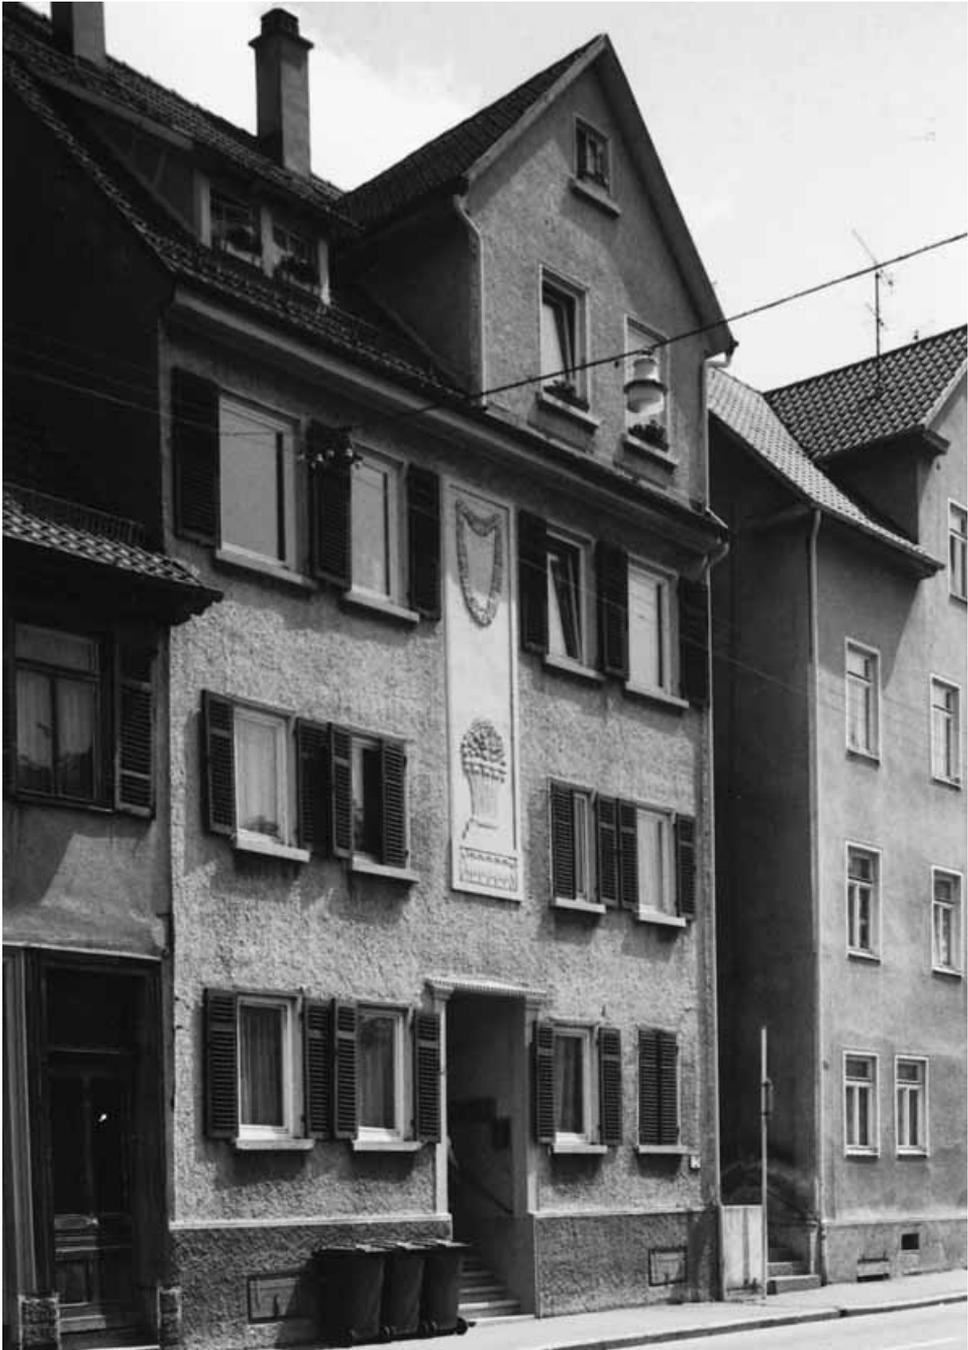
*Abb. 217:* Lederstraße 138, 1988.

vestor zwischen 1994 und 1996 nacheinander abgebrochen. Die Fassade von Nr. 138 besaß als Besonderheit ein über fast zwei Stockwerke reichendes Stuckornament: unten eine Vase voller Blumen, oben eine hängende Girlande (Abb. 217). Das dreigeschossige Gebäude mit hohem Sockel hatte, wie viele Häuser an der oberen Lederstraße, eine große Dachgaube, die jedoch bei den meisten Gebäuden als Mittelgiebel diente; hier war sie merkwürdig unsymmetrisch an die Seite gesetzt. In Haus Nr. 140 wurde ein Teil des Erdgeschosses als Laden genutzt, zuletzt von Friseur Arlt (Abb. 218). Die gusseiserne Ecksäule des Schaufensters zeigte, dass der Laden Ende des 19./Anfang des 20. Jahrhunderts eingebaut worden war. Das nur zweigeschossige Gebäude war schmucklos und das niedrigste in der oberen Lederstraße. Eigentümlich war die kleine Türöffnung an der linken Gebäudeecke, durch die man wohl den wesentlich tiefer als die Lederstraße liegenden Hof erreichen konnte. Die Gebäude standen nicht unter Denkmalschutz. Der Investor hat deshalb die Genehmigung für Abriss und Neubau ent-

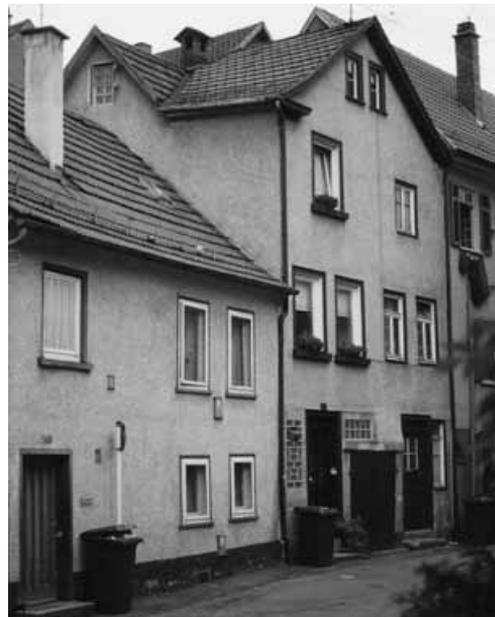
Abb. 219: Lederstraße 144, 146 und 148, 1989.

die beiden Haustüren belegen dies (Abb. 219 rechts). Nr. 148 war ein zweistöckiges traufständiges Haus (Abb. 219 links). Bei allen drei Gebäuden handelte es sich um Wohnhäuser ohne gewerbliche Nutzung im Erdgeschoss. Nach der Flurkarte von 1842 sind sie zwischen 1820 und 1842 gebaut worden.

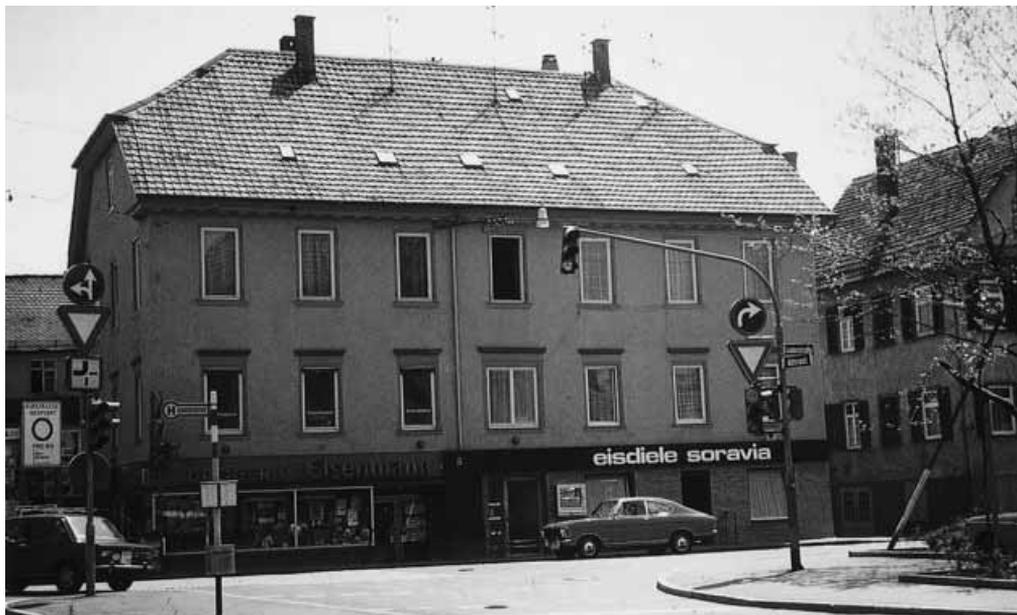
Abb. 220: Lederstraße 150, 1988.

Lederstraße 150 (Abb. 220) ist im Plan von 1820 bereits eingezeichnet. Als einziges der hier kürzlich abgebrochenen Häuser war es ein recht stattliches dreigeschossiges Gebäude, das über Jahrzehnte einen Blickfang darstellte, wenn man aus der Metzgerstraße zum Albtortplatz kam. Im Erdgeschoss, das ein paar Stufen unter dem heutigen Niveau der Lederstraße lag, bestanden die Drogerie Eisenmann und eine Eisdiele der Familie Soravia lange nebeneinander. In den letzten Jahren war die Eisdiele in den Laden an der Ecke umgezogen und in dem rechten Laden befand sich ein Imbiss. Auf der Rückseite, wo das Eingangsniveau viel tiefer liegt, hatte das Gebäude eine recht große

Rundbogentür als Zugang zu einem alten Keller. Auch das große an beiden Giebeln abgewalmte Dach zeigt, dass das Haus einmal als recht vornehmes Domizil unmittelbar vor dem Stadttor errichtet worden war. Die kräftigen Fensterumrandungen im ersten Obergeschoss und die schönen Details am Traufgesims unterstützen diesen Eindruck. Das Gebäude wurde vermutlich zu Beginn des 19. Jahrhunderts gebaut – 1820 ist es auf dem Katasterplan eingezeichnet – und ist damit wesentlich jünger gewesen als die beiden Häuser Albstraße 2 und 4. Es stand nicht unter Denkmalschutz, so dass vor dem Abbruch bedauerlicherweise keine bauhistorische Untersuchung erfolgte, die mehr über die Geschichte dieses Hauses zutage gefördert hätte.

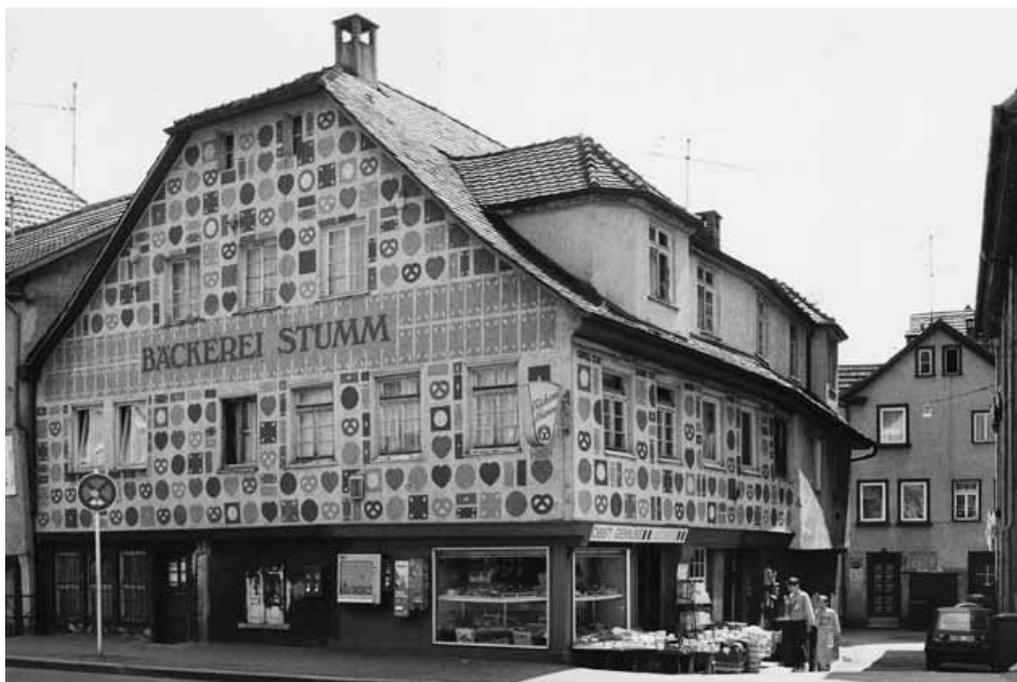
Abb. 221: Albstraße 2, 1988.

Die beiden Gebäude Albstraße 2 und 4 am Anfang der Albstraße (Abb. 221 und 222) waren im Bebauungsplanverfahren „Kernstadt Süd“ vom Denkmalamt als Prüffälle bezeichnet worden. Sie wurden deshalb recht ausführlich untersucht und dokumentiert.<sup>31</sup> Beide Gebäude bestanden aus zwei Teilen, einem in den 1520er bzw. 1560er Jahren errichteten Gebäude an der Albstraße und jeweils einem hinteren Anbau aus dem frühen 18. Jahrhundert. Bei beiden Gebäuden lag der Erdgeschossfußboden unter dem heutigen Straßenniveau. In Albstraße 2 befand sich ein Laden; das Bild 221 zeigt, wie niedrig er war. Alle Geschosse des Gebäudes hatten eine Raumhöhe von unter 2,20 Meter. Die Brezeln auf der Fassade ließ in den 1970er Jahren die Bäckerei Stumm aufmalen, deren Nachfolge ein türkischer Lebensmittelladen antrat. Albstraße 4 war bis kurz vor dem Abriss bewohnt. Das Erdgeschoss war noch niedriger, die Eingangstür drei Stufen unterhalb der Straße und nur knapp 1,80 Meter hoch (Abb. 222). Bei dem Haus fehlte die Außenmauer gegen das Nachbargebäude; es war direkt an Nr. 2 angebaut. Auch hier zeigen die kleine Grundrissfläche und die niedrigen Stockwerkshöhen der aus dem 16. Jahrhundert stammenden Elemente, dass es sich um sehr einfache Häuser handelte. Obwohl beide Gebäude in Teilen

ein so hohes Alter hatten, erschienen sie schon allein wegen der niedrigen Geschosshöhen und zusätzlicher konstruktiver Mängel für eine Renovierung ungeeignet. Für die Erforschung der Stadtgeschichte war es aber sehr wertvoll, dass sie vor dem Abbruch genauer untersucht wurden.

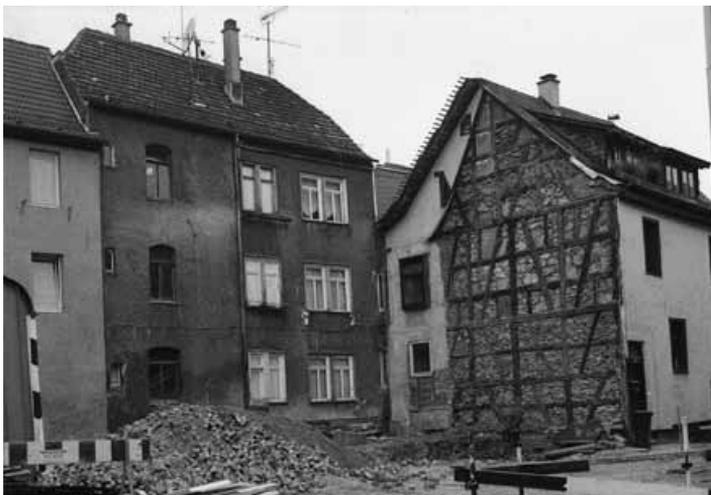
*Abb. 251:*  
Willy-Brandt-Platz 8  
(früher Lederstraße 43),  
Rückseite, und Pfäfflinshof-  
straße 2, Seitenfassade  
von der Pfäfflinshofstraße  
aus gesehen, 1996.

Die Ansicht der Pfäfflinshofstraße (Abb. 251) zeigt in der Mitte Willy-Brandt-Platz 8, bevor der rückwärtige Anbau errichtet wurde. Das Haus hatte zwar nach hinten Fenster, aber weder Tür noch Zufahrt, und der Abstand zu den Gebäuden Pfäfflinshofstraße 4 und 6 war sehr gering. Erst durch deren Abbruch ist es möglich geworden, das Gebäude

unabhängig vom Busbahnhof zu beliefern und anzufahren. Die frühere Grundstücksfläche der Gebäude Pfäfflinshofstraße 4, 6 und 8 wurde in einer Art Umlegung zur Vergrößerung der Flächen von Willy-Brandt-Platz 6, 8 und Pfäfflinshofstraße 2 aufgeteilt. An der unverputzten Seitenwand von Pfäfflinshofstraße 2 ist auf dem Bild rechts noch der Umriss des Gebäudes Nr. 4 zu erkennen. Dort wurden eine Garage und darüber Loggien angebaut. Die Grundstücke Willy-Brandt-Platz 6 und 8 wurden rückwärtig bis an die Pfäfflinshofstraße erweitert und erhielten so die notwendigen Zufahrten und eine Erweiterungsmöglichkeit. Bei Nr. 6 ist die Fläche nur für Stellplätze genutzt, bei Nr. 8 ist sie mit einer Garage überbaut und für andere Nutzungserweiterungen, die in dem relativ schmalen Gebäude anders nicht möglich gewesen wären.
