# Reutlinger Geschichtsblätter

Jahrgang 2004 · Neue Folge Nr. 43

Stadtarchiv Reutlingen  
Reutlinger Geschichtsverein e.V.

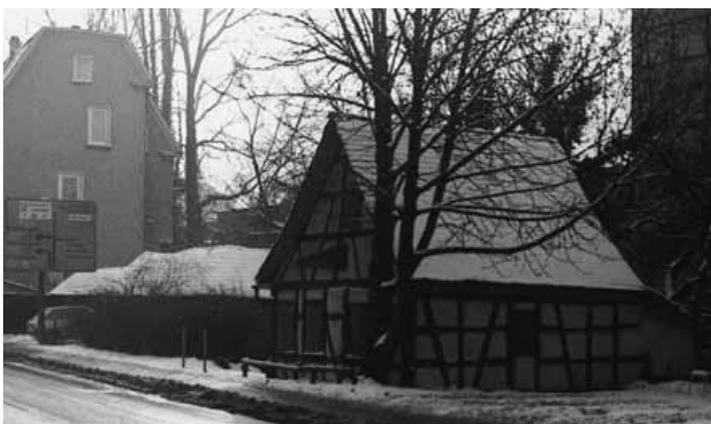
*Abb. 253:*  
Lederstraße 36 (heute  
Willy-Brandt-Platz 21),  
Gerbersteg, 1986.

Vor dem Bau des Zentralen Busbahnhofs 1991–1994 führten die historische Mauer des Gerbersteges und das kleine Fachwerkgebäude daneben, das sogenannte Gerbertorhäuschen, ein Schattendasein (Abb. 253). Die Mauer war hinter Büschen versteckt und das kleine Haus stand lange leer. Das Gebäude ist 1766/67 jenseits des Grabens nach Abbruch neu errichtet worden.<sup>44</sup> Der auf Bild 252 durch Büsche verdeckte Zugang zur Echaz hatte eine fast undurchsichtige Tür und war immer verschlossen, so dass die Echaz nicht zu sehen war. Der einzige Schmuck der Mauer, das steinerne Relief mit Christuskopf und Gerbermessern sowie dem Wappen der Gerberzunft darüber, war ebenso schwarz wie die ganze Mauer. Alles war vollkommen unattraktiv; kaum ein Fußgänger traute sich hierher. Da Mauer und Haus unter Denkmalschutz stehen, kam ein Abriss nicht in Frage, obwohl viele meinten, dass diese unscheinbaren Überbleibsel aus dem späten Mittelalter den modernen Busbahnhof nur stören würden. Für das Haus fand sich trotz der geringen Größe ein Investor, der die kleine Gaststätte „Gerber-

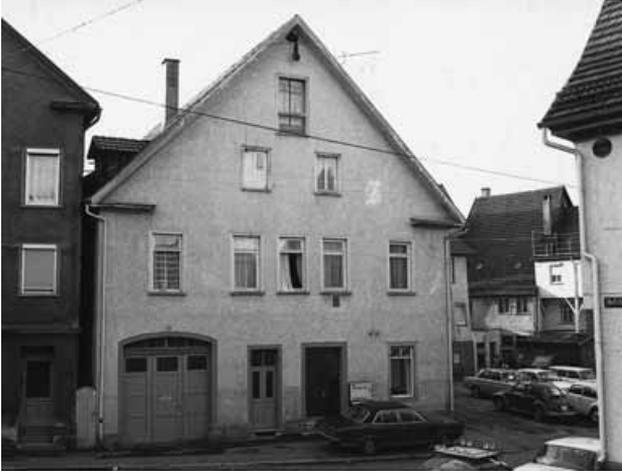
Abb. 254: Glaserstraße 14, 1975.

Das Haus Glaserstraße 14 (Abb. 254) wurde zwischen 1847 und 1871 gebaut. Vor der Sanierung 1992 beherbergte es für eine kurze Zeit ein Antiquitätengeschäft mit dem Namen „Alter Abraham“. Dieser Name hat sich im Sprachgebrauch überraschend lange gehalten, obwohl längst andere Mieter den Laden nutzten. Das Haus wurde durch die GWG modernisiert. Im Erdgeschoss entstanden zwei Läden, einer links hinter der alten Einfahrt, die auf Bild 254 zu sehen ist, ein zweiter rechts. Der Eingang zu den Wohnungen in den Obergeschossen ist in der Mitte geblieben. Das Erdgeschoss war seit langem gewerblich genutzt; über viele Jahre hinweg befand sich dort eine

Küferei mit Brennerei. Die Raumhöhe reichte auch für heutige Ladennutzungen aus – das hat die Modernisierung des nicht unter Denkmalschutz stehenden Gebäudes wesentlich erleichtert.

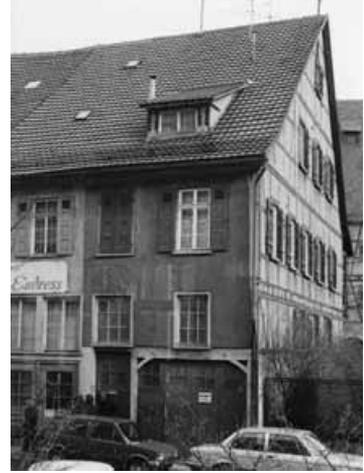
Abb. 255: Rebentalstraße 13, 1976.

Rebentalstraße 13 (Abb. 255) steht in einer Reihe zusammen mit Gebäuden, die teilweise noch aus der Zeit des Königsbronner Klosterhofes stammen. Im Gebäudebuch von 1893 noch als Scheuer erfasst, wurde Nr. 13 später zum Wohnhaus umgebaut. Das Haus, unmittelbar am Garten des Heimatmuseums gelegen und rückwärtig gegen das Museum mit einem schmalen Balkon versehen, eignet sich wegen der Lage und den Geschosshöhen für Wohnzwecke ungewöhnlich gut. Sicher war das mit ein Grund, weshalb die Eigentümer sich entschlossen haben, es für den eigenen Bedarf zu modernisieren: Ein Einfamilienhaus mit Garage, Balkon, kleinem Garten und viel Grün vor den Fenstern, wie man es so in der Altstadt sonst kaum antrifft, ist entstanden.

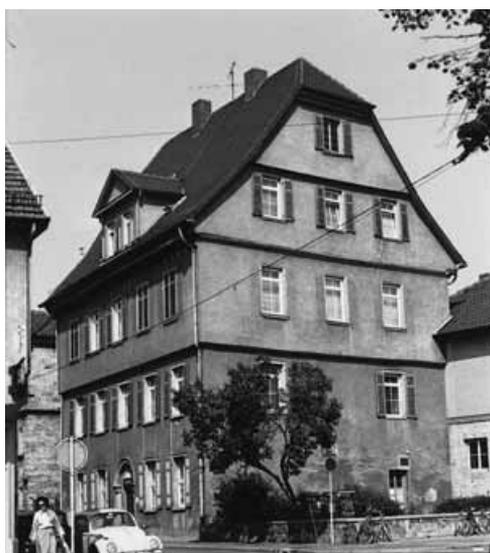
Abb. 257: Oberamteistraße 31, Marchtaler Klosterhof, 1977.

Oberamteistraße 31 ist ebenfalls ein Kulturdenkmal. Das stattliche, wohl größtenteils aus dem 18. Jahrhundert stammende, im Kern aber wesentlich ältere Gebäude, ehemaliger Marchtaler Klosterhof, war in keinem schlechten Zustand (Abb. 257). Hier bestand das Interesse

der Stadt, die beiden Fachwerkfassaden am Altstadtrand, das Spendhaus und das Friedrich-List-Gymnasium, um eine dritte zu ergänzen. Es zeigte sich aber, dass die alte Fachwerkfassade vor ca. 100 Jahren aufwändig umgebaut worden war, wohl um ihr den Charakter einer steinernen Fassade zu geben, was die Fachwerkfreilegung unerwartet umständlich und teuer machte. Auf der Grundstücksgrenze zur Lederstraße wurde außerdem die Mauer des kleinen privaten Gartens auf die gleiche Höhe gebracht wie die Gartenbegrenzung beim List-Gymnasium. Die auf dem Bild zu sehende sehr niedrige Mauer stammte erst aus der Zeit, als das angrenzende Alber-Haus gebaut worden war. Jetzt ist an dieser Stelle die Raumkante der Lederstraße wieder besser geschlossen und der Garten als geschützter privater Raum nutzbar.

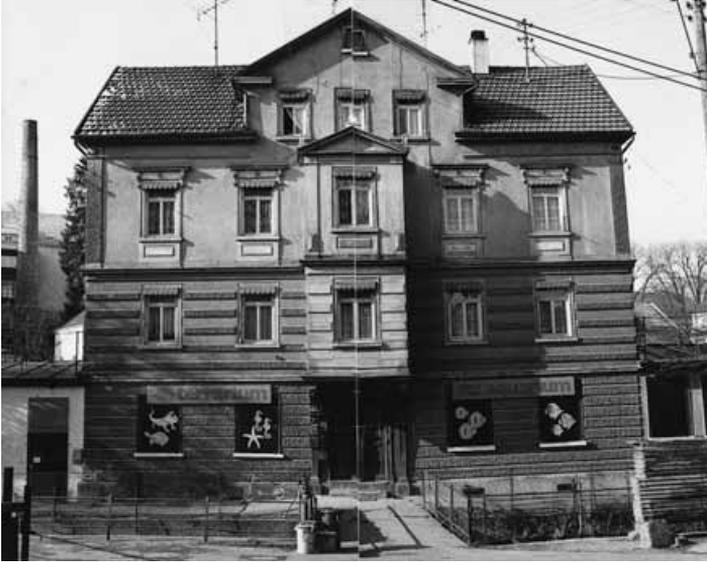
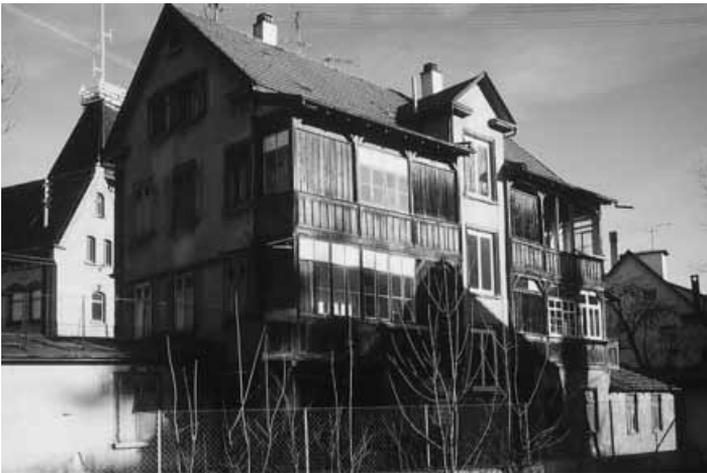
Rechtzeitig zur Landesgartenschau von 1984 wurden die Gebäude Lederstraße 76/1 und 90 sowie Frankonenweg 8 renoviert. Das zwischen 1820 und 1847 errichtete Haus auf der Echazinsel Nr. 76/1 (Abb. 258 und 259) hatte seitlich und hinten zahlreiche Anbauten, so dass die ursprüngliche Schönheit des Gebäudes nur noch schwer erkennbar war. Im Erdgeschoss befand sich das Reutlinger Terrarium, bis dieses anlässlich der Gartenschau in ein geeigneteres Domizil mit mehr Platz in die Pomologie umziehen konnte. In dem sanierten Haus befinden sich heute nur Wohnungen. Die neuen Farben der Fassade wurden nach einer farbigen Skizze vom Beginn des Jahrhunderts ausgewählt. Selbst Details wie die Abdeckungen der Markisen wurden den historischen Vorbildern entsprechend erneuert. Die eingeschossigen seitlichen Anbauten wurden entfernt und die wiedergewonnene Fläche als Garten für die Bewohner nutzbar gemacht.

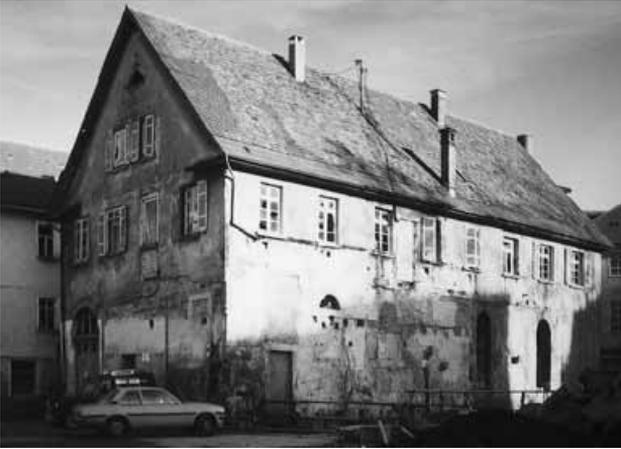
Abb. 260: Frankonenweg 8, Alte Mühle, Nord- und Westseite, ca. 1982.

Frankonenweg 8, früher Lederstraße 82, ein altes Mühlengebäude, hatte viele Jahre leer gestanden. Seine Anbauten vorne und an der Seite über dem Triebwerkskanal (s. Abb. 62) wurden

abgebrochen; auf Bild 260 fehlen sie schon, aber die Spuren sind noch gut zu sehen. Auch das Mühlrad in dem seitlichen Anbau war beseitigt worden, bevor mit der Modernisierung des Gebäudes begonnen wurde. Das Mühlengebäude

ist nach Aussage des Denkmalamtes Mitte des 19. Jahrhunderts errichtet, im Katasterplan von 1820 ist an der Stelle aber bereits ein Gebäude vorhanden, deshalb dürfte es mindestens teilweise älter sein. Es fand sich ein privater Investor, der das unter Denkmalschutz stehende Gebäude kaufte und modernisierte. Zur Landesgartenschau war die Gaststätte „Alte Mühle“ in Betrieb. Aus der Rath'schen Mühle, Lederstraße 110, hat die Stadt das Wasserrad hierher ver-

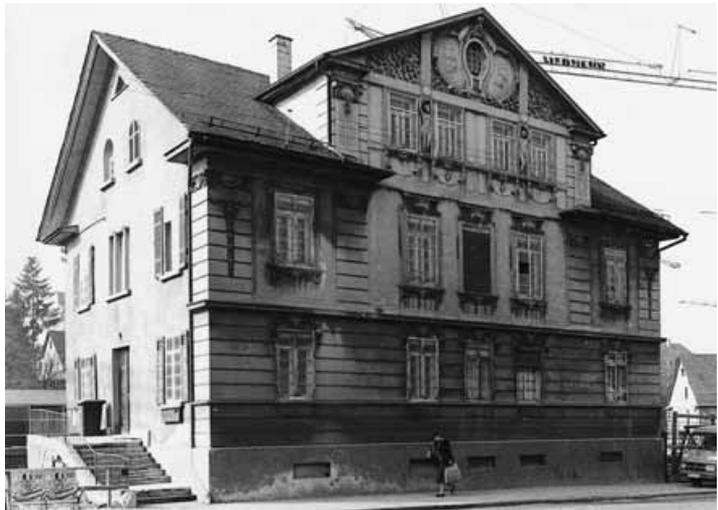
Abb. 262:  
Lederstraße 90, 1983.

Lederstraße 90 steht auch unter Denkmalschutz und weist einen für Reutlinger Verhältnisse sehr reichen Fassadenschmuck aus Stuck auf (Abb. 262). Es war das Haus eines Gipsers. Es wurde 1842/43 gebaut und erhielt um die Jahrhundertwende die Stuckfassade. Die Handwerker, die Gebrüder Benz, wollten mit diesem Schmuck wohl auch zu Werbezwecken ein Beispiel ihres beruflichen Könnens geben. Im Giebel beiderseits des ovalen Fensters fin-

den sich als Monogramm die Buchstaben G und B für Georg und Gustav Benz. Für die Gesichter der beiden Frauengestalten darunter haben zwei Tanten der Handwerker Modell gestanden. Zur Landesgartenschau hat die Reutlinger Gipserrinnung die Stuckfassade renoviert. An der Seitenfassade über der Eingangstür wurde zusätzlich Stuck neu angebracht, der vor dem Abbruch von Lederstraße 69 dort abgenommen worden war. Die Seite

mit dem heute überdachten Eingang hatte, wie Abbildung 262 zeigt, früher keine Stuckverzierungen. Wie bei vielen anderen Gebäuden hat die verbesserte steuerliche Abschreibung für Gebäude unter Denkmalschutz die Modernisierung finanziell erleichtert.

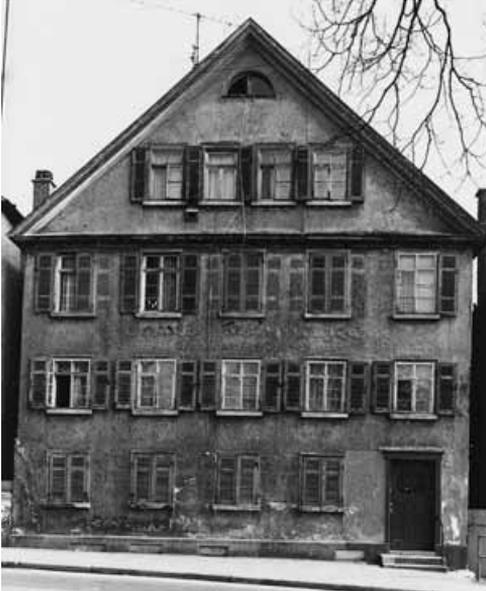
Abb. 263: Lederstraße 118, 1983.

Ebenfalls seit 1974 steht das Gebäude Lederstraße 118 (Abb. 263) unter Denkmalschutz. Das ehemalige Gerberhaus ist erstmals 1782 als neu erbaut genannt. Es hat ein kräftiges, über die gesamte Fassadenbreite durchlaufendes Gesims über dem zweiten Obergeschoss und ein Giebelgesims, wodurch das Giebel-dreieck besonders betont wird. Die auf der Rückseite über die ganze Fassade reichenden Trockenbalkone aus einer dünnen Eisenkonstruktion sind auf Abbildung 204 links zu sehen.

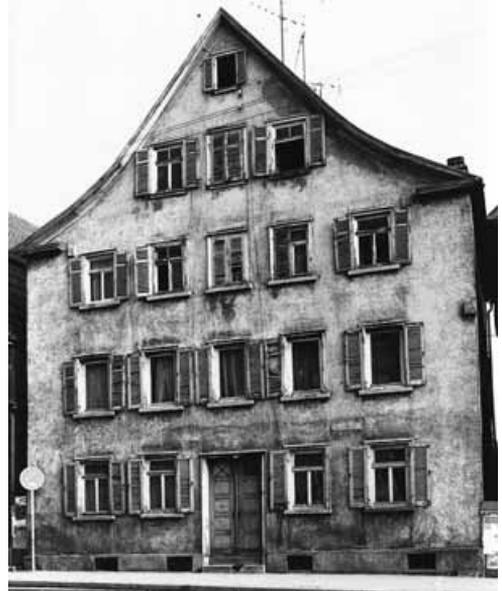
Abb. 264: Lederstraße 122, 1983.

Lederstraße 122 (Abb. 264), ein dreigeschossiges Giebelhaus, hat anders als das Nachbargebäude in Höhe der Traufe nur kurze Gesimsansätze, wie sie in Reutlingen unter

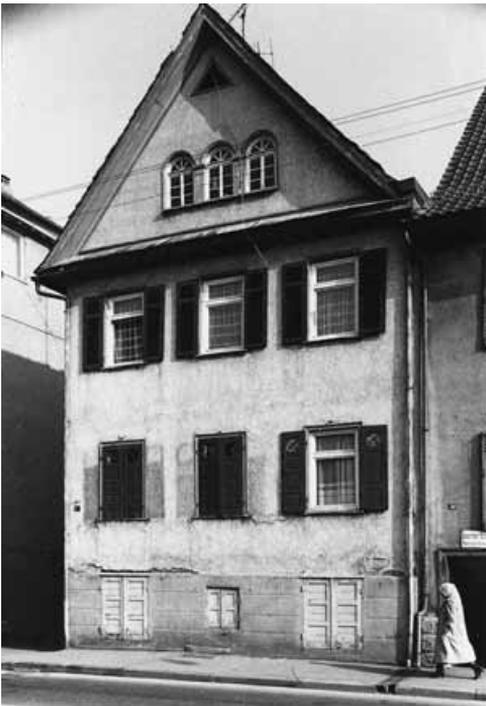
Abb. 265: Lederstraße 142, 1983.

Lederstraße 142 (Abb. 265) wurde mit Hilfe von zahlreichen Spenden Reutlinger Bürger modernisiert und wird seitdem als „Oase I“ genutzt – eine Möglichkeit, bisher Wohnsitzlosen zu helfen. Äußerlich hat sich an dem Gebäude wenig verändert. Es sind jedoch mehrere kleine Wohnungen entstanden, wo vorher im Erdgeschoss Werkstatt mit Lager und darüber die Wohnung eines Reutlinger Malergeschäftes waren. Durch den hohen Sockel mit relativ großen Öffnungen und einem Verputz, der Steinquader imitiert, vor allem aber durch das sehr kräftige Giebelgesims und die Gruppe aus drei Fenstern, die im Giebel oben mit runden Bögen abschließen, hat das Haus eine anspruchsvoll gestaltete Fassade.

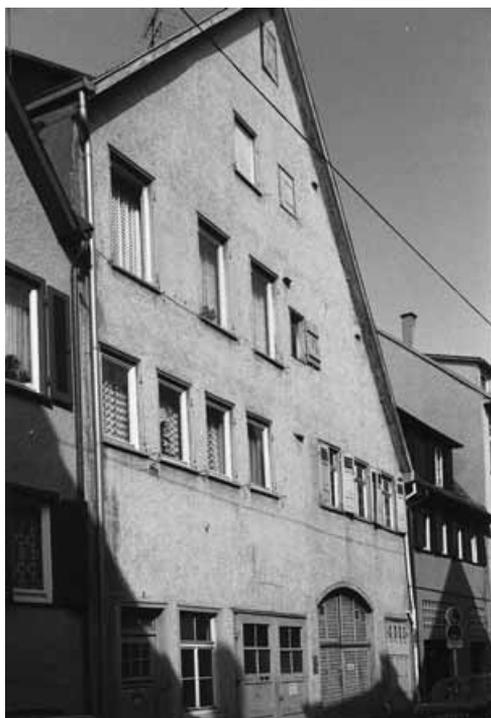
Abb. 267: Weingärtnerstraße 6 und 8, 1983.

Weingärtnerstraße 6 und 8 ist ein Doppelhaus mit zwei recht unterschiedlichen Giebelhälften (Abb. 267). Nr. 6 (rechts) ist nur zweigeschossig. Im Erdgeschoss gab es nur zwei große Türen – sie zeigen noch die frühere bäuerliche Nutzung. Darüber lag die Wohnung und die als Speicher genutzte Bühne, wie an den drei übereinanderliegenden sehr kleinen Fenstern mit einfachen Fensterklappen erkennbar ist. Bei Nr. 8 (links) war das sicher ursprünglich auch größer gewesene Tor im Erdgeschoss schon durch eine niedrigere Tür ersetzt. Die ehemals landwirtschaftlich genutzten Räume hatte man offenbar in eine

kleine Werkstatt mit breiter Tür und einem Fenster umgewandelt. Der Wohnteil darüber war auf zwei Geschosse erweitert worden; die größeren und anders angeordneten Fenster im zweiten Obergeschoss zeigen deutlich, dass sie aus späterer Zeit stammen als die darunterliegenden. Diese nachträgliche Aufstockung führte zu dem merkwürdig unsymmetrischen Bild des Giebels. Bei der Modernisierung hat der Architekt, obwohl nach allen alten Reutlinger Bauvorschriften solche Doppelhäuser jeweils einheitlich renoviert werden müssen, die Unterschiede der Hälften bewusst zu zeigen versucht. Er kannte offenbar weder die Vorschrift, noch wusste er, dass solche Doppelhäuser in Reutlingen sehr häufig vorkommen. Weil sie bei Renovierungen meist einheitlich gestaltet werden, fallen die unterschiedlichen Besitzverhältnisse in vielen Fällen gar nicht auf.

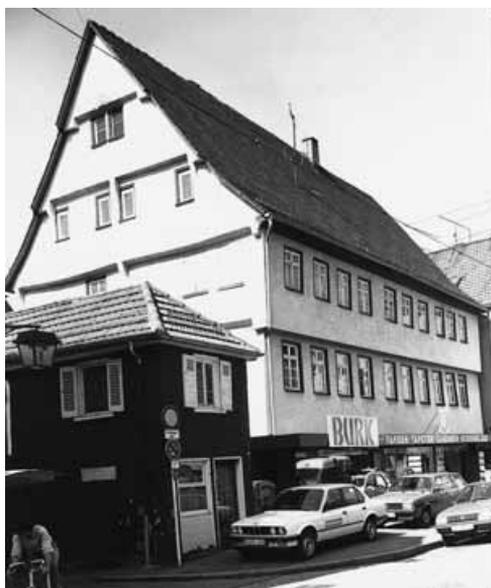
Abb. 268: Kanzleistraße 24, 1987.

Das sehr stattliche Gebäude Kanzleistraße 24 am Kanzleiplatz (Abb. 268) steht unter Denkmalschutz. Der Auszug des Farbengeschäftes Burk in die Straße Am Südbahnhof gab die Möglichkeit zu einem grundlegenden Umbau. Das weit auskragende moderne Vor-

dach und die fast durchgehende Verglasung des Erdgeschosses sind zurückgebaut (vergl. auch Abb. 467). Das Gebäude hat dadurch wieder ein angemessenes Aussehen erhalten. Bei den Bauarbeiten stellte sich zur Überraschung heraus, dass das Haus eines der ältesten in der Altstadt ist. Große Teile sind lange vor dem Stadtbrand errichtet worden. In den Geschossen oberhalb des Erdgeschosses stieß man auf die noch fast vollständig erhaltene Fachwerkkonstruktion aus der Erbauungszeit, teilweise mit späteren Decken- und Wandmalereien, wie sie in Reutlingen sonst noch nirgends gefunden wurden. Die Untersuchung der verwendeten Hölzer auf ihr Fälldatum (Dendrochronologie) hat für Erdgeschoss und 1. Obergeschoss als anzunehmendes Baujahr 1267 und für eine spätere Aufstockung 1490 ergeben. Leider hat der Bauherr, wohl aus Unkenntnis, diese in Reutlingen einmaligen historischen Funde weitgehend beseitigt. Die ursprüngliche Fachwerkkonstruktion und die Reste der Wand- und Deckenbemalung aus der Zeit der Renaissance wurden in zwei Dokumentationen, soweit es möglich war, untersucht.<sup>46</sup>

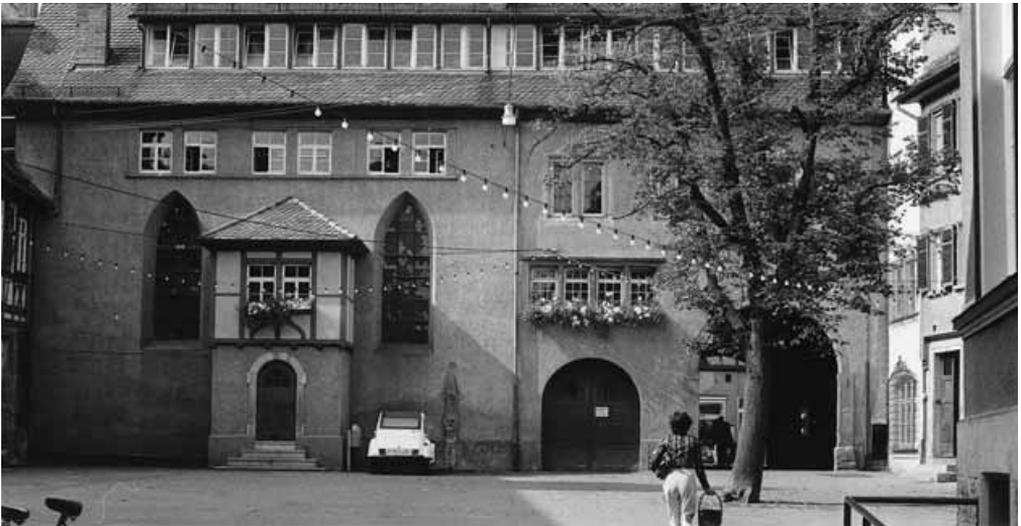
Abb. 269: Spitalhof, Wilhelmstraße 71, 1977.

Beim Spitalhof, Wilhelmstraße 71 (Abb. 269), ist die größte Veränderung vom Hof aus zu sehen: Der schmale zweigeschossige Anbau zwischen den beiden hohen gotischen Fenstern links ist entfernt, die große rundbogige Tür neben dem offenen Durchgang – es war die Tür zu dem großen Weinkeller unter dem Gebäude – ist durch einen gläsernen Vorbau ersetzt. Bei einem Nebengebäude, Wilhelmstraße 69 (Abb. 270), wurde das Fachwerk freigelegt.<sup>47</sup>

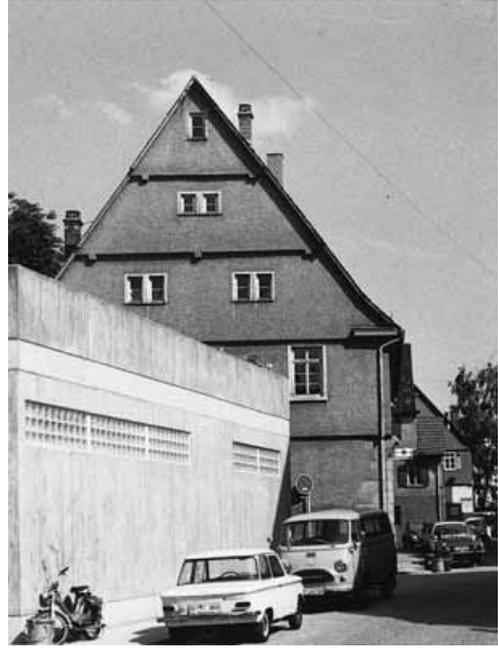
Abb. 271: Haus der Jugend, Museumstraße 7, 1974.

Auch beim Haus der Jugend, Museumstraße 7, wurde bei der grundlegenden Erneuerung des ganzen Gebäudes das Fachwerk freigelegt. Leider war 1973 in unmittelbarer Nachbarschaft an der Museumstraße von Wilhelmstraße 94 aus die hässliche Rückseite eines eingeschossigen Ladens errichtet worden (Abb. 271). Der Fachwerkgiebel ist dadurch etwas verdeckt. Das zweistöckige Gebäude ist

laut Inschrift 1566 gebaut. Es hat ein Erdgeschoss mit massiven Außenmauern. Das Fachwerkobergeschoss und das Dach stammen aus der 2. Hälfte des 18. Jahrhunderts.

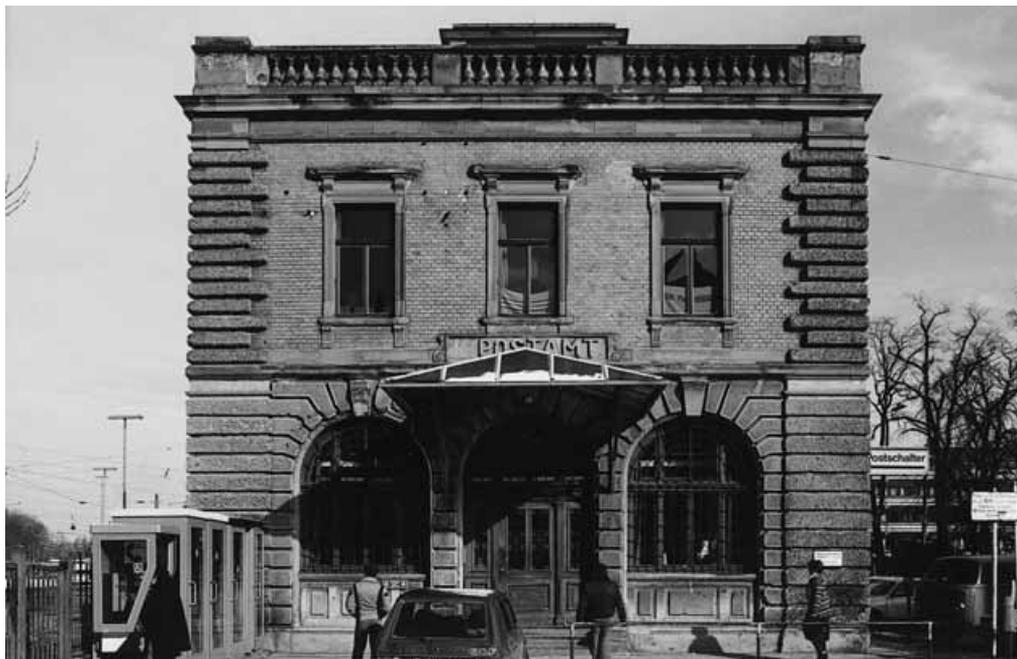
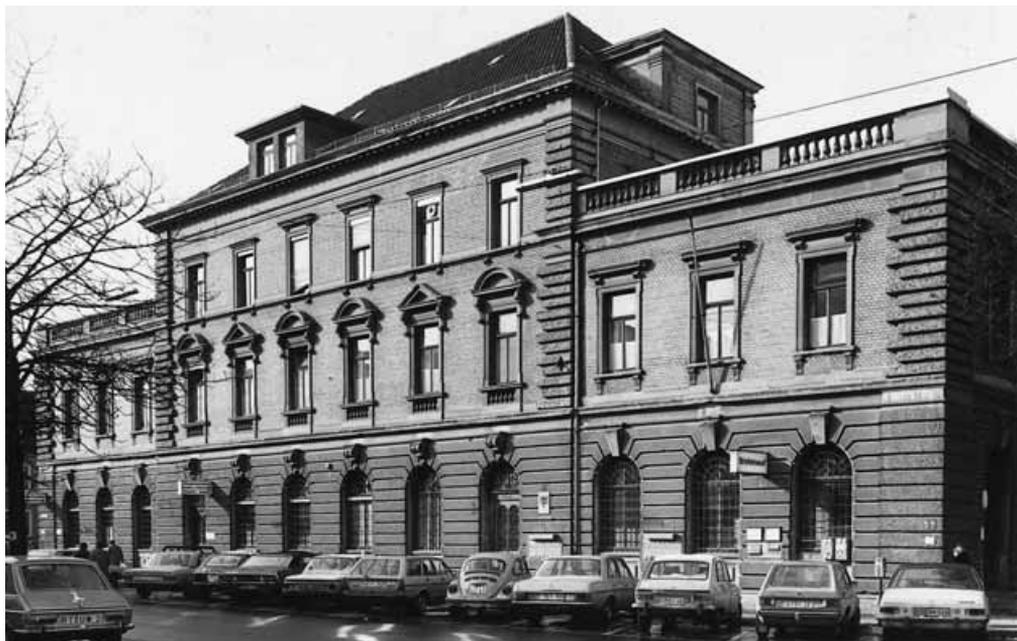
Das alte Postamt, Bahnhofstraße 1, wurde von der Post Anfang der 1980er Jahre an einen Reutlinger Bauträger verkauft (Abb. 272 und 273). Er hat aus dem in seinen letzten Jahren als Postamt etwas verwahrlosten Gebäude wieder einen ansehnlichen Bau mit Ladennutzung und einem Restaurant im Erdgeschoss gemacht. Hier wurde eine früher öffentliche Nutzung durch viele private und gewerbliche Ver-

wendungen ersetzt. Das Postamt wurde im Jahre 1895, also mehr als 35 Jahre nach Eröffnung der Bahnlinie, in seiner jetzigen Gestalt erbaut. Es war ein ungewöhnlich stattliches Gebäude im Stil der neuen Renaissance, einem italienischen Palazzo nachempfunden: ein zweigeschossiger Massivbau mit dreigeschossigem pavillonartigen Mittelbau. Das Erdgeschoss ist gestaltet, als ob es aus großen Steinquadern errichtet sei, das Obergeschoss nur mit Quadern an den Ecken, sonst aus sichtbarem Ziegelmaterial. Die Fenster im Erdgeschoss schließen oben mit Rundbögen, im ersten Obergeschoss sind sie mit kräftigen Gewänden aus Naturstein umrahmt, und im Mittelteil werden sie oben von wechselnden Ädikulen, mal rund, mal dreieckig, bekrönt. Der dreigeschossige Mittelteil ist mit einem Walmdach gedeckt. Die Dächer der zweigeschossigen Seitenteile wirken durch ihre über dem Traufgesims stehenden kräftigen Geländer aus Naturstein wie riesige Terrassen. Schon in den 1930er Jahren galt das Postamt als veraltet. Post und Stadt planten seitdem ein neues Amt an der Lederstraße, welches dann allerdings erst Mitte der 1980er Jahre errichtet wurde (heutige Adresse: Eberhardstraße 4). Wäre das neue Postamt, wie beabsichtigt, wesentlich früher

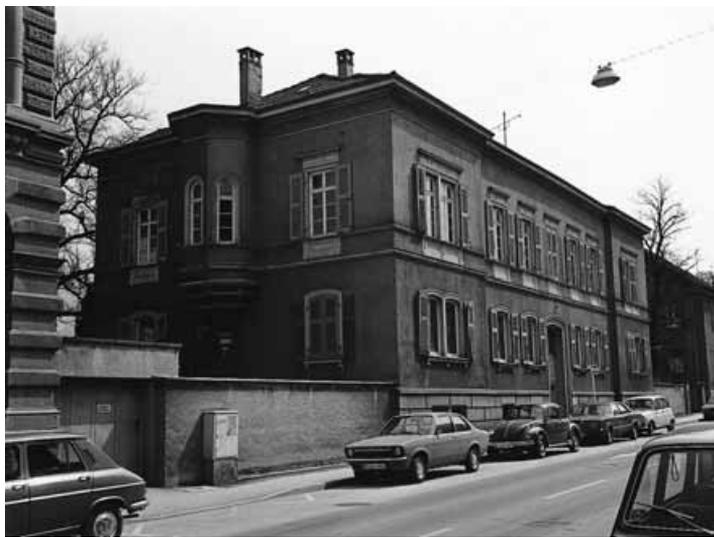
Abb. 274:  
Gartenstraße 31, 1975.

Gartenstraße 31 (Abb. 274) ist äußerlich eines der vornehmsten alten Gebäude an der Gartenstraße mit zwei Risaliten, Sandsteinsockel und zwei verputzten Geschossen darüber. Die Erdgeschossfenster sind von leichten Bögen bekrönt, die im Obergeschoss von flachen Gesimsen. Die Seitenfassaden haben im Obergeschoss je einen kleinen Erker. Das unter Denkmalschutz stehende Haus wurde 1856 erbaut und gehörte seit den 1870er Jahren den Eigentümern des Verlages Ensslin & Laiblin.<sup>48</sup> Früher war der Garten mit hohen Mauern vollständig von der Gartenstraße abgeschirmt. Das schönste und reichste Detail des Hauses ist die doppelt geschwungene Freitreppe, die von einem Saal in der Mitte des Erdgeschosses in den parkartigen privaten Garten führte (Abb. 275). Sie war vor dem Bau der Kaiserpassage weder öffentlich zugänglich noch sichtbar; erst seither ist sie in das Bewusstsein der Öffentlichkeit gerückt. Der schöne Garten mit dem eisernen Pavillon (s. Abb. 226) ist verschwunden, der Saal im Erdgeschoss ist in kleinere Büroräume unterteilt, die Treppe hat ihre Funktion verloren. Das Treppengeländer aus Sandstein war durch Verwitterung und wäh-

rend der Bauarbeiten der Kaiserpassage stark beschädigt. Der neue Eigentümer hat sie ohne Rücksicht auf ihren geringen Nutzwert für hohe Kosten wiederherstellen lassen.

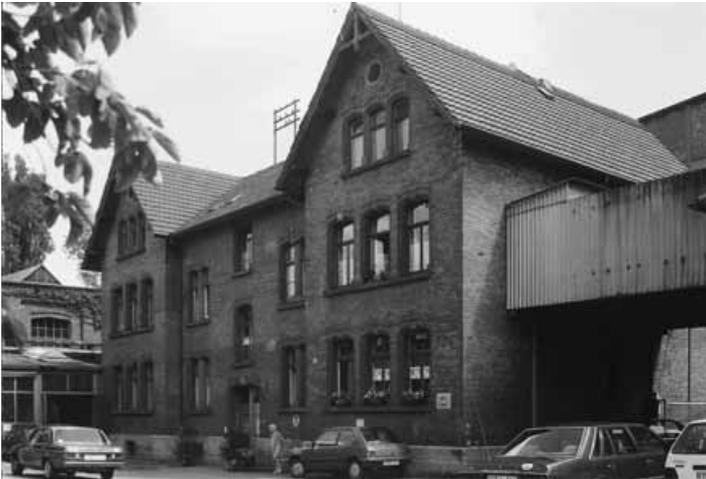
*Abb. 276:*  
Eberhardstraße 35, Gustav  
Werner'sches Kranken-  
häusle, ca. 1986.

Eberhardstraße 35, früher Gustav-Werner-Straße 7/2, ist das einzige Gebäude, das noch auf dem früheren Firmengelände der Maschinenfabrik zum Bruderhaus übriggeblieben ist (Abb. 276). Bis zum Bau einer Stadthalle steht es ganz frei; früher war es eng eingebaut und wirkte wie ein Teil der Fabrik (s. auch Karte 3, S. 16). Als Sterbehäus von Gustav Werner

kommt ihm der Rang eines Kulturdenkmals zu. 1885 erbaut, ist es heute innerlich vollständig erneuert: Sozialtherapeutische Dienste der Gustav Werner Stiftung sind dort untergebracht. Abbildung 276 zeigt die Eingangsseite, die noch relativ viel Abstand von der umgebenden Bebauung hatte. Das „Krankenhäusle“ ähnelt etwas dem Gustav Werner'schen Kinderhaus (s. Abb. 9), das nicht mehr steht, ist aber um ein Stockwerk niedriger und nimmt auch weniger Grundfläche ein – eine Art kleiner Bruder des viel stattlicheren Kinderhauses. Es

hat ebenfalls eine dunkelrote Ziegelfassade, und der Baukörper besitzt einen H-förmigen Grundriss mit einem traufständigen Mittelteil und zwei seitlichen Giebeln.

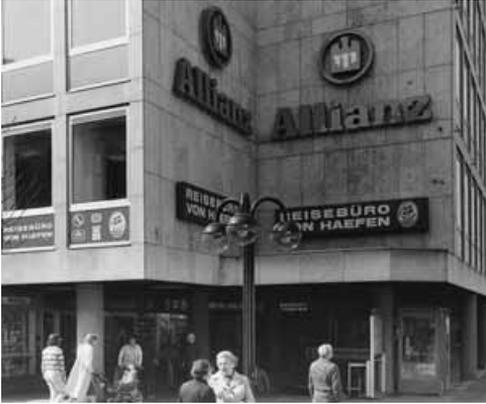
Das große Gebäude Eberhardstraße 1 am Anfang der Fußgängerzone in der unteren Wilhelmstraße/Ecke Eberhardstraße wurde von der Versicherungsgesellschaft, die es 1963 errichtet hat, an einen privaten Eigentümer verkauft. Dieser hatte den Wunsch, dem ca. 25 Jahre alten Gebäude ein moderneres Gesicht zu geben. Gleichzeitig bestand durch den Wegfall der Unterführung unter dem Karlsplatz die Möglichkeit, im Erdgeschoss an der bisher für die Treppe zur Unterführung offenen Ecke einen Laden zu bauen. So konnte dieses wichtige Eckgebäude 1998 optisch stark verändert werden. Abbildung 277 zeigt das Erdgeschoss und das 1. Obergeschoss vor dem Umbau.

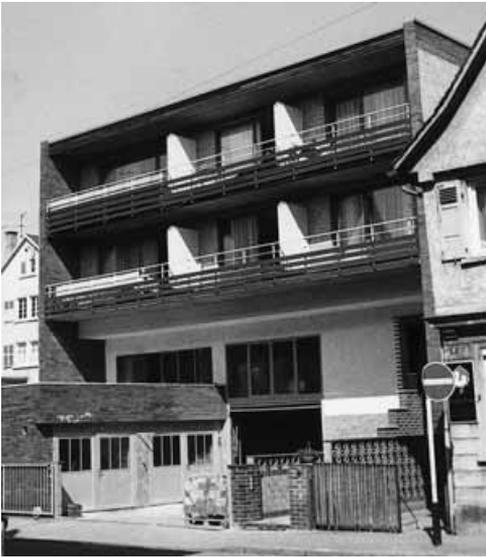
Obere Gerberstraße 8 ist ebenfalls ein Nachkriegsbau als Ersatz für ein im Krieg zerstörtes Gebäude. Zuerst wurde auf dem ausgebombten Grundstück nur ein zweistöckiges Werkstattgebäude für den Fliesen- und Bodenleger Gallo errichtet (auf Abb. 278 ist dies der Gebäudeteil unter den Balkonen). 1968 wurde die Werkstatt mit einem Appartementhaus überbaut; dabei blieb die Werkstatt erhalten. Sowohl der leicht italienische Geschmack des Bauherrn wie die ungewöhnliche Situation eines Neubaus über einer bestehenden Werkstatt prägten das Gesicht dieses Wohnhauses. Weder das Flachdach noch die über die ganze Fassadenbreite offenen Balkone fügten sich in die Umgebung ein. Auch die große Werbeaufschrift auf der Seitenwand (Abb. 279) passte nicht ins Umfeld. Durch den Neubau von Obere Gerberstraße 10, der inzwischen die seitliche Brandwand weitgehend verdeckt, und die Umgestaltung der Fassade 1990 hat sich das Äußere dieses Gebäudes sehr stark verändert.

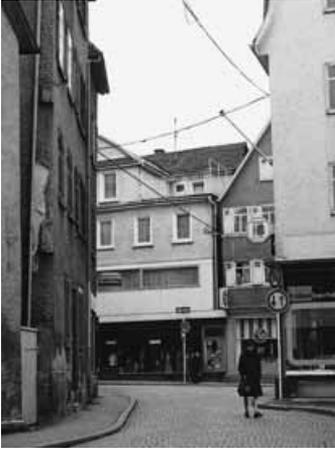
Abb. 280: Katharinenstraße 11 aus der Hofstattstraße, 1975.

Katharinenstraße 9/11 ist durch die beiden Hausnummern als Doppelhaus erkennbar. Es ist jedoch einheitlich gestaltet, beide Haushälften gehören seit langem einem Eigentümer. Auf Abbildung 280, aufgenommen aus der Hofstattstraße, ist nur die rechte Hälfte zu sehen. Die Fassade wurde 1911 mit einem Schaufenster über zwei Geschosse versehen. Im Krieg war diese Konstruktion zerstört worden, und in den ersten Nachkriegsjahren war wohl weder das Geld noch das Bedürfnis für eine Wiederherstellung der zweigeschossigen Schaufenster vorhanden. So entstand eine ungewöhnlich dreigeteilte Fassade: im Erdgeschoss große Schaufenster, im ersten Ober-

geschoss helle Tafeln mit einem langen durchlaufenden Fenster, eine Art „Seh Schlitz“, und erst im zweiten Obergeschoss stehend rechteckige Fenster in verputzter Wandfläche, wie es in der Altstadt üblich ist. In den 1980er Jahren wurde die Fassade umgestaltet: Das erste Obergeschoss erhielt Fenster wie das 2. Obergeschoss, zusätzlich wurden wieder Fensterläden angebracht. Zwar passt sich das Haus dadurch besser in die Reihe der Fassaden der Katharinenstraße ein, aber es ist doch überraschend, dass es heute viel „älter“ erscheint als in den Jahrzehnten zuvor.

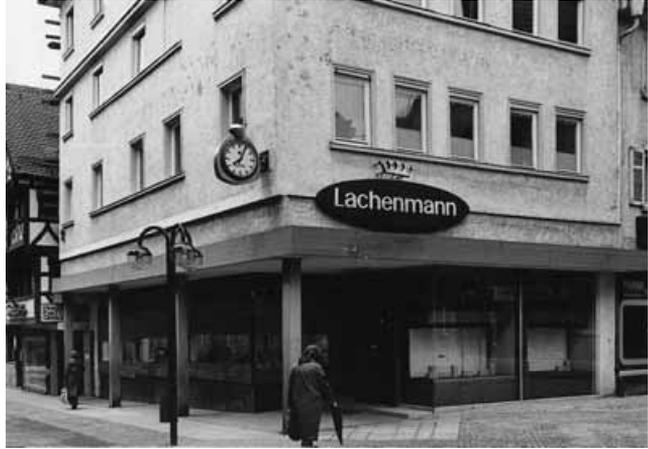
Abb. 281: Katharinenstraße 12, Erd- und 1. Obergeschoss, 1979.

Das Gebäude Katharinenstraße 12 fiel wegen seiner Höhe und mit den vier Geschossen im Straßenbild aus dem Rahmen (Abb. 282), außerdem war das Erdgeschoss mit seinen dünnen Stützen vor der Fassade (Abb. 281) für ein Juweliergeschäft keine angemessene Visitenkarte mehr. Der Eigentümer gestaltete Ende der 1970er Jahre die Fassade vollständig um. Das vierte Geschoss ist nun hinter einem Mansarddach versteckt und das Erdgeschoss erhielt eine neue Form mit Schaufenstern ohne die freistehenden Stützen. Dem Betrachter erschließt sich auch hier das Alter des Hauses nicht, aber es fügt sich seit dem Umbau besser ins Bild der Altstadt ein.

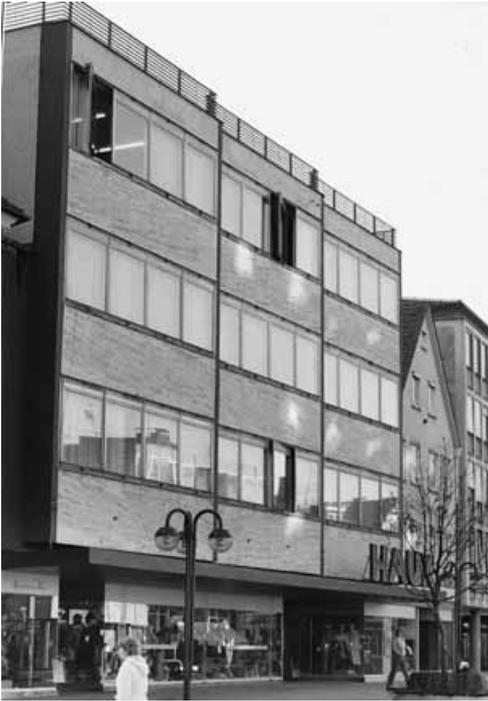
Abb. 283: Marktplatz 3, 1982.

Nach der Kriegszerstörung und dem Provisorium der Nachkriegsjahre war die Fassade des Modehauses Haux beim Neubau 1957 mit viel Sorgfalt gestaltet worden (Abb. 283). Durch eine Dreiteilung der breiten Hausfront sollte eine für die Altstadt typischere Fassadenbreite aufgenommen werden. Dass die im Krieg zerstörte Vorgängerbauung hier nur aus zwei Gebäuden bestanden hatte, wurde dabei allerdings ignoriert. Zu Beginn der 80er Jahre empfand man diese Front nicht mehr als passend. Viele Überlegungen wurden angestellt, um dem Modehaus zum Marktplatz hin ein einladenderes Aussehen zu geben. Ganz im Sinne der Nostalgie jener Jahre wählten die Eigentümer als Ergebnis einer Befragung vieler Interessierter aus einer großen Zahl von Vorschlägen einen Entwurf mit einer „barocken“ Fassade aus. So hat der Nachkriegsneubau heute eine Fassade, die versucht, 200 Jahre älter auszusehen als das Gebäude ist. Von dem Umbau im Jahre 2005 ist dieser Teil des Gebäudekomplexes nicht betroffen.

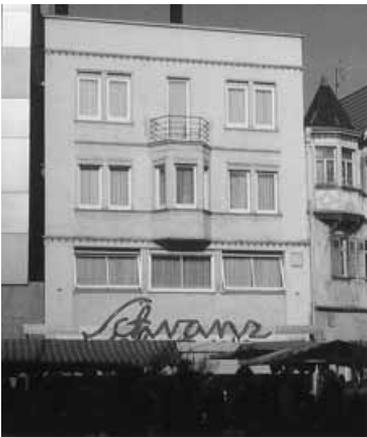
Abb. 284: Marktplatz 4, ca. 1980.

Fenster im ersten Obergeschoss waren zwar fast normal hoch, unterschieden sich aber deutlich von denen in den anderen Obergeschossen (Abb. 284). Weil die Wandfläche unter den Fenstern anders aussah als die restliche verputzte Fassade, war die frühere große Fensteröffnung noch ein wenig ablesbar. Bei einer ersten Erneuerungsphase wurden zwischen neuen Mauerpfeilern andere Fenster eingesetzt (Abb. 285). Die Wandfläche des ersten Obergeschosses sah danach ähnlich aus wie die der darüberliegenden Geschosse, hatte nur größere Fenster. Das tiefe und über die gesamte Gebäudebreite reichende Vordach blieb bei diesem Umbau noch erhalten. Beim letzten Umbau wurde das Vordach entfernt, und in die Erdgeschossfassade wurden gemauerte Stützen eingestellt, die jetzt die Schaufenster unterteilen. Die Fläche der Schaufensteranlage mit der tiefen offenen Passage dazwischen (Abb. 285) ist mittlerweile zur Verkaufsfläche des Geschäftes

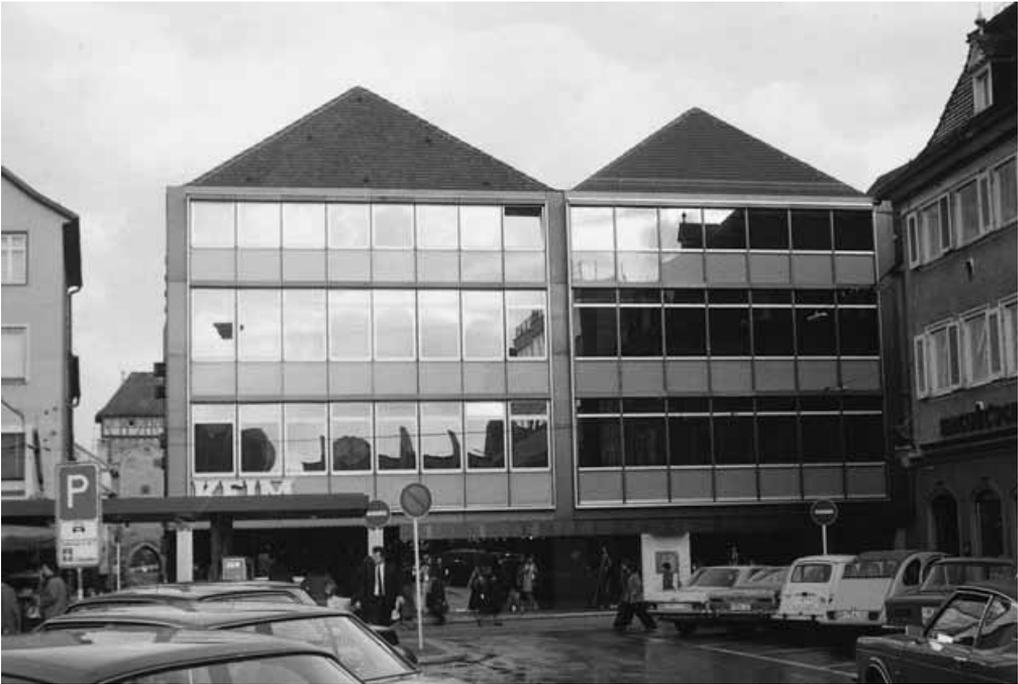
Abb. 286: Wilhelmstraße 75–79, 1975.

Mitte der 1970er Jahre konnte das Modehaus Keim (heute Breuning), Wilhelmstraße 75–79, das Nachbargebäude, ehemals „Café Astfalk“, hinzugewinnen. Um die Vergrößerung der Verkaufsfläche auch äußerlich deutlich sichtbar zu machen, wurde eine vereinfachte Kopie der damals sehr modernen Glasfassade des Gebäudes Nr. 75 dem benachbarten Doppelhaus Nr. 77/79 vorgehängt. Dafür wurde

die Giebelspitze des Daches entfernt und durch eine Abwalmung wie bei Nr. 75 ersetzt (Abb. 286). Bei der erneuten Modernisierung der Fassade im Jahr 1989 ist wieder ein normaler Giebel entstanden. Die doppelte Glasfassade von Abbildung 286 mit den über zwei Häuser ohne Stützen durchlaufenden Schau-

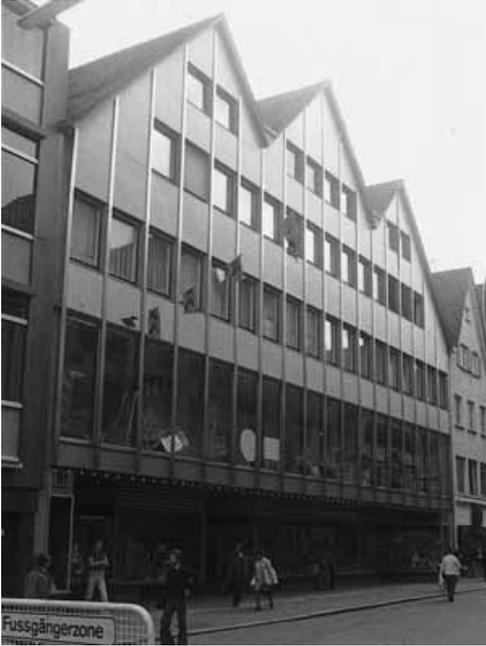
Abb. 287: Wilhelmstraße 81, 1977.

Das Gebäude des Hausrat- und Eisenwarengeschäfts Knapp, Wilhelmstraße 81, wurde im Krieg beschädigt. Die Fassade des Wiederaufbaus der 1950er Jahre zeigte viel Glas und Metall. Mit den drei Giebeln versuchte man sich

jedoch in gewisser Weise der Altstadt anzupassen (Abb. 287). Über die gesamte Länge von über 15 Meter war das Erdgeschoss um ca. 2 Meter zurückgesetzt, die Obergeschosse kragten aus, so dass eine etwas dunkle offene Fläche vor den weiter zurückliegenden Schaufenstern entstand. Die erste Änderung betraf nur das Erdgeschoss: Der offene Vorraum kam zum Laden hinzu, die Schaufenster wurden vorne an die Straße gesetzt und durch gemauerte Pfeiler unterteilt (Abb. 288). Als Knapp das Geschäft von hier an die Hauffstraße verlagerte, konnte das benachbarte Textilhaus Keim die frei gewordene Verkaufsfläche nutzen. 1989 wurde die ganze Fassade neu gestaltet und erweckt nun den Anschein, als ob sie aus zwei unabhängigen Giebelhäusern bestehen würde.

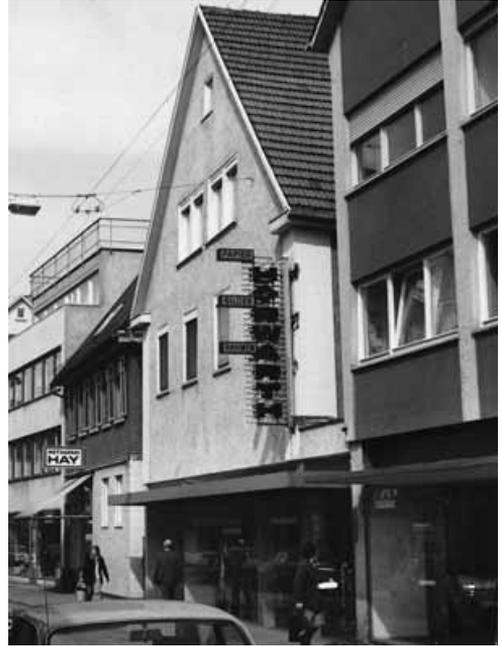
Abb. 289: Metzgerstraße 9, 1973.

Metzgerstraße 9 besteht aus zwei Gebäuden mit unterschiedlichen Giebeln (Abb. 289, Mitte und rechts). Das Foto zeigt den Zustand von 1973: Die Erdgeschosse beider Häuser hatten zur Straße nur Glas und waren von den Obergeschossen durch weit ausladende Vordächer vollkommen getrennt. Die Obergeschossfenster des linken Giebels waren sehr

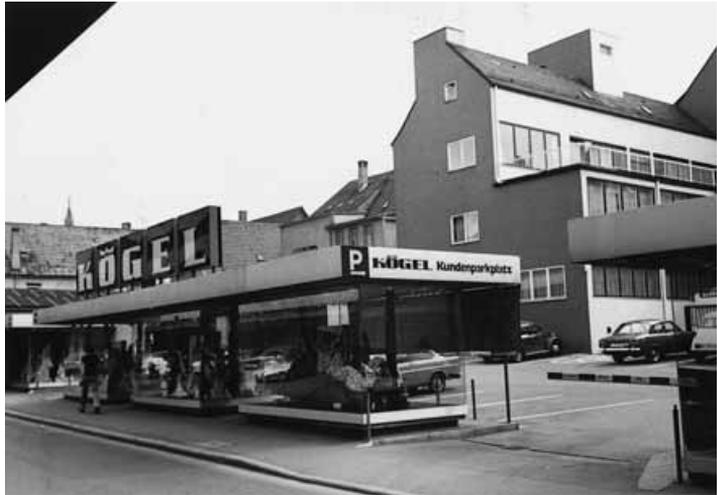
Abb. 290:  
Metzgerstraße 12, 1975.

Auf dem Grundstück Metzgerstraße 12, der Rückseite des Modehauses Kögel in der Wilhelmstraße, standen vor 25 Jahren nur eingeschossige „Schaukästen“ (Abb. 290). Dahinter lagen Kundenparkplätze, und der Blick auf die Rückseite von Gebäuden an der Wilhelmstraße war frei. Im Zuge der Erweiterung des Geschäftshauses an der Fußgängerzone waren kurz nach 1970 mehrere Gebäude an der Metzgerstraße für diese Parkplätze und die Schaufenster abgetragen worden. 1975 wurde diese Schaufensteranlage für eine dreigeschossige Erweiterung des Modehauses wieder entfernt.

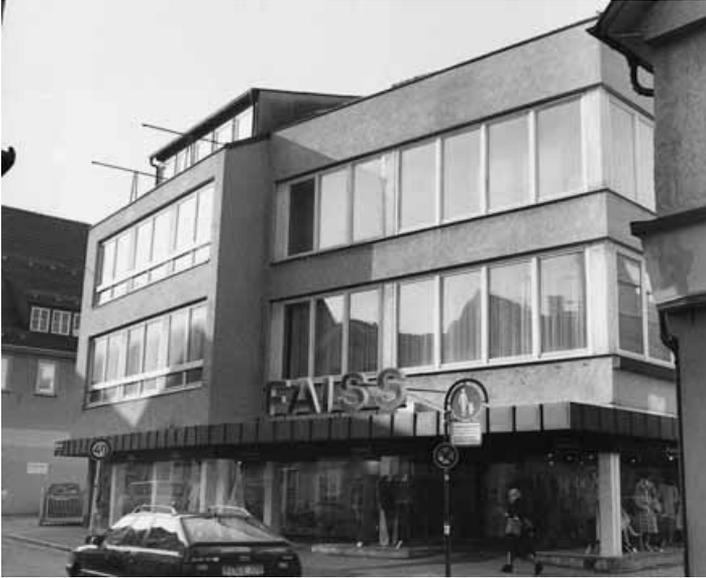
Abb. 291:  
Metzgerstraße 28/30,  
Ecke Hirschstraße, 1997.

Die nicht mehr als zeitgemäß empfundenen Schaufenster des Textilhauses Faiss in der Metzgerstraße 28/30 (Abb. 291) wurden im Jahre 2000 erneuert. Gleichzeitig erhielt die Fassade ein moderneres Gesicht. Eine gedeckte

Passage zwischen den Schaufenstern wurde geschlossen, um dadurch den Verkaufsraum zu vergrößern. Auf dem Bild sind die Schaufenster noch von zwei Seiten von der Straße und von einer innen, parallel zur Hirschstraße verlaufenden Passage aus einsehbar. Ähnliche Veränderungen mit dem Rückbau von Passagen im Erdgeschoss und damit einer Reduzierung der Schaufensterflächen sind bei vielen Gebäuden in der Altstadt vorgenommen worden. Um Kunden aus der Fußgängerzone der Wilhelmstraße in den Laden an der Metzgerstraße zu locken, wurden die zwei großen Fahnen und die sehr hohe Werbeanlage an der Hirschstraße (Abb. 292) durch einen zweistöckigen Glaserker ersetzt.

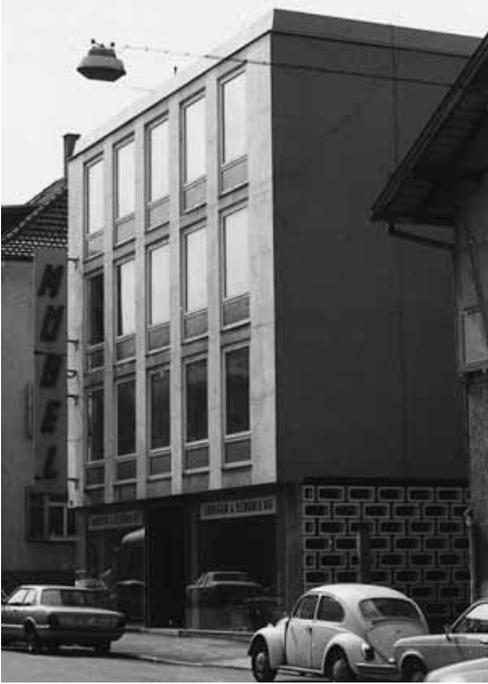
Abb. 293: Kaiserstraße 52, ca. 1978.

Von dem Bereich außerhalb der Altstadt wird nur das Gebäude Kaiserstraße 52 als Beispiel herangezogen, das im Jahre 1961 als Möbelhaus für die Firma Ehinger & Schühle gebaut wurde. In einer Umgebung mit überwiegend gründerzeitlicher Bebauung war dies sicher keine schöne Fassade (Abb. 293). Schon nach

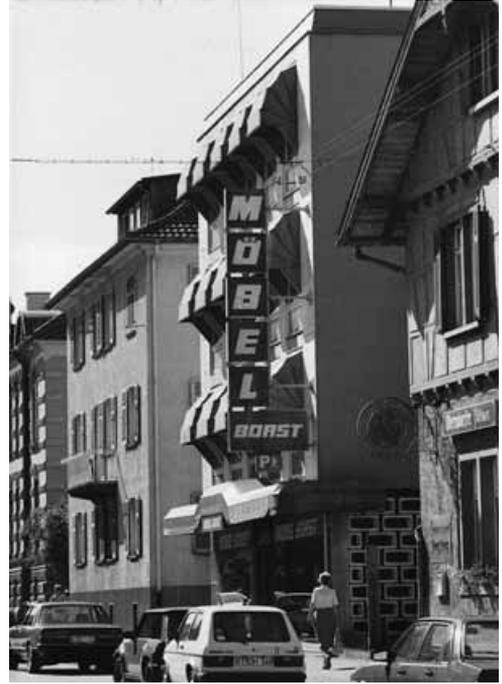
Abb. 294: Kaiserstraße 52, 1985.

der Fertigstellung hatte Oberbürgermeister Kalbfell in einer Notiz an das Baurechtsamt bemängelt: „Das Haus hängt gegen die Kaiserstraße zu sehr in der Luft.“<sup>49</sup> Beim Mieterwechsel zu „Möbel-Borst“ wurden alle Fenster bis in die Obergeschosse mit Markisen versehen, die Werbeanlage wurde noch größer und stand noch weiter vom Gebäude ab

(Abb. 294). Dem neuen Nutzer gefiel diese Fassade schließlich selbst nicht mehr: Alle Fenster zur Straße wurden mit einem undurchsichtigen Fassadenelement zugedeckt. Inzwischen ist u. a. das Fahrradgeschäft „TransVelo“ hier eingezogen; die fensterlose Fassade wurde dabei nicht wieder verändert.

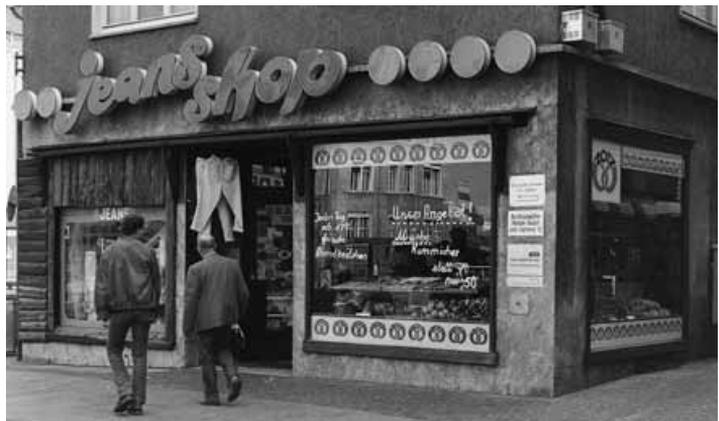
Abb. 297:  
Karlstraße 2, Fassade zur  
Wilhelmstraße, 1982.

Der Anfang der Fußgängerzone am Karlsplatz wird von der Seitenfassade des Gebäudes Karlstraße 2 gebildet. Obwohl das Haus nur geringe Tiefe besitzt, hatten sich hier zwei Läden nebeneinander angesiedelt: rechts eine Bäckerei von Zotz, auf der Abbildung 297

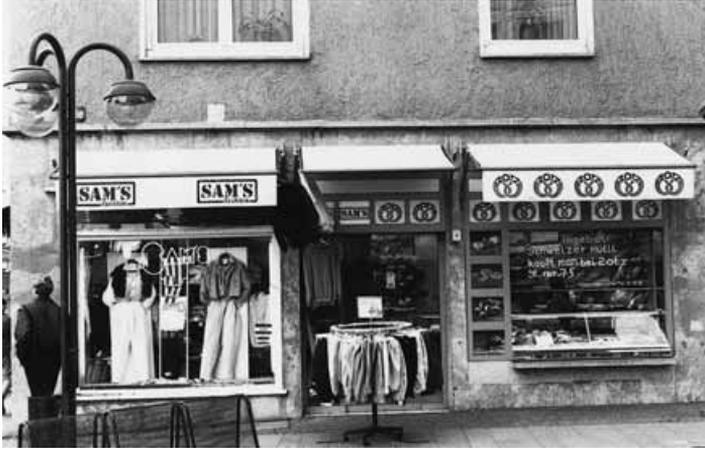
Abb. 298:  
Karlstraße 2, Fassade zur  
Wilhelmstraße, 1988.

noch mit Verkauf ausschließlich im Laden und zweitem Schaufenster gegen die Rukulenstraße, auf Abbildung 298 mit zusätzlichem Straßenverkauf durchs Fenster – dazu wurde das Fenster zur Rukulenstraße geschlossen und durch ein großes Bild ersetzt. Links, gegen die Karlstraße, war 1982 ein Jeans-Shop mit ungehobelten Holzbrettern im Wildwest-Look verkleidet; 1988 sind die Bretter verschwunden, der Laden heißt „Sam’s“, und die schmale Fassade ist trotz unterschiedlicher Nutzer einheitlich gestaltet; später folgte ein türkischer Lebensmittelladen. Inzwischen werden beide

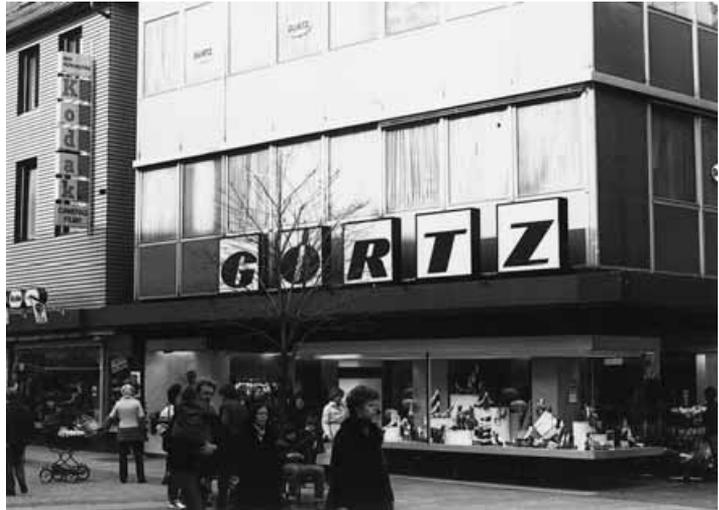
Abb. 300:  
Wilhelmstraße 3, 1982.

Das Gebäude Wilhelmstraße 3 entstand 1964, als die erste Wiederaufbauperiode bereits abgeschlossen war. Nach dieser Phase, in der die Neubauten vielfach noch sehr „historisierend“ gestaltet wurden, wurde auf Vorgabe des damaligen Baudezernenten modern gebaut – so ist die Glas-Metall-Fassade von Wilhelmstraße 3 entstanden (Abb. 300). Das Erdgeschoss war relativ offen: Wie Kioske standen Schau- fenster darin, und zwischen diesen „Schaukäs-

ten“ erreichte man den weit zurückliegenden Eingang. Schuhhaus Görtz war über viele Jahre der Mieter. Bei dem Umbau für den neuen Nutzer ist die offene Passage weggefallen, wodurch sich die Verkaufsfläche im Erdgeschoss vergrößerte. Zwei unterschiedliche Läden sind entstanden, deren Eingänge vorne an der Straße liegen.

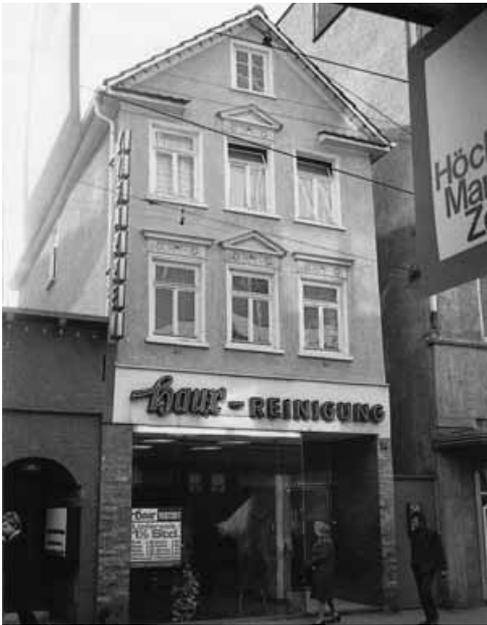
Abb. 309: Wilhelmstraße 14, 1976.

Im Gebäude Wilhelmstraße 14 war über viele Jahre eine Filiale der Reinigung Haux, die jetzt nur noch die Zentrale in der Pfenningstraße betreibt. Auf dem ersten Bild (Abb. 309) hat der Laden noch den Charme der 60er Jahre: Kleinmosaik oder Riemchen-Verkleidung der

seitlichen Mauerteile und das Schaufenster mit rahmenloser Verglasung. Die Ladentür befand sich linker Hand in dem offenen Vorraum, die Tür geradeaus führte zu den Obergeschossen. Ende der 70er Jahre war der Eigentümer der gesamten Fassade überdrüssig, einschließlich des Stucks über den Fenstern der Obergeschosse – das Haus sollte abgebrochen oder zumindest der Stuck entfernt werden. Auf Abbil-

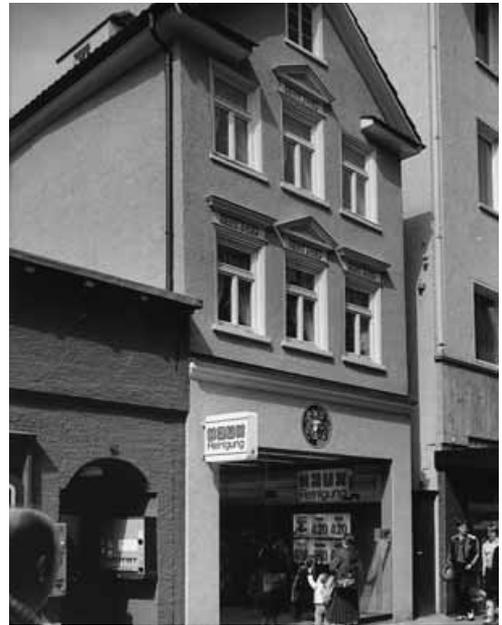
Abb. 310: Wilhelmstraße 14, 1983.

dung 310 von 1983 ist dann doch eine renovierte Fassade zu sehen: Der Stuck ist erhalten, und gleichzeitig hat der Laden ein neues, freundlicheres Gesicht bekommen. Die Ladentür liegt nun direkt an der Straße, die Tür zu den Obergeschossen ist verschwunden. Das bedeutet, dass in den Obergeschossen keine Wohnung mehr sein kann. Die Reinigung hat inzwischen wegen strengerer Umweltauflagen die-

Der eingeschossige Zigarrenladen in Wilhelmstraße 16 ist auf Bild 310 links teilweise zu sehen. In diesem frühen Nachkriegsgebäude, von dem bis heute nur das Erdgeschoss wiederaufgebaut ist, versorgte „Zigarren-Müller“ seit 1946 seine Kundschaft, bis der Laden 1991 zu einem Geschäft für Sportschuhe umgebaut wurde. 1999 hieß der Laden „Invito-Boutique“, und seit 2000 hat dort die Optikerkette „Apollo“ eine Filiale. Seit 1991 wurde die Ladenfassade schon zweimal verändert.

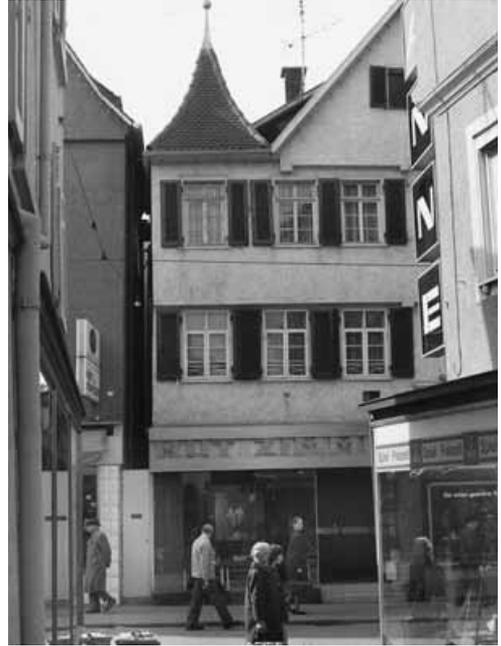
Abb. 315: Wilhelmstraße 22, 1973.

Das Gebäude Wilhelmstraße 22 (Abb. 315) hat einen kleinen Turm. Er ist in der Wilhelm-

straße einzigartig. Vermutlich ist er entstanden, als das Gebäude von zwei- auf dreistöckig verändert wurde, um den Raum unter der Turmhaube zu gewinnen. Diese kluge architektonische Maßnahme ersparte der Doppelhaushälfte ein auffälliges unsymmetrisches Aussehen. In zahlreichen anderen Fällen befindet sich über dem so entstandenen Eckzimmer ein Flachdach mit Terrasse. Über Jahrzehnte hatte hier das Geschäft „Hut-Zimmer“ seinen Sitz. Seit 1973 gab es mehrfachen Mieterwechsel. Der erste „Boutique flash“, hat dafür die Fassade umgebaut und den Fußboden auf Straßenhöhe abgesenkt (Abb. 316). Der seitliche Eingang aus dem offenen Vorraum ist verschwunden und damit auch der Zugang zu den Obergeschossen. Nach kurzer Zeit hieß der Laden „flam“, dann folgte eine Drogerie, jetzt werden Handys angeboten, wobei die Fassade von „flash“ alle diese Wechsel unverändert überstanden hat.

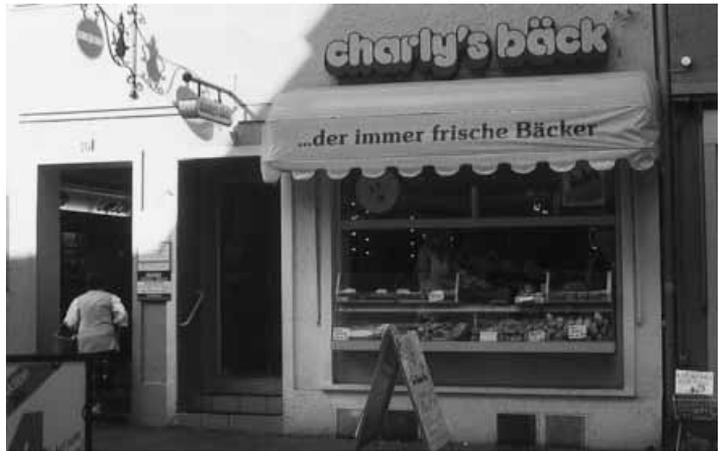
Abb. 319:  
Wilhelmstraße 28, 1989.

Im Gebäude Wilhelmstraße 28, der Doppelhaushälfte eines Baus aus der frühen Nachkriegszeit, war über viele Jahre ein kleines Textilgeschäft untergebracht. Auf Abbildung 318 von 1981 ist davon eine letzte Stufe zu sehen: Es heißt schon „Discount Tex“. Für den Nachfolger, eine Verkaufsstelle der Bäckerei Wucherer, wurde das Schaufenster etwas verändert und ein Verkauf direkt aus dem Fenster auf die Straße eingerichtet. Dieser Straßenverkauf wurde vor Aufgabe der Bäckerei an dieser Stelle nur noch sehr wenig genutzt – die Markise und der Name „charly's bäck“ über dem Laden (Abb. 319) sind verschwunden. 2004 wurde das Geschäft umgebaut: Die Stufen in den Laden und der flache Schwibbogen über dem Fenster sind entfallen und die Einheitlichkeit der Ladenfassaden der beiden Haushälften Nr. 28 und 30 ist verlorengegangen – das überrascht, weil beide Giebelhälften unter Denkmalschutz stehen. Auch der Eingang zu den Obergeschossen ist bei diesem Umbau entfallen; als Ersatz wurde auf dem Hof mit Zugang von der Bebenhäuserhofstraße eine Treppe aus Stahl errichtet. Zwischenzeitlich ist im Erdgeschoss von Nr. 28 wieder eine Bäckereiverkaufsstelle eingezogen.
