# Reutlinger Geschichtsblätter

Jahrgang 2004 · Neue Folge Nr. 43

Stadtarchiv Reutlingen  
Reutlinger Geschichtsverein e.V.

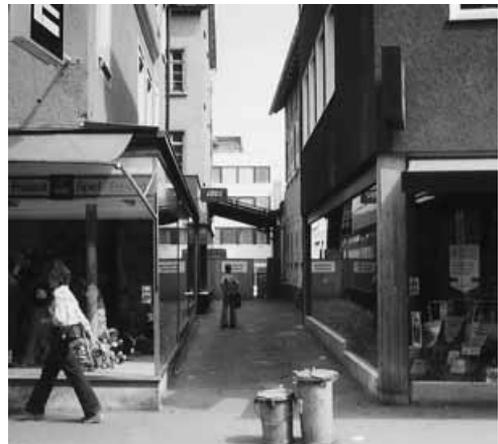
Abb. 320: Zwischenraum zwischen Wilhelmstraße 29 und 31, 1976.

Zwischen Wilhelmstraße 29 und 31 gab es auf privater Grundstücksfläche einen inoffiziellen Durchgang zur Metzgerstraße – eine beliebte Querverbindung von und zur Fußgängerzone (Abb. 320). Sie ist durch einen schmalen eingeschossigen Anbau, der den Laden im Gebäude Nr. 29 vergrößert, mittlerweile beseitigt.

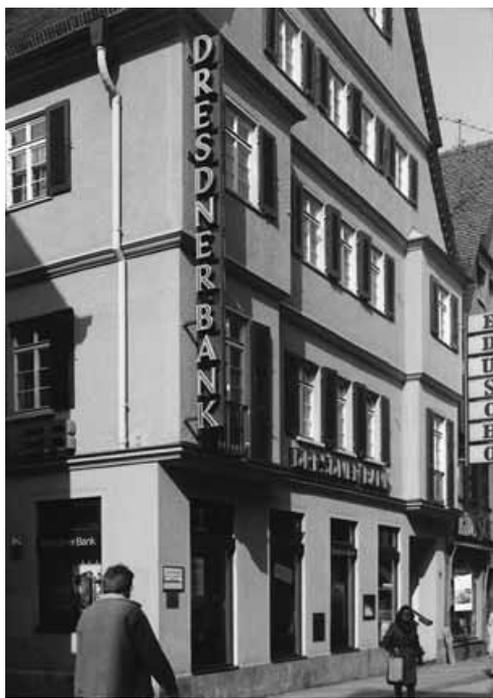
Abb. 321: Wilhelmstraße 32, 1982.

den. Das Haus und sein bauliches Umfeld stehen inzwischen unter Denkmalschutz. Bauherr war die Dresdner Bank gewesen, die hier ihren Reutlinger Hauptsitz hatte, bis der „Kronprinzenbau“ in der Karlstraße errichtet wurde. Im Rahmen der Veränderung des Filialnetzes der Banken in Deutschland wurde das Haus verkauft und 1997 im Erdgeschoss ein Geschäft für Sportschuhe eingerichtet. Dabei wurden, wie heute üblich, die vier Stufen entfernt, die früher von der Straße in die Bank führten. Dafür wurde die Kellerdecke tiefer gelegt, so dass der neue Laden ebenerdig liegt.

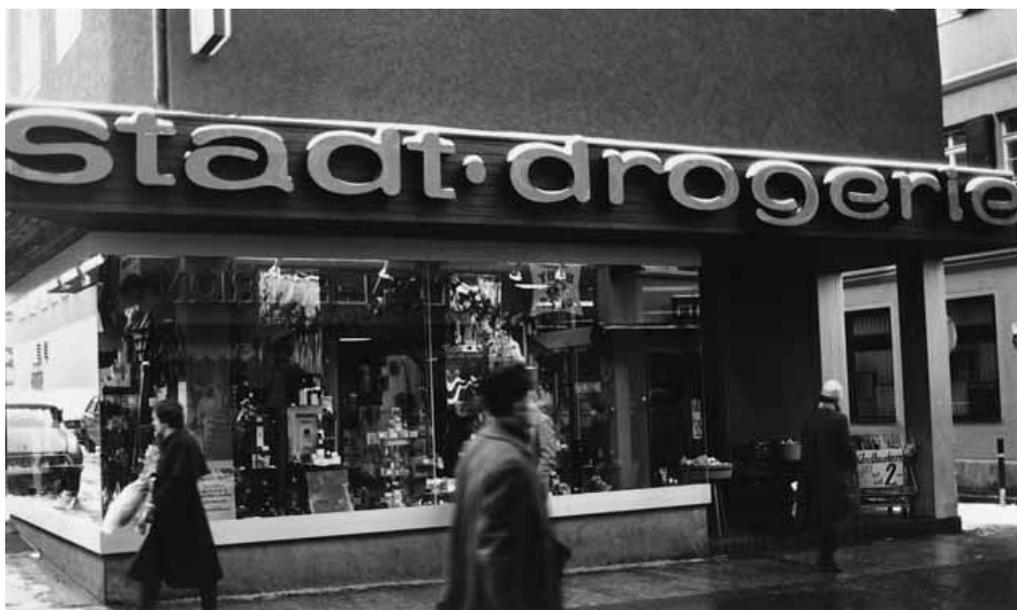
Abb. 322: Wilhelmstraße 34, 1978.

Die Drogerie Epp war Mitte der 1970er Jahre aus Wilhelmstraße 15 nach Nr. 34 in ein eigenes Gebäude gezogen. Auf Abbildung 322 von 1982 trägt sie den Namen „Stadt-Drogerie“. Der Umbau der Parfümeriekette „Douglas“ hat damals viele Passanten in der Wilhelmstraße aufgebracht, weil die „Stadt-Drogerie“ erst kurz vorher aufwändig renoviert worden war und nun schon wieder alles herausgerissen und in Abfallcontainer geworfen wurde. Die Drogerie hatte an der Ecke zur Bärenstraße einen

offenen Vorraum, vorne rechts an der Straße stand eine mit Aluminium verkleidete Säule, links war das Schaufenster über die Gebäudekante herausgezogen. Zusammen mit dem Bau der „Müller-Passage“ ist die Fassade der Parfümerie 2002 erneut verändert worden.

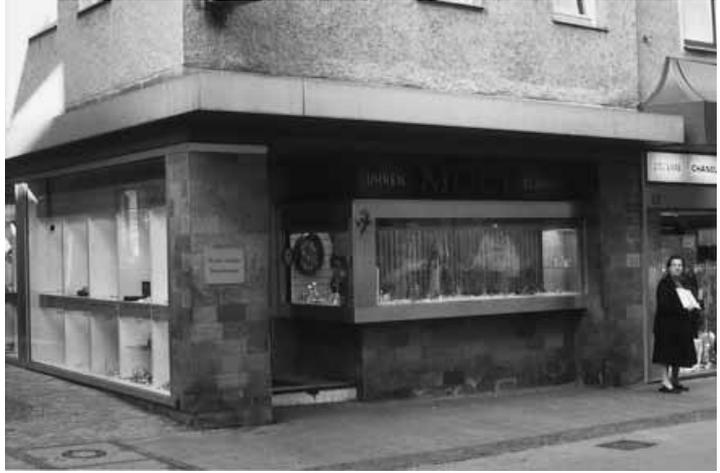
Abb. 323:  
Wilhelmstraße 44, 1989.

Das alteingesessene Reutlinger Uhren-Fachgeschäft Möck (Abb. 323) in der Wilhelmstraße 44 wurde 1997 geschlossen, weil der Inhaber aus Altersgründen sein Geschäft verkauft hat. Ein neuer Eigentümer mit gleichem Angebot hatte das Geschäft übernommen und umgebaut, den Eingang an die Ecke verlegt und da-

vor eine dicke verzierte Säule und schusssichere Schaufenster eingebaut. Das ist inzwischen schon wieder Vergangenheit – seit 2001 kann man hier Süßigkeiten kaufen. Die Ladenfront ist dafür wieder vollständig umgestaltet: Türen über fast die ganze Breite des Ladens zur Wilhelmstraße locken die Kundschaft.

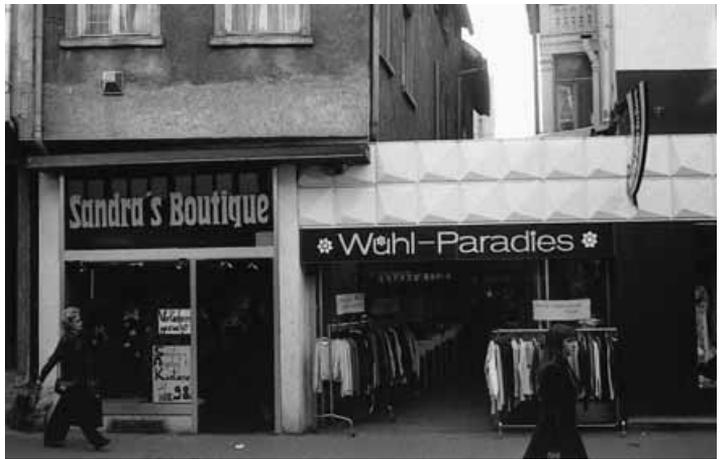
Abb. 324:  
Wilhelmstraße 46 und 48,  
1974.

Die Ladenfläche in der Mitte auf Abbildung 324 ist nur eine provisorisch überbaute Hoffläche zwischen den beiden Gebäuden Nr. 46 und 48. Zum Zeitpunkt der Aufnahme 1974 wurde sie von einem „Wühl-Paradies“ genutzt, 1983 für eine Wäscheboutique und 1995

Wilhelmstraße 48 (Abb. 324 links) ist ein sehr schmales Gebäude, bei dem die Front des Erdgeschosses noch fast einen Meter schmaler ist als die Obergeschosse. Läden dieser Größenordnung sind schwer zu vermieten: 1974 nutzte „Sandra’s Boutique“ die Fläche, anschließend war es lange eine Filiale des Backhauses „Klump“, 1995 hieß der Laden „Zip“, dann konnte man in der Filiale einer auswärtigen Großbäckerei mit dem Namen „Ditsch“ wieder allerlei Backwerk kaufen. „Ditsch“ hatte die Fassade recht deutlich verändert. Seitdem hat schon wieder ein anderer Mieter ein kurzes Gastspiel gegeben, der die noch recht neue Fassade mit grellen bunten Farben versah. 2002 hat ein Nachfolger nach langem Leerstand einen Kebab-Verkauf eröffnet. Die Fassade von „Ditsch“ wurde dafür von den grellen Farben befreit, sonst aber weitgehend belassen.

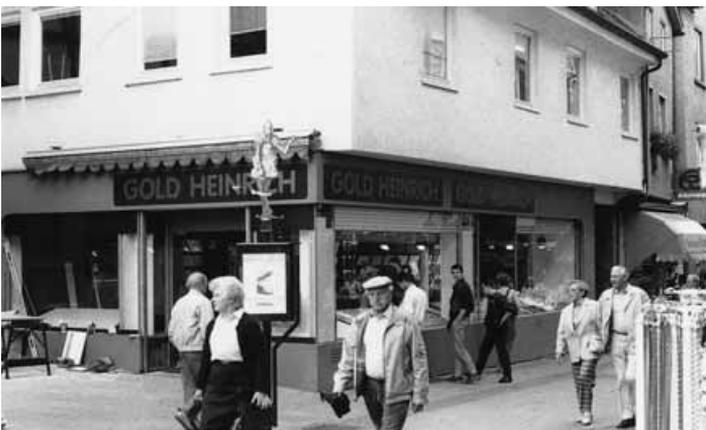
*Abb. 327:*  
Wilhelmstraße 52,  
Ecke Marktplatz, 1987.

schoss war dafür mit Blech verkleidet, grellgrün gestrichen, und die Schaufenster hatten runde Ecken. Auf Abbildung 327 von 1987 heißt der Mieter schon „Gold Heinrich“, das Grün um die Schaufenster wurde in Braun verändert, weitere Umbauten fanden nicht statt. Inzwischen ist das ganze Erdgeschoss für ein anderes Schmuckgeschäft, das aus Nr. 81 hierher umgezogen ist, vollständig neu gestaltet.

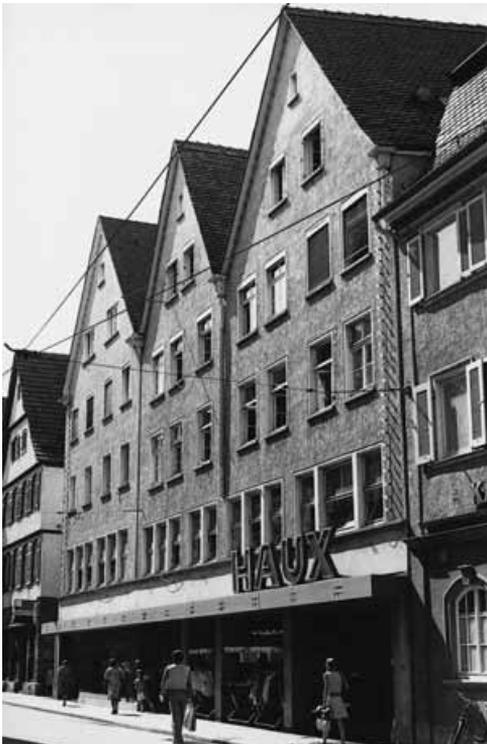
Abb. 330: Wilhelmstraße 56 (Marktplatz 3), 1974.

Die Fassade des Modehauses Haux zur Wilhelmstraße zeigt auf Abbildung 330 von 1974 unter den drei Giebeln ein kräftiges Vordach, das die Schaufenster im Erdgeschoss zusammenzog. Unter den Arkaden war Platz vor den Schaufenstern. Man konnte auch hinter der Kachel'schen Apotheke, Marktplatz 1, an Schaufenstern vorbei durch eine Passage bis zum Marktplatz durchgehen. Bei einem ersten Umbau 1976 wurde diese Passage geschlossen, die Verkaufsfläche dadurch vergrößert, die Schaufenster an die Straße vorgesetzt und das Vordach entfernt. Bei einem zweiten Umbau 1989 hat man dann den Eingang zweigeschossig gestaltet, etwas zurückgesetzt und dadurch deutlich betont. Die früher mit Metall verkleideten Erdgeschossstützen wurden dicker und erhielten einen Rauputz mit Fugenschnitt (Abb. 330/1). Anfang 2005 sind die Giebel ab-

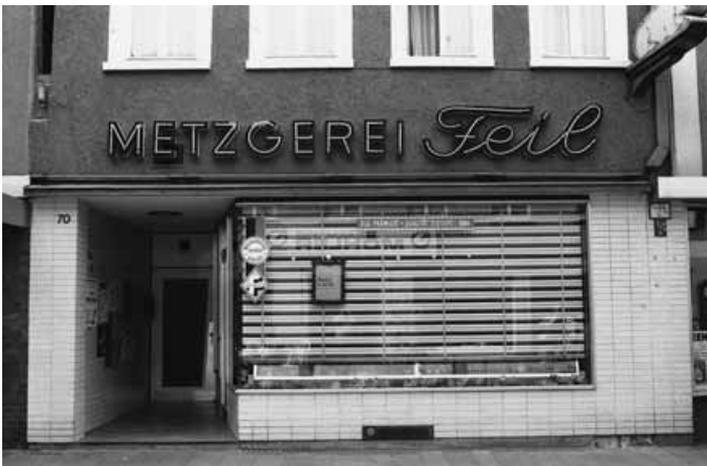
Abb. 339:  
Wilhelmstraße 70, 1986.

Abbildung 339 zeigt eines der seltenen Beispiele aus der Reutlinger Altstadt, wo ein Laden von einem neuen Mieter zwar umgebaut wur-

de, die Branche aber unverändert blieb: Die Metzgerei Feil wurde zur Filiale der Metzgerei Schneider aus Pliezhausen. Den Laden betrat man auch hier seitlich über eine offene Ecke, geradeaus weiter hinten führte die Tür zu den Obergeschossen. Ähnliche Eingangssituationen gab es bei vielen Reutlinger Läden. Beim Umbau rückte die Tür zu den Wohnungen nach vorne an die Straße, und der Laden erhielt statt Schaufenster eine breite Tür. Die weißen Ka-

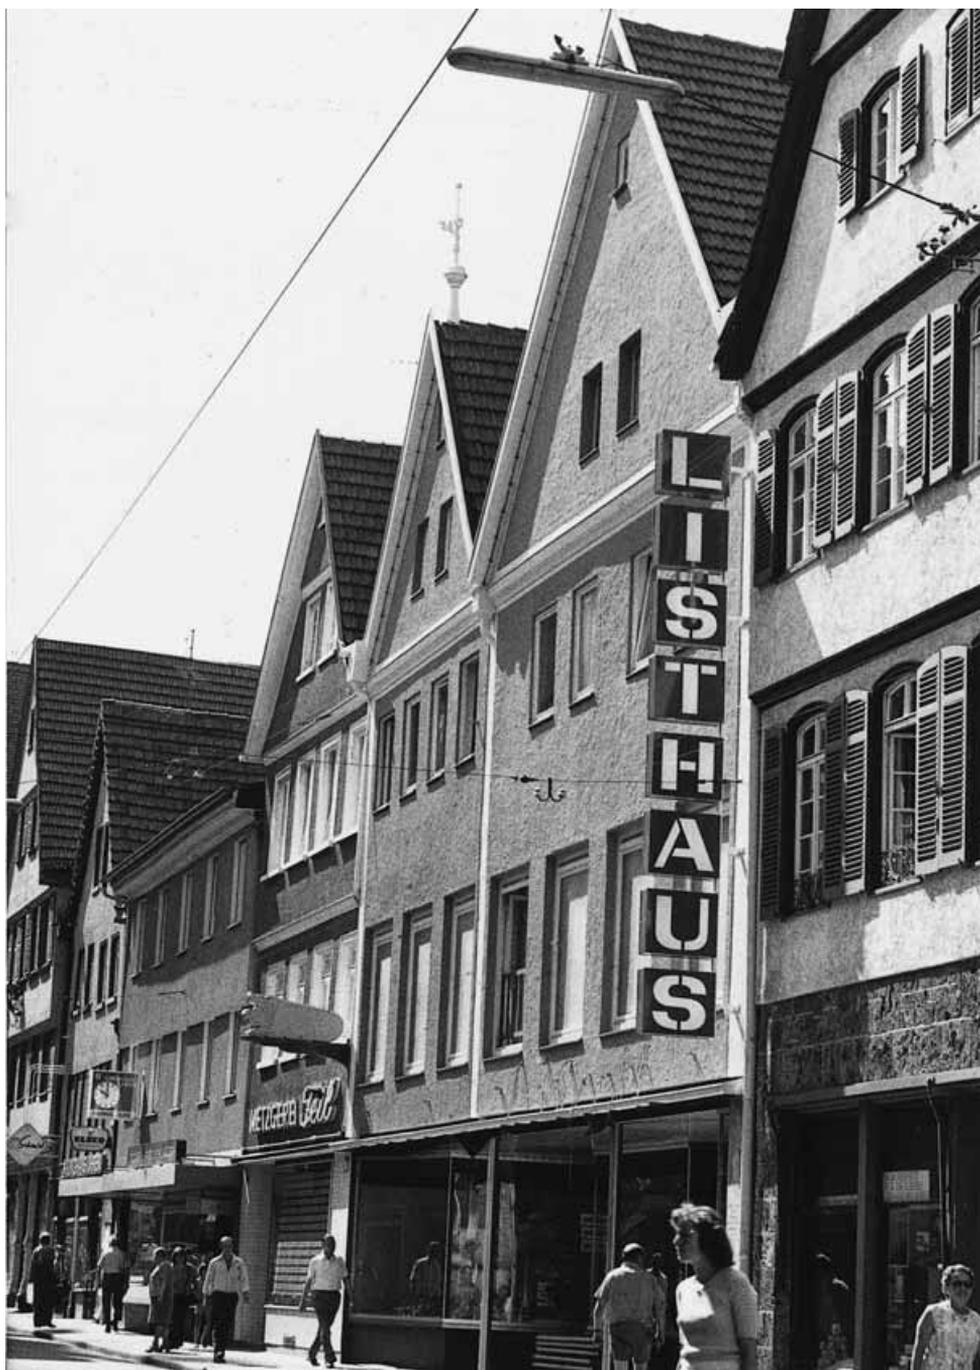
Abb. 338: Wilhelmstraße 68, 1974.

Das „Listhaus“, Wilhelmstraße 68, befand sich zunächst nur in dem Haus mit den zwei Giebeln an der Wilhelmstraße – der Neubau an der Kanzleistraße wurde erst 1974 errichtet. Abbildung 338 zeigt die Fassade zur Wilhelmstraße im Zustand von 1974. Gleich nach dem Neubau an der Kanzleistraße wurde auch die Erdgeschossfassade zur Wilhelmstraße verändert: Das Haus hat wieder sichtbar tragende Stützen erhalten, die Obergeschosse schweben nicht mehr – wie auf der Abbildung – scheinbar schwerelos über der Straße. In den folgenden Jahren wurden die Angebote im vergrößerten Erdgeschoss des „Listhauses“ mehrfach verändert: Anfänglich nutzte das Haushaltswarengeschäft Panne das ganze Erdgeschoss selbst, dann wurde eine Hälfte an einen Modeladen vermietet, schließlich nutzte die Buchhandlung Osiander zusätzlich zum Untergeschoss einen Teil. Inzwischen ist die Buchhandlung alleiniger Mieter des ganzen Hauses. Das Haushaltswarengeschäft wurde aufgegeben, nur ein kleiner Teil des Sortimentes wird von einem anderen Betreiber weiter im Buchladen angeboten, und die Cafés im Hause haben sich vermehrt.

cheln an den Mauerteilen des Erdgeschosses wurden durch Granit ersetzt. Das lustige Schwein der Werbeanlage, auf Abbildung 338 neben dem „Listhaus“ gut zu erkennen, ist verschwunden.

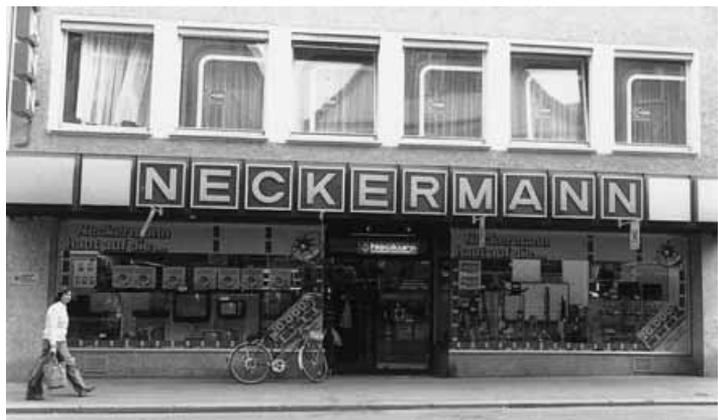
Abb. 347:  
Wilhelmstraße 87, 1977.

Erst 1973 ist die Neckermann-Filiale nach Wilhelmstraße 87 gekommen (Abb. 347). Vorher waren im Erdgeschoss nebeneinander zwei Läden: „Möhler Schuhe“ und „Eis Lazzarin“ – beide sind nach Nr. 93 umgezogen (s. Abb. 118). Für Neckermann wurden das Vordach stark verbreitert, die Schaufenster verändert und der Eingang in die Mitte gelegt; 1988 änderte Neckermann das Vordach noch einmal.

1994 erfolgte für „Esprit“ ein Umbau der ganzen Fassade: Das Erdgeschoss wurde durch gemauerte Stützen unterteilt, das Vordach entfernt und die Gebäudemitte durch ein Fassadenelement, das bis ins erste Obergeschoss reicht, betont.

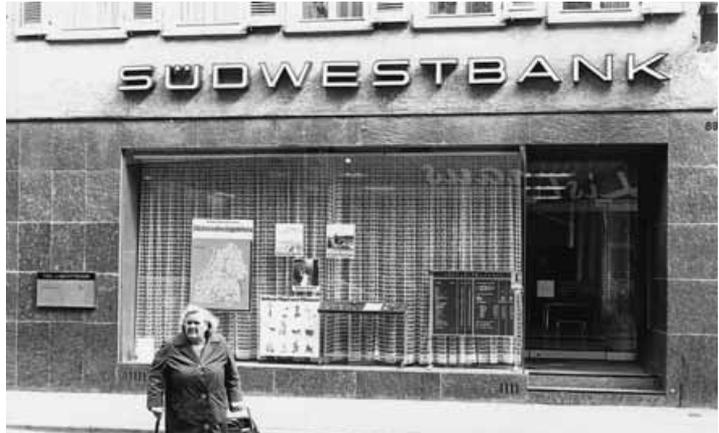
Abb. 349:  
Wilhelmstraße 89, 1977.

Im Gebäude Wilhelmstraße 89 befand sich eine Filiale der Südwestbank (Abb. 349). Erst Ende der 90er Jahre baute man die Bank zu einer Bäckereifiliale um. Dazu wurde der Eingang in die Mitte verlegt, durch eine Absenkung der Kellerdecke konnten die zwei Stufen vor der Eingangstür entfallen, außerdem wurden von Mauerfeilern unterbrochene kleinere

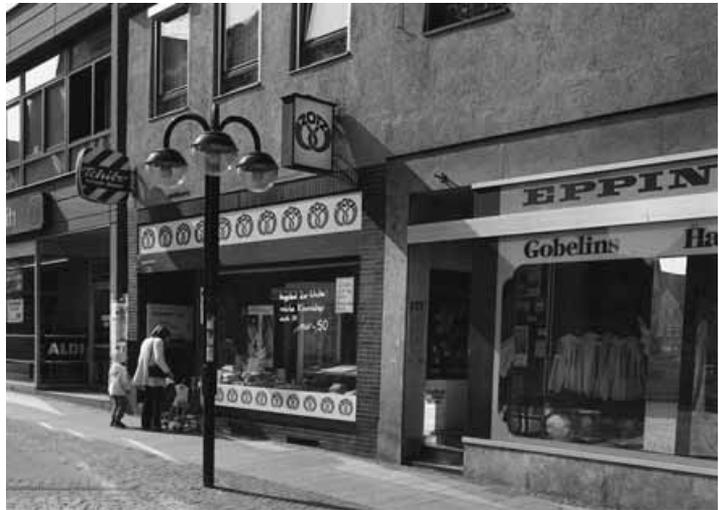
Abb. 350:  
Wilhelmstraße 90/92, 1982.

Wilhelmstraße 90/92 sind zwei Gebäude unter einem Giebel. In jeder der Doppelhaushälften befindet sich ein Laden. Auf Abbildung 350 von 1982 ist rechts der Handarbeitsladen Eppinger und links eine Filiale der Bäckerei Zotz zu sehen. Letztere war die Nachfolgerin der selbständigen Bäckerei Unger, die u. a. für ihren schlesischen Mohnkuchen bekannt war. In den Handarbeitsladen ist später das Bekleidungsgeschäft „Benetton“ eingezogen, anfänglich ohne Umbau – heute liegt der Eingang in der

Ladenmitte. Zwei schöne alte gusseiserne Säulen sind hinter dem Schaufenster wieder sichtbar. Auf der Abbildung ist eine davon, ganz rechts durch einen Spiegel verdeckt, zu erahnen. Den linken Laden übernahm die Bäckerei „KaWu“, anschließend „K&U“. Der Laden ist inzwischen durch einen Optiker umgestaltet worden.

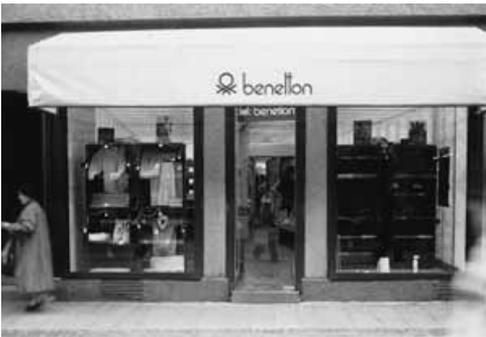
Abb. 352: Wilhelmstraße 95, 1981.

von 1979 sieht man die Reinigung „Quick“, die während ihrer Zeit die Ladenfront einmal modernisierte. 1981 wurden für „Benetton“ die Fenster mit neuen Rahmen versehen, zwei Eingangsstufen auf eine reduziert und die Markise verändert (Abb. 352). Aber „Benetton“ blieb nicht lange: Auf Abbildung 353 von 1989 ist der Optiker Schatz als Mieter eingezogen – nun schmückte ein kleines Vordach den Eingang. In den 90er Jahren wird das Erdgeschoss zusammen mit dem Laden in der benachbarten Doppelhaushälfte Nr. 97 ganz neu gestaltet: Es entsteht der Laden „X-Large“ – aber auch der bleibt nicht lange. Inzwischen hat jede Doppelhaushälfte wieder einen eigenen Laden; in Nr. 95 ist erneut ein Optiker eingezogen.

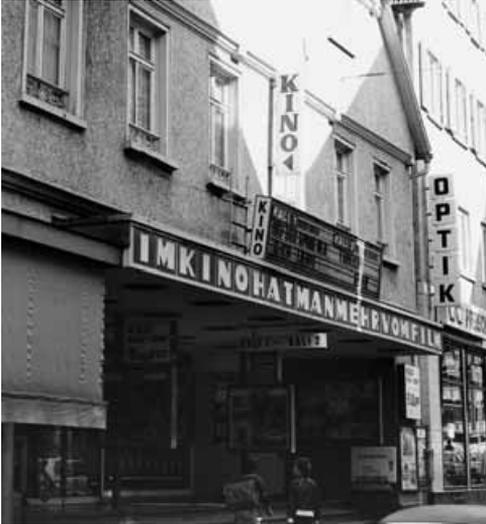
Abb. 394: Katharinenstraße 8, ca. 1976.

Das „Kali“-Kino in der Katharinenstraße 8 hat Ende der 1970er Jahre gleichzeitig mit dem Einbau unterschiedlicher, kleinerer Vorführräume auch die Fassade verändert. Das sehr breite Vordach ist dabei entfallen (Abb. 394) und der tiefe dunkle Eingangsbereich wurde ungefähr auf die halbe Breite reduziert. Die Werbeanlage über dem Eingang, die den unteren Teil einiger Fenster des ersten Obergeschosses teilweise verdeckte, wurde durch eine tiefer liegende über den drei neuen Schaukästen ersetzt (Abb. 395). Das Kino wurde im Februar 2004 geschlossen. Der große Vorführraum hatte mit seinem altmodischen Aussehen schon

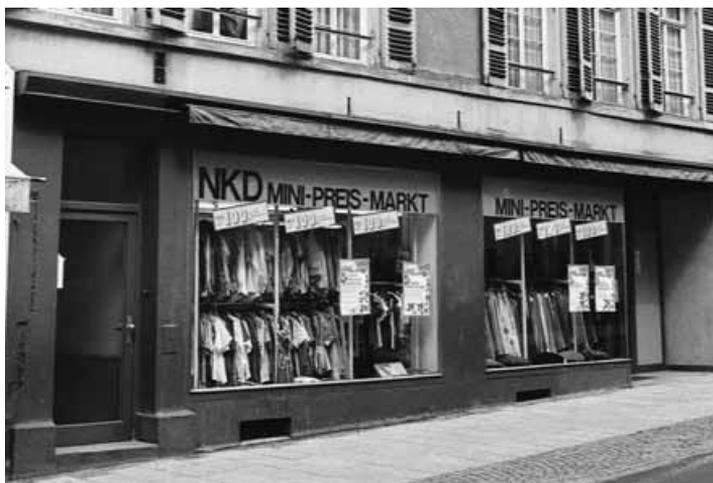
Abb. 401:  
Katharinenstraße 18, 1979.

Auf Abbildung 401 von 1979 ist ein Textilgeschäft „NKD Minipreis Markt“ im Erdgeschoss von Katharinenstraße 18 zu sehen. Vorher befand sich an gleicher Stelle ein Farbensgeschäft der Firma Bäuerle. Erst 1980 wurde die Fassade des Erdgeschosses für den Drogeriemarkt Müller geringfügig verändert: Die Ladentür wurde nach vorn an die Straße versetzt, eine gemauerte Stütze trennt seitdem Schaufenster und Tür. Nach Eröffnung der

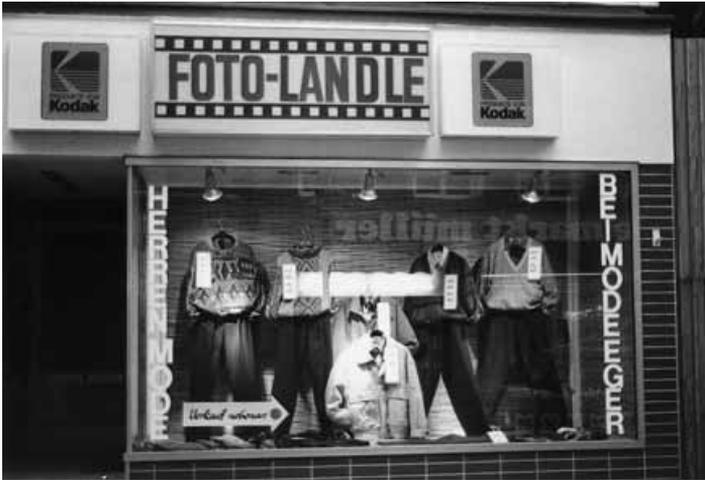
Abb. 403:  
Katharinenstraße 19, 1988.

„Foto-Landle“, zum Zeitpunkt der Aufnahme 1988 wird das Schaufenster von dem benachbarten Modegeschäft Eger in Nr. 21 genutzt (Abb. 403). Im selben Jahr wurde das Erdgeschoss für einen griechischen Imbiss umgebaut und dabei auch die Fassade verändert: Ein schmaler Mauerpfeiler trennt seitdem Eingang und Schaufenster, die schwarzen Fliesen seitlich und unter dem Schaufenster sind entfernt. Gyros wird aus dem Fenster direkt auf die Straße verkauft. Die Fassade der Obergeschosse dieses schmalsten Gebäudes in der Katharinen-

straße ist – in Reutlingen recht selten – vermutlich Ende des 19. Jahrhunderts mit kleinen Metallplatten verkleidet worden.

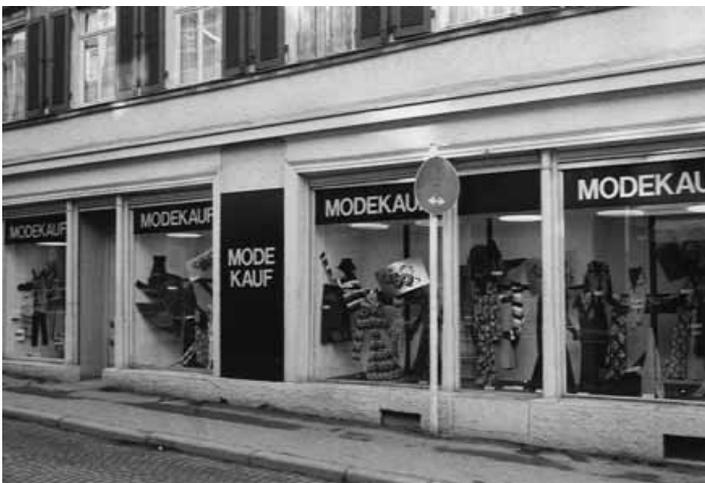
Abb. 404:  
Katharinenstraße 21,  
ca. 1977.

Das Gebäude Katharinenstraße 21 wurde 1981 innen weitgehend erneuert, u. a. wurde dabei der Laden zweigeschossig, aber die Fassade zur Katharinenstraße blieb bis auf das Erdgeschoss unverändert. Auf Abbildung 404 aus den 1970er Jahren ist der schmale Eingang zwischen den zwei linken Schaufenstern und den dünnen gusseisernen Stützen ohne Ornamente zu sehen. Im Erdgeschoss hatte es offenbar ein-

mal zwei nebeneinanderliegende Läden gegeben. Rechts auf Abbildung 404, neben dem Verkehrsschild, ist am Sockel unter dem schmaleren Schaufenster erkennbar, dass hier eine Tür vorhanden war, die durch ein Fenster ersetzt worden ist; auch sie hatte seitlich zwei Säulen aus Gusseisen. Beim Umbau ist in der Mitte des Gebäudes ein breiter Eingang geschaffen worden – die vier dünnen eisernen Stützen gibt es nicht mehr. Bei dem Umbau wurde auch die Tür zu den Wohnungen in den Obergeschossen an der Mettmannsgasse erneuert. Die schönen

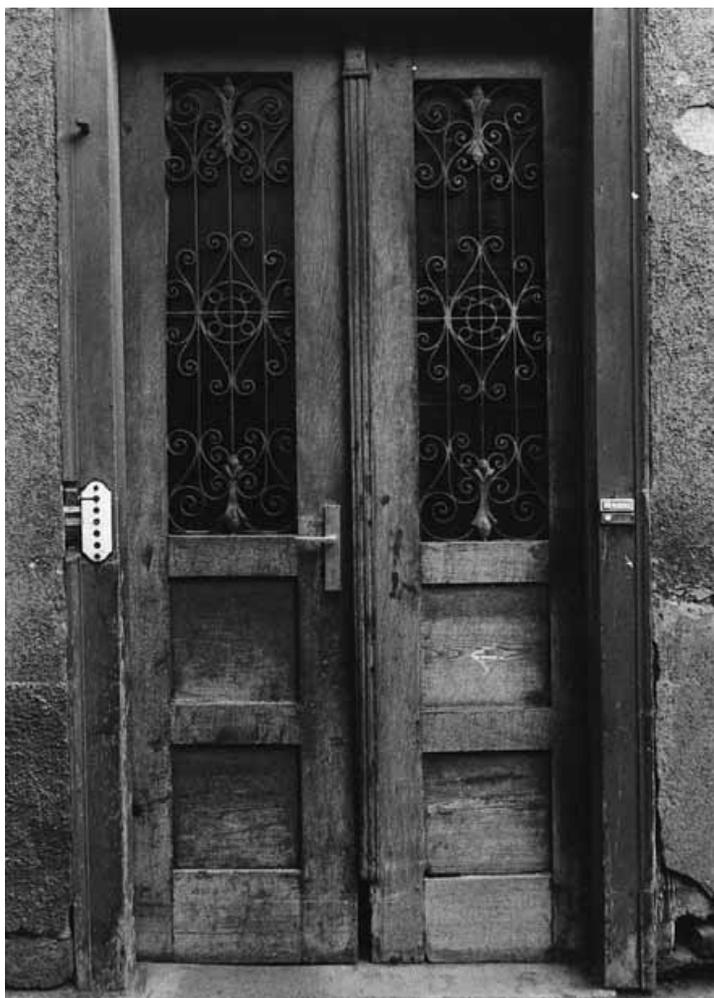
Abb. 405:  
Katharinenstraße 21,  
Haustür zur Mettmannsgasse,  
ca. 1977.

alten Metallgitter der Tür blieben erhalten (Abb. 405), doch wurden sie leider etwas ungünstig außen auf die neue Haustür aufgesetzt.

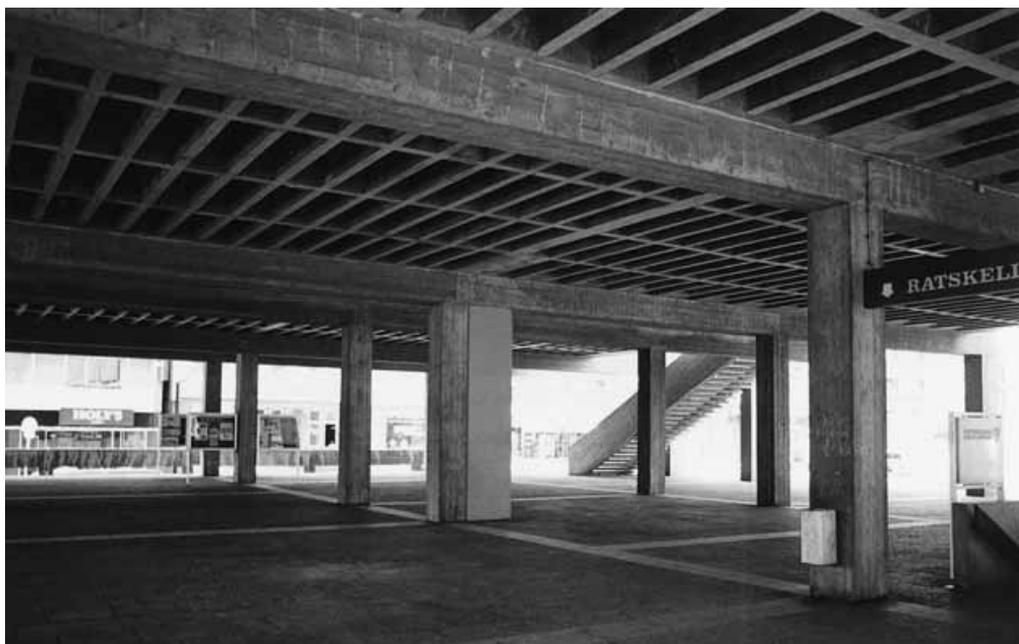
Abb. 416: Die Halle im Erdgeschoss von Marktplatz 20 (Ratsgebäude), ca. 1995.

Die offene Erdgeschosshalle des Rathauses unter den Sitzungssälen war von den Architekten als „Agora“, als Treffpunkt der Bevölkerung, geplant. Diesen Zweck hat sie leider nur schlecht erfüllt. Vielleicht war es zu zugig – jedenfalls wirkte der offene Raum immer düster und wenig einladend (Abb. 415 und 416). Durch den Bau des Bistros „Alexandre“ ist diese offene Halle 1997 verschwunden. Im Inneren der Gaststätte kann man sich heute nur noch mit Mühe an die alte Situation erinnern. Es ist kaum glaublich, was für ein lebendiger Raum hier entstanden ist. 2004 ist nach ungewöhnlich langer Bauzeit auch die früher ebenfalls offene, aber nicht so dunkle Halle unter dem Rathausflügel am Oskar-Kalbfell-Platz zu einer Gaststätte umgebaut worden. Der traditionelle „Ratskeller“ mit seinen verschiedenen Nebenzimmern, der Mitte der 1980er Jahre innen ganz neu gestaltet worden war, ist dagegen zum Bedauern vieler Bürger und Vereine derzeit nicht bewirtschaftet.

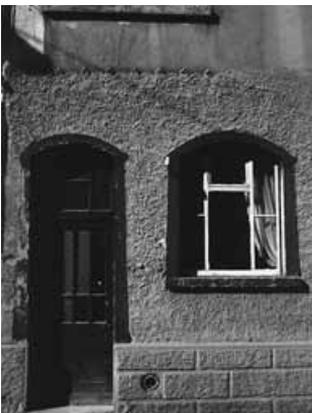
Abb. 531: Metzgerstraße 48, Erdgeschoss zur Stadtbotenstraße, 1989.

Ein weiteres liebenswertes Charakteristikum geht mehr und mehr verloren: der in den Geschossen variantenreich gestaltete Außenputz. Metzgerstraße 48 (Abb. 531 und 532) war dafür ein gutes Beispiel. Der Sockel besaß kräftige Fugen und wirkte wie aus Quadern errichtet. Beim Erdgeschoss war der Putz sehr rau und bei den Obergeschossen glatt. Die Fenster hatten geputzte Laibungen, die zur Stadtbotenstraße und Metzgerstraße hin unterschiedlich gestaltet waren (s. auch Abb. 127). Mit diesem Gebäude sind manche vielfältig gestaltete Besonderheiten an der Fassade verlorengegangen, auch die wie eine Vorhangschabracke gestalteten Abdeckungen von Jalousien über den Fenstern (Abb. 532).

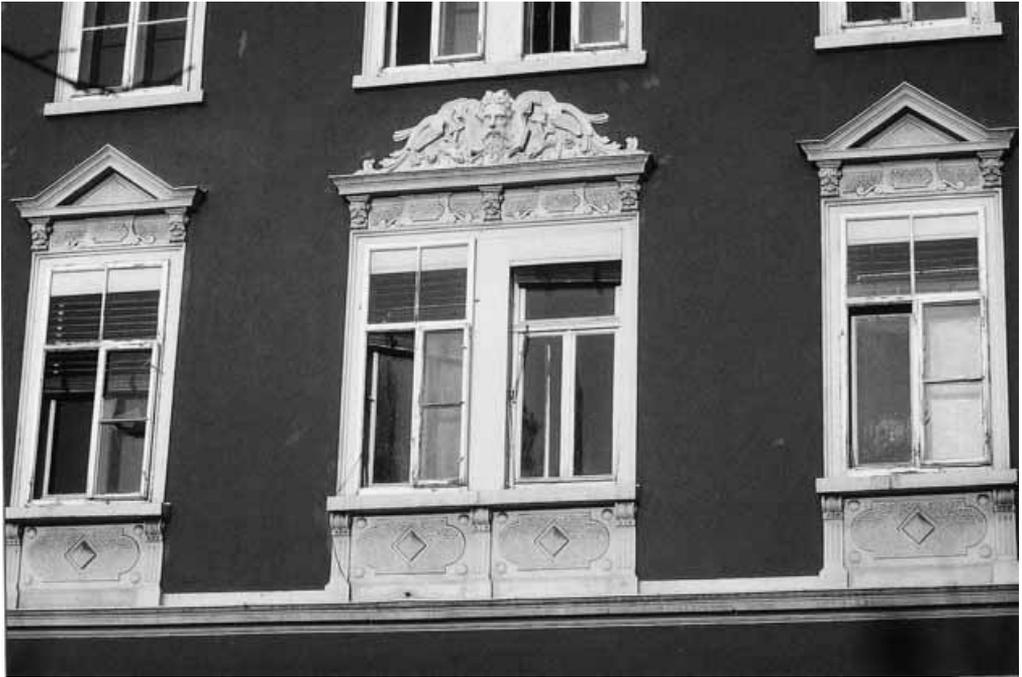
*Abb. 533:*  
Lederstraße 69, Fenster im  
1. Obergeschoss, ca. 1976.

Die Fassade von Lederstraße 69 war, wie im ersten Kapitel beschrieben, besonders stattlich (s. Abb. 78). Die unterschiedlich gestalteten Fenster mit reichem Schmuck waren bei Häusern in der Altstadt selten – in der Oststadt sind sie dagegen nichts Ungewöhnliches. Der Grund dafür war, dass der Eigentümer, ein Bäcker Benz, zwei Gipsermeister als Brüder hatte. Die Fenster waren in den Geschossen unterschiedlich gerahmt: Im ersten Obergeschoss reichte der Stuck unter den Fenstern bis auf ein Gesims (Abb. 533). Die Fenster sind von Dreiecken aus Stuck wie von kleinen Dächern

bekrönt. Das mittlere Fenster ist durch ein größeres figürliches Ornament hervorgehoben. Welchen Gott wohl der Kopf über dem mitt-

einer Fassade, die mit Stuck an den Gebäudekanten und um die Fenster sehr vornehm geschmückt war (s. auch Abb. 533–535). Nur dieses Gebäude hatte wegen seiner Höhe und der Fassade ein der herausgehobenen Lage entsprechendes Aussehen. Es war das letzte der Häuser, das sich noch in privater Hand befand; erst kurz vor dem Abbruch war es äußerlich noch renoviert worden. Die Fahrschule Gesser

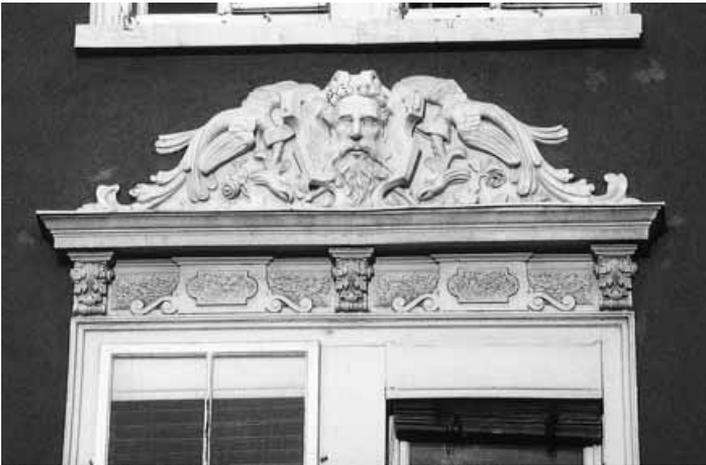
*Abb. 534:*  
Lederstraße 69, Stuckdetails  
des Mittelfensters vom  
1. Obergeschoss, ca. 1976.

leren Fenster (Abb. 534) mit den zwei kümmerlichen von Halseisen gefesselten Adlern links und rechts darstellt? Einige Stuckteile wurden vor dem Abbruch des Gebäudes von einem Enkel des Gipsers, der um 1900 diese Ornamente geschaffen hat, abgenommen und am ersten Obergeschoss der Seitenfassade des Gebäudes Lederstraße 90 wieder angebracht. So schmückt es heute die Fassade des Hauses, in dem seinerzeit die Gipsler gewohnt haben, die vor ca. 100 Jahren den Stuck ausgeführt hatten.

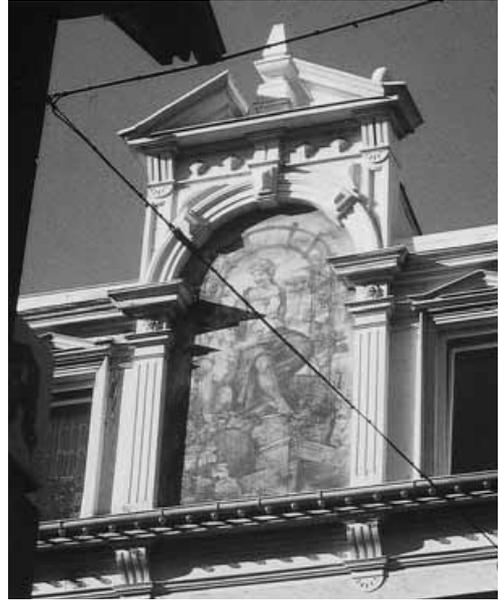
Abb. 535: Wilhelmstraße 36, Frontispitz, ca. 1995.

Der mit Stuck, Gesimsen und Pilastern reich gegliederte Giebel von Wilhelmstraße 36 war in Reutlingen einmalig (s. auch Abb. 103). Besonders beliebt war das Bild in der Mitte (Abb. 535), obwohl es von unten wegen der großen Höhe kaum zu erkennen war. Dargestellt ist eine Göttin unter einem mit Wein bekränkten Gittertorbogen, der ein Putto ein Glas Wein reicht. Das Bild stammt von dem Reutlinger Kunstmaler Fritz Hummel; errichtet wurde der Giebel 1893. Das Bildthema erinnert daran, dass seinerzeit das Haus die Gaststätte „Hirsch“ beherbergte.<sup>51</sup> Das Denkmalamt hätte es gern gehabt, wenn dieser Giebel beim Neubau der „Müller-Passage“ an ungefähr gleicher Stelle wieder verwendet worden wäre. Aber ob er wirklich zu der modernen Ganzglasfassade gepasst hätte?

(s. auch Abb. 535) wurde vor dem Abbruch abgenommen; es gehört heute der Stadt und wird für eine Wiederverwendung an anderer Stelle aufbewahrt. Im ersten Obergeschoss hinter den schmucklos modernisierten hohen Fenstern befand sich ein Laden für Babyausstattung und dazu passend darüber im zweiten Obergeschoss die Praxis eines Frauenarztes. Dort waren die massiven Fensterbänke und Bekrönungen über den Fenstern noch erhalten.
