**Aus der Universitätsklinik für Zahn-, Mund- und Kieferheilkunde
Tübingen**

**Haftfestigkeitsmessungen an keramisch verblendeten
Galvanogerüsten**

**Inaugural – Dissertation
zur Erlangung des Doktorgrades
der Zahnheilkunde**

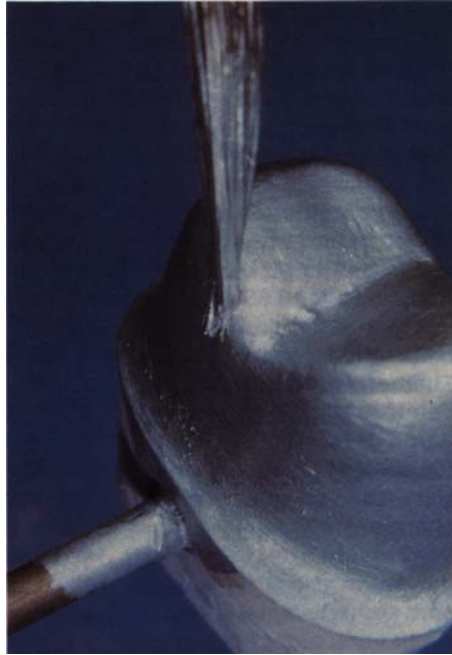
Abbildung 3: Zeigt am Beispiel eines Prämolarenmodells mit angebrachtem Kupferdraht das Auftragen des Silberleitlacks.

Ein Kupferdraht wird in eine Vorbohrung eingebracht, er steht mit der Kathode des Galvanobades in Verbindung (14,20,53). Der Stumpf wird in das Elektrolytbad getaucht, Spannung wird angebracht und der Galvanisierungsprozess beginnt (Ablaufschema, Abbildung 2, 3) (14,20,53).

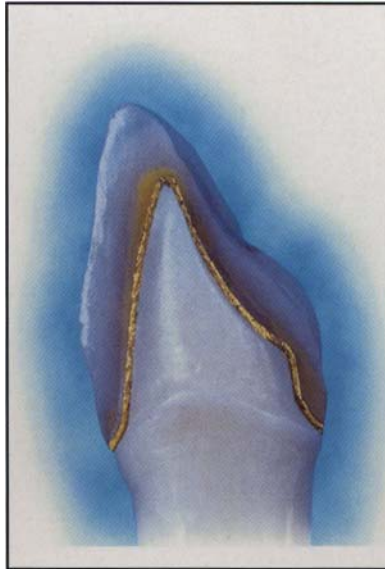
Abbildung 5: Schnitt durch einen Prüfkörper. Darstellung der gleichmäßigen Schichtdicke eines Galvanokäppchens.

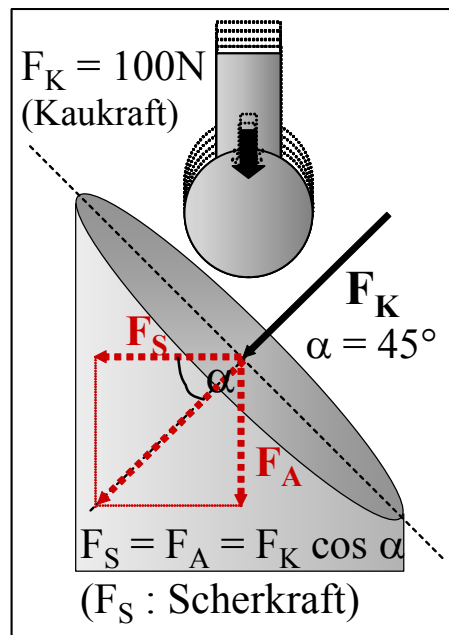
Abbildung 6: Schematische Darstellung der simulierten Aufteilung der Kaukräfte.

Bei dieser Anordnung war am ehesten sicherzustellen, dass der Kontaktpunkt der Steatitkugel für alle Prüfkörper möglichst übereinstimmend gewählt wurde, da sich angesichts der Verblindtechnik mit Silikonvorwall der Verlauf der Schneidekante und die inzisale Schichtdicke der Keramik noch annähernd einheitlich gestalten ließen. Dies war von palatinal nicht mehr möglich, so dass der Punkt der Krafteinleitung über die Kugel dort schlecht zu kontrollieren war.

Als Antagonist für die Krafteinleitung auf die Prüfkörper diente eine Steatitkugel mit einem Durchmesser von 6 mm. Sie war mit GC Pattern Resin (GC Corporation, Tokyo, Japan) an dem Laststempel des Kausimulators befestigt und traf die verankerte Prüfkrone unter einem Winkel von annähernd 45° zur Zahnachsrichtung. Da physiologische okklusale Kräfte in horizontaler und vertikaler Richtung wirken, konnte somit eine simulierte Aufteilung der Kaukräfte erzielt werden (Abbildung 6).

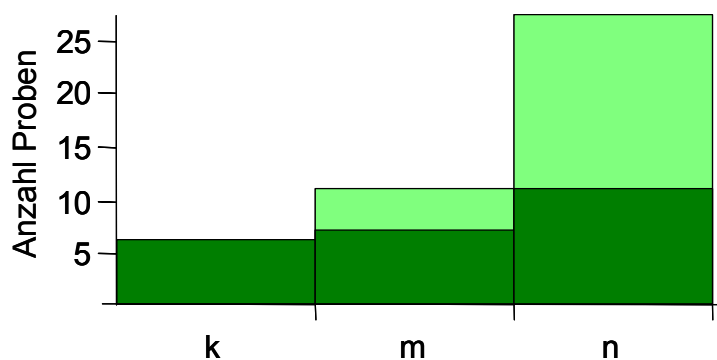
Abbildung 10: Darstellung der gesamten Anzahl der Proben hinsichtlich der sekundären Zielgröße Bruchtiefe.

Die Nomenklatur ist der Tabelle 7 zu entnehmen. 11 Proben zeigten die Bruchtiefen **m**, 6 Proben fielen in die Kategorie **k**. Die Gruppe **O** zählt in der Kategorie **n** (unversehrt) den Hauptanteil. Gruppe **B** überwiegt in den Kategorien **m** und **k**. Die Kategorie **k** zählt **nur** Proben der Gruppe **B**.

In den folgenden Abbildungen 8-10 ist zusammenhängend das Ergebnis der Bruchversuche in Histogrammen dargestellt. Dabei ist das Verwenden des Bonders (Gruppe B) als mutmaßliche Einflussgröße für das Bruchergebnis einheitlich dunkel dargestellt.

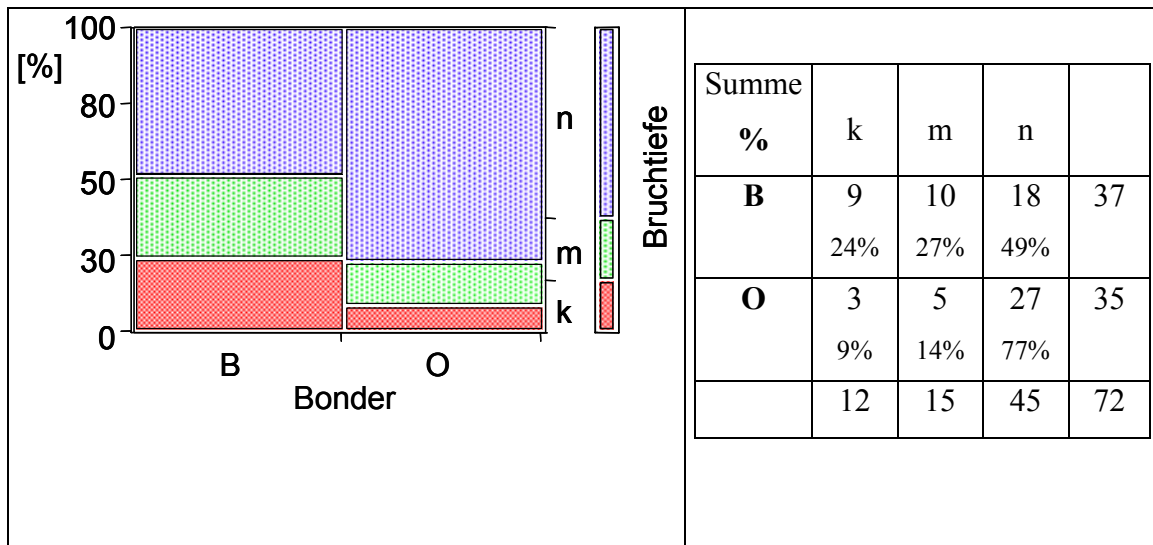
Abbildung 13: Mosaikplot 3 – Ergebnisse der Haupt- und Nachuntersuchung.

Gemeinsame Darstellung der Bruchergebnisse der Phasen H und N. Um das Ergebnis zu verdeutlichen, wurden hier die Proben der Phasen H (Serie 4-9) und N (Serie 1-4) gemeinsam beurteilt. Insgesamt wurden 72 Belastungstests an 44 Proben durchlaufen.

Die Proben, welche mit Bonder hergestellt wurden, zeigten einen erheblich höheren Anteil an Brüchen als die ohne Bonder. In Gruppe B ($n=37$) zeigten 10 Proben die Bruchtiefe **m** (27%), 9 Kronen die Bruchtiefe **k** (24%) und 18 Proben (49%) blieben unversehrt. Aus der Gruppe O ($n=35$) zeigten 5 (14%) Proben eine Bruchtiefe der Kategorie **m** und 3 (9%) der Kategorie **k**. 27 Proben (77%) zeigten keine Defekte.

Für die Bruchtiefen ergab sich in Gruppe O ein Widerspruch zum Ergebnis zur Hauptuntersuchung, da 3 von 4 Kronen innerhalb der Keramik brachen, also einen kohäsiven Bruchverlauf (k) zeigten (Abbildung 12-14).

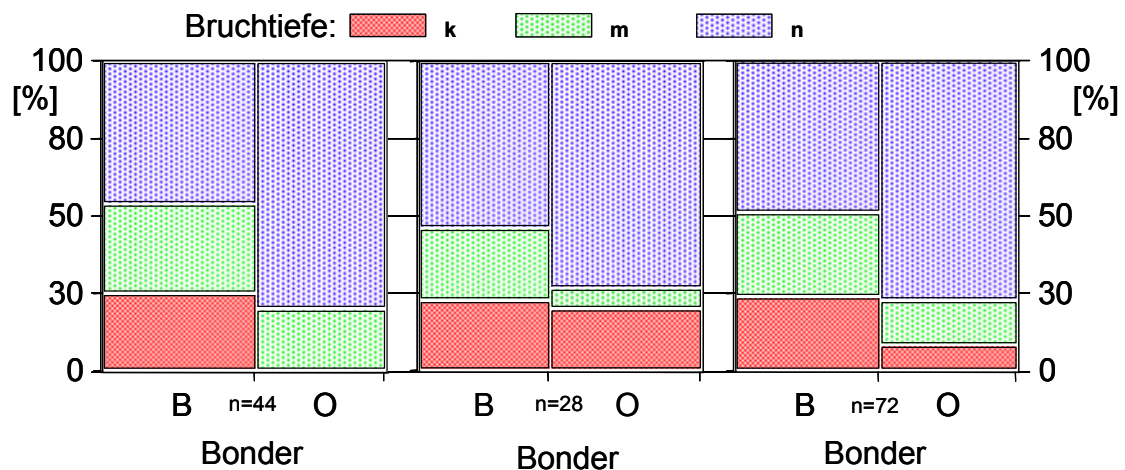
Abbildung 14: Mosaikplot 4 – Vergleich der Ergebnisse.

Direkter Vergleich aller vorgestellten Mosaikplots (1-3 von links nach rechts), um die Bruchinzidenz der Gruppe B hervorzuheben. In allen Schaubildern unter den Konstellationen der Gruppengröße dominiert die Gruppe B bei ‚Bruch‘ eindeutig. Auffällig ist das Fehlen von Bruchtiefen der Kategorie m in Gruppe O in den Hauptversuchen (links).

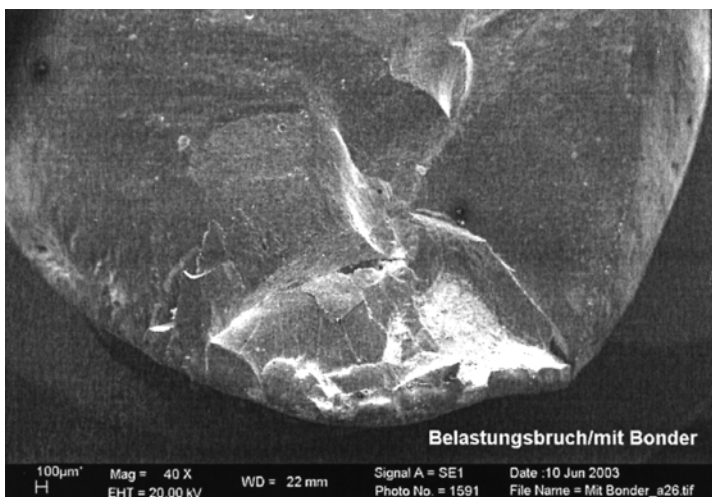
Abbildung 19: Darstellung der Bruchfläche der Probe aus Abbildung 18.

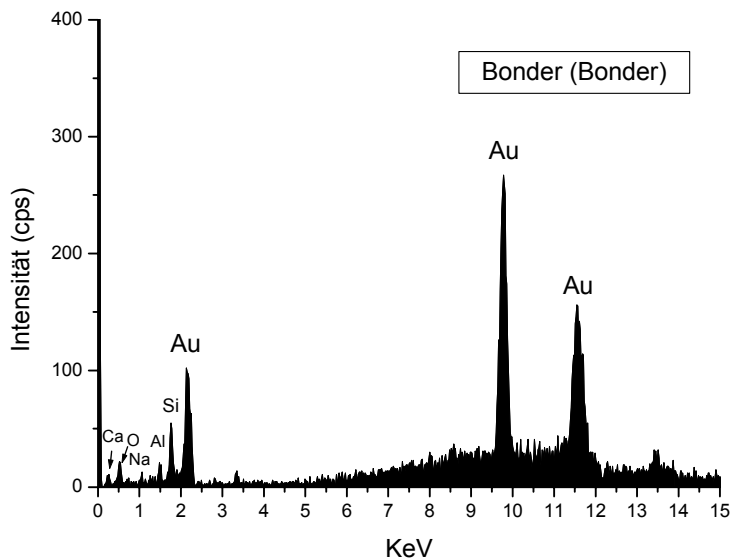
Abbildung 21: Spektrogramm 1.

Darstellung der elementanalytischen Untersuchung an der Bruchfläche Bonder/
 Bonder: Eindeutig überwiegen hier die Aufzeichnungen der peaks des Elementes Gold,
 welches auch für die Zusammensetzung des Bonders spricht.

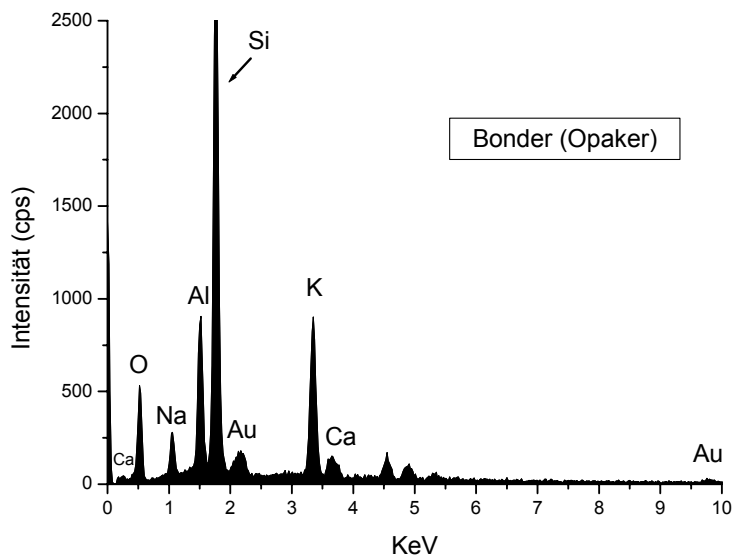
Abbildung 22: Spektrogramm 2.

Darstellung der elementanalytischen Untersuchung in der Opakerschicht einer Bruchfläche einer Probe der Gruppe B (mit Bonder), die peak-Verteilung spricht, hier durch die maßgebliche Anreicherung von Silizium, für Keramikpartikel.

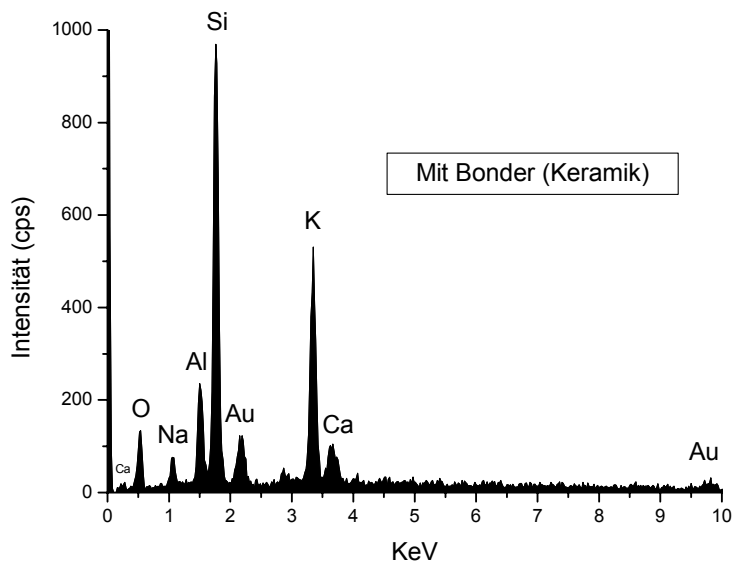
Abbildung 23: Spektrogramm 3.

Typische Darstellung der peak-Verteilung bei einer elementanalytischen Untersuchung in Keramik, v.a. dominiert der Silizium-peak. Die Untersuchungsfläche entstammt einer Probe der Gruppe B (mit Bonder).

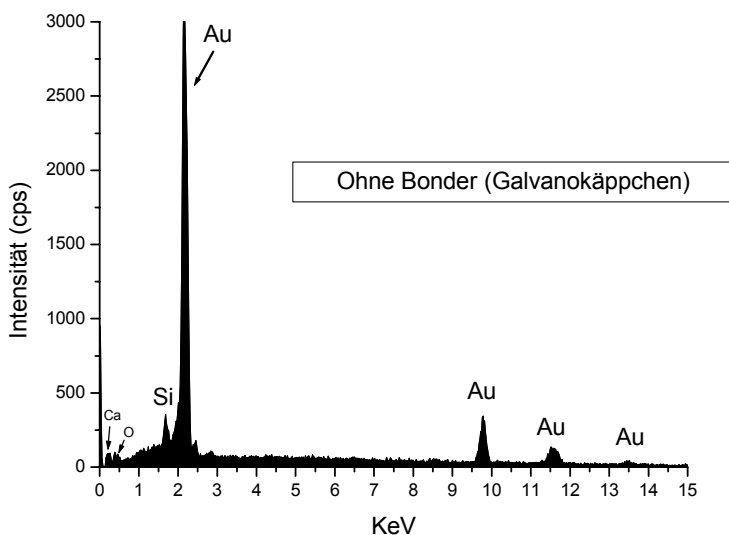
Abbildung 25: Spektrogramm 5.

Darstellung der elementanalytischen Untersuchung eines Galvanokäppchens aus der Gruppe O (ohne Bonder): eindeutige peak-Verteilung des Elementes Gold.

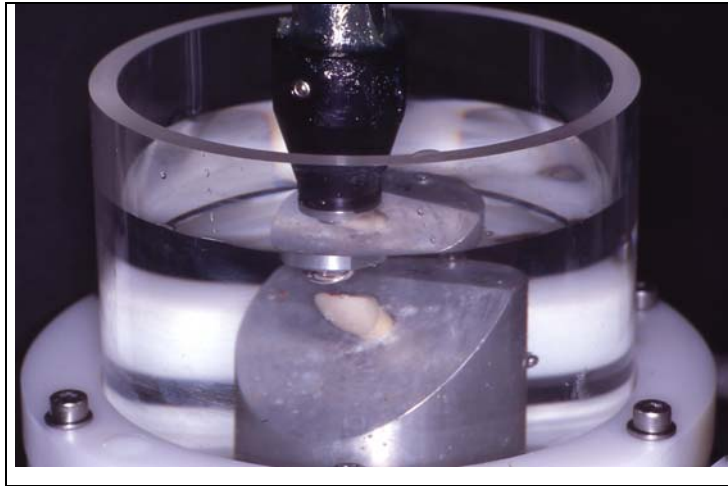
Tafel 1.3: Mit destilliertem Wasser geflutete Kammer zur Simulation des Feuchtmilieus der Mundhöhle. Die Wasserspiegelhöhe wurde bis über den oberen Rand der Vorrichtung zur Befestigung des Antagonisten gestellt.

Um das Feuchtmilieu der Mundhöhle zu simulieren, wurden die Kammern bis zur Oberkante des Prüfkörpers mit destilliertem Wasser geflutet.

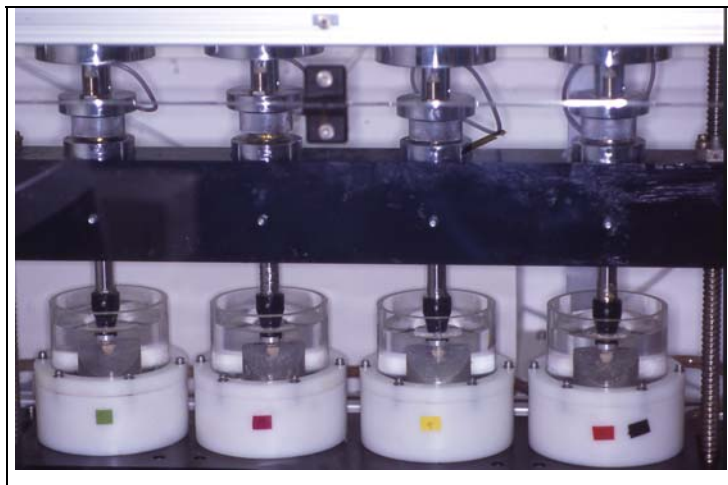
Tafel 1.4: Darstellung des ‚arbeitenden‘ Kausimulators. Im oberen Bildteil ist der Balken sichtbar, an welchem die Gewichte angebracht sind, die über die Gewindevorrichtung die Kraft über einen Stempel an jede Probe übertragen. Direkt oberhalb des schwarzen Querbalkens in der Mitte des Bildes befindet sich die Schraubvorrichtung für jede einzelne Kammer, anhand welcher die Höhe der Steatitkugel manuell feinjustiert werden konnte. Die Plexigalsbehälter dienen als Begrenzung jeder der 8 Kammern und können mit beliebigen Flüssigkeiten geflutet werden.

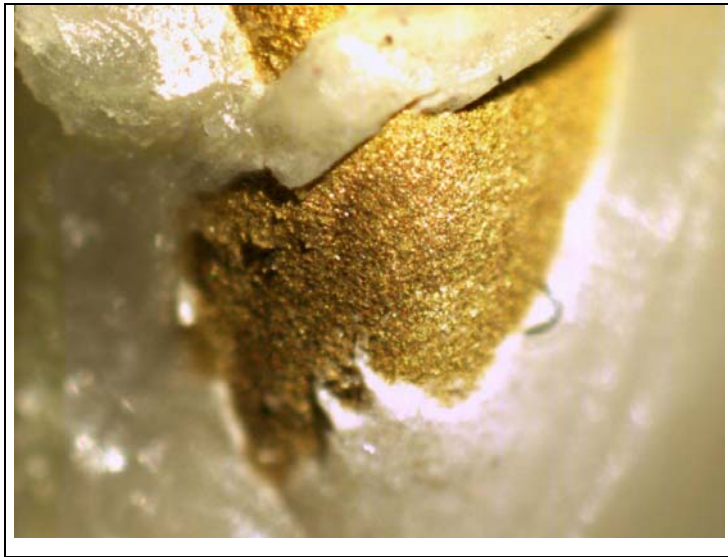
Tafel 2.1: Makroskopische Detailaufnahme einer bis aufs Metall gebrochenen Probe (Bruchtiefe ,m') der Gruppe O. Die raue Oberflächenstruktur des Galvanokäppchens stellt sich dar.

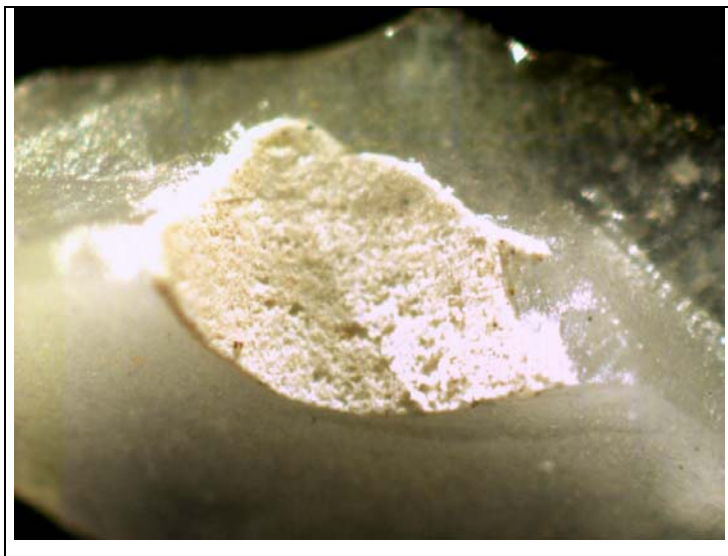
Tafel 2.2: Aufnahme eines der dislozierten Bruchstücke der Probe aus Tafel 2.1. Auf der Innenfläche des Keramiksplitters befinden sich Reste des aufgetragenen Opakers; nur vereinzelt stellen sich wenige Goldpartikel, welche sich von der Oberfläche des Galvanokäppchens gelöst haben könnten, dar.

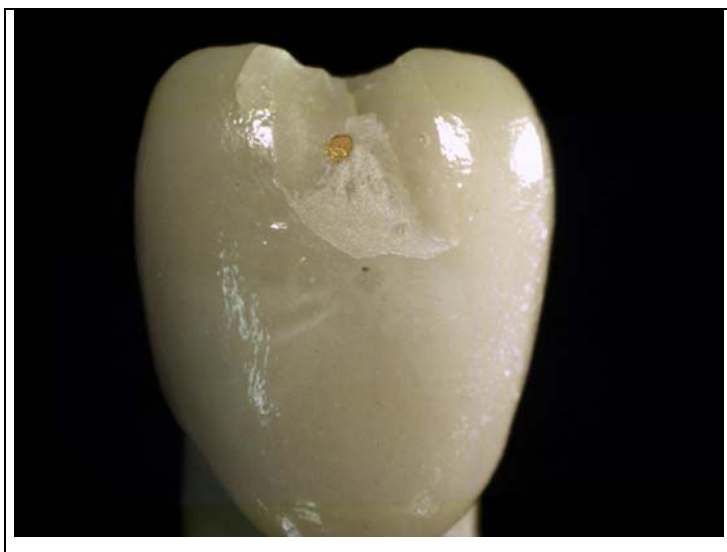
Tafel 2.4: Detailaufnahme einer Probe aus Gruppe B als Beispiel für einen Adäsivbruch (Bruchtiefe ,m'). Die Oberfläche des Galvanokäppchens ist bukkoinzisal punktuell sichtbar.

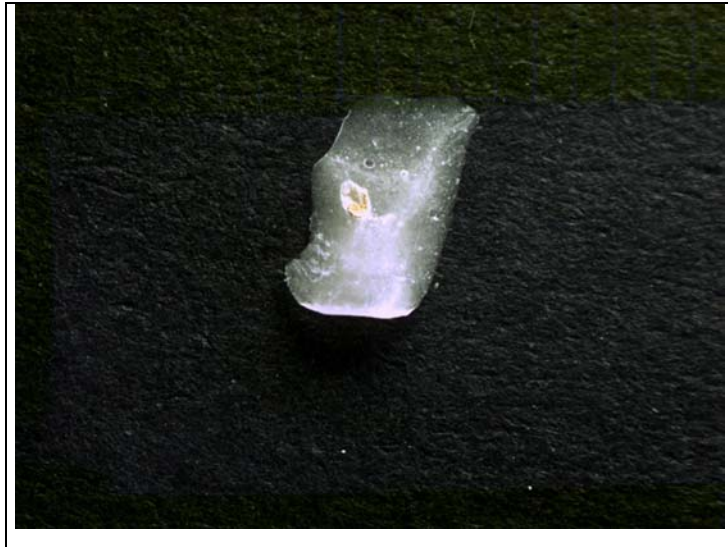
Tafel 2.5: Korrespondierendes disloziertes Bruchstück zur Probe aus Tafel 2.4. Auf der Innenfläche des Keramiksplitters sind Opaker- und vermutlich ‚Goldreste‘ sichtbar. Der makroskopischen Aufnahme ist nicht eindeutig die Herkunft der ‚Goldreste‘ zu entnehmen.

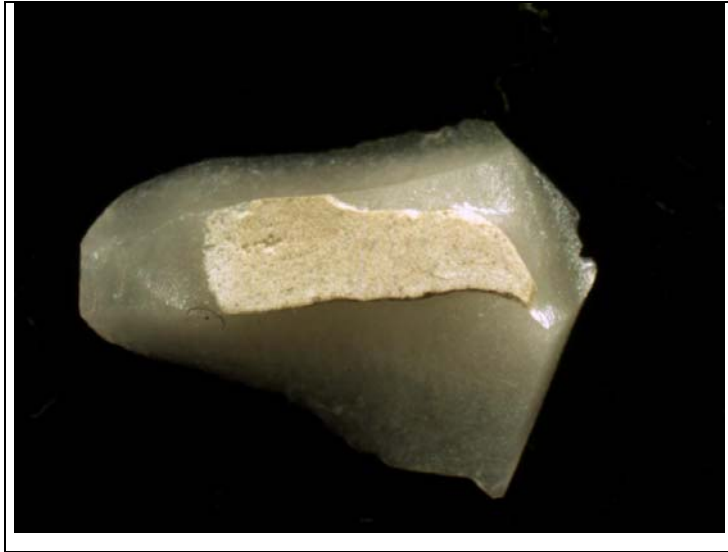
Tafel 2.7: Disloziertes Bruchstück der Probe aus 2.6 der Gruppe B. Auf der Innenfläche stellen sich flächig Reste des Opakers ‚weißlich‘ dar. Auf Grund der Beschaffenheit der aufgebrannten Keramik lässt sich die Keramik von der aufgetragenen Opakerschicht unterscheiden, jedoch lassen sich keine sichtbaren Reste der Bonderschicht auf diesem Bruchstück finden.
